RAPPORT D'ENQUÊTE AÉRONAUTIQUE
A99A0100

SORTIE EN BOUT DE PISTE

FOKKER F28 MK 1000 C-GTIZ
EXPLOITÉ PAR INTER-CANADIEN
ST. JOHN'S (TERRE-NEUVE)
LE 1^{er} AOÛT 1999

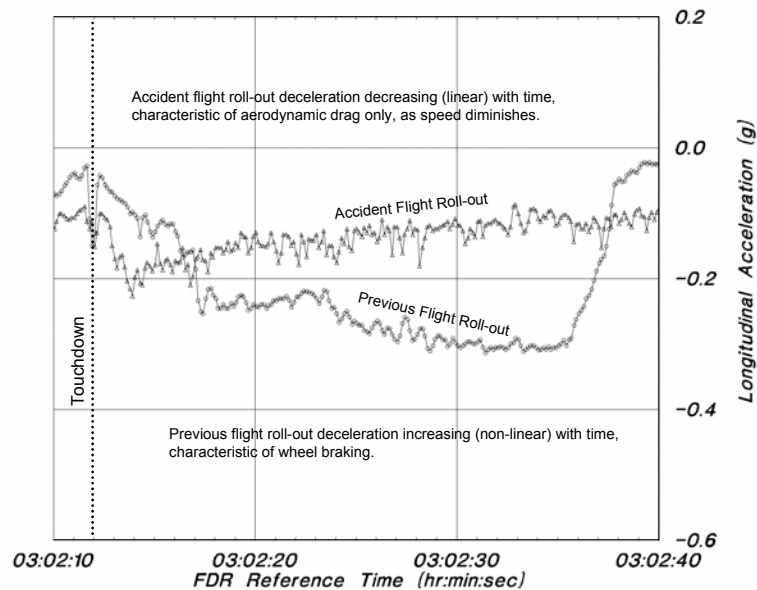
Figure 1 - Profils de décélération.

Les données FDR de ces deux vols ont été comparées (voir Figure 1) et, d'après ces données et les coefficients aérodynamiques de l'appareil, il a été établi que lors du vol ayant mené à l'accident, à environ 4 secondes avant le toucher des roues, une masse suffisante a été transférée sur les roues du train principal de l'appareil pour actionner les contacteurs-relais au sol en vol et permettre la mise en marche du système d'antidérapage.

Accident flight roll-out deceleration decreasing (linear) with time, characteristic of aerodynamic drag only, as speed diminishes : Pendant la course à l'atterrissage du vol ayant mené à l'accident, la décélération a été linéaire et décroissante en fonction du temps, ce qui est typique uniquement de la traînée aérodynamique.

Previous flight roll-out deceleration increasing (non-linear with time, characteristic of wheel braking :
Pendant la course à l'atterrissage du vol ayant précédé le vol de l'accident, la décélération n'a pas été linéaire en fonction du temps, ce qui est typique du freinage des freins de roue.

Au cours de ces deux vols, immédiatement après le toucher des roues, il y a eu une soudaine augmentation de la décélération (caractéristique de la mise en rotation des roues), suivie de 5 secondes de décélération relativement constante à environ -4 pieds/sec/sec. Il a été établi que pendant le vol 4, il y avait eu deux segments de décélération successifs distincts attribués au freinage efficace des roues. Pendant la course à l'atterrissage de l'appareil accidenté, la décélération a été linéaire et décroissante en fonction du temps, ce qui est typique du freinage aérodynamique. Il a été établi que le freinage des roues de l'appareil accidenté avait été négligeable, la majeure partie de la décélération ayant été produite par le freinage aérodynamique.

Les données de décélération fournies par le FDR ont montré que l'appareil n'avait pas décéléré de la même façon que lors de l'atterrissage à St. John's effectué dans des conditions similaires sur la même piste, plus tôt ce jour-là. De plus, des vols représentatifs sur simulateur ont démontré sans équivoque que l'appareil pouvait s'immobiliser sur la piste même si elle était plus courte. Une vérification poussée du circuit de freinage a donc été effectuée, et on a entrepris une évaluation complète de l'état de la piste afin de déterminer pourquoi la course à l'atterrissage s'était terminée par une sortie en bout de piste.

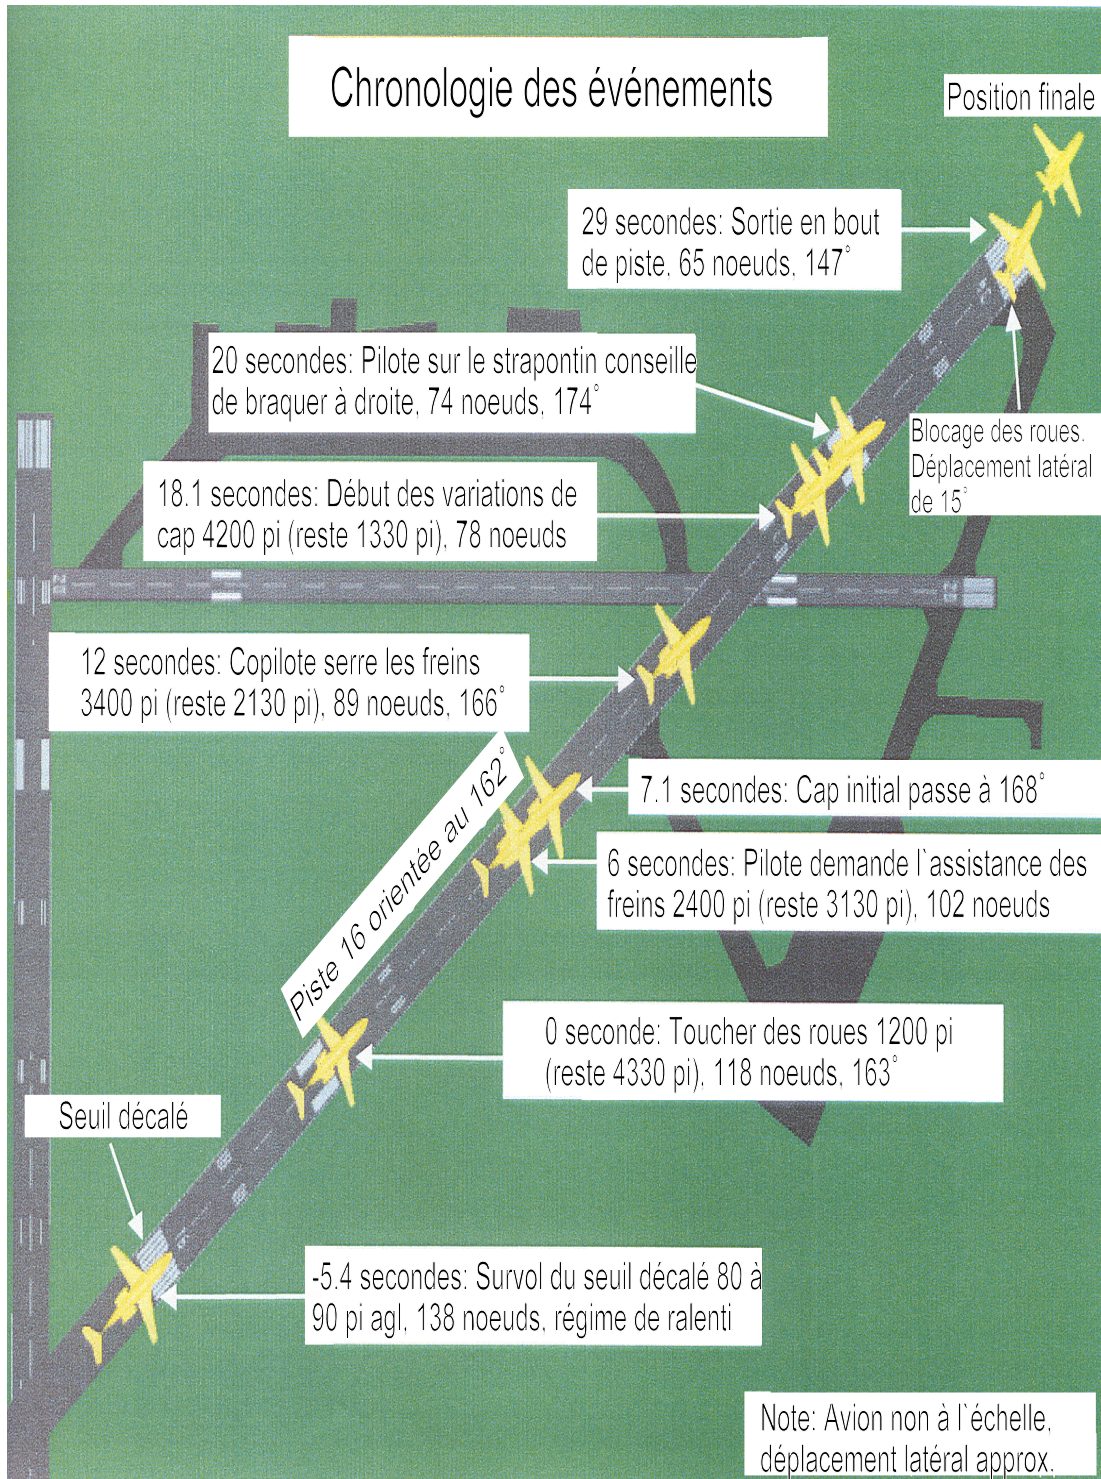
Annexe A - Schéma de l'atterrissage

89 KIAS. À quelque 1 330 pieds de l'extrémité de la piste, le cap de l'appareil s'est mis à varier, passant de 170°M à 178°M, avant de diminuer jusqu'à 147°M. L'appareil est sorti en bout de piste, légèrement à gauche de l'axe de piste, sur un cap au 147°M et à une vitesse de 65 KIAS. (Voir le schéma de l'atterrissage à l'Annexe A).
