RAPPORT D'ENQUÊTE AÉRONAUTIQUE
A01P0194

COLLISION AVEC LE RELIEF

DE HAVILLAND DHC-2 C-GVHT
EXPLOITÉ PAR WAHKASH CONTRACTING LTD.
4NM AU NORD-EST DU LAC MACKENZIE
(COLOMBIE-BRITANNIQUE)
LE 13 AOÛT 2001

Rapport numéro A01P0194

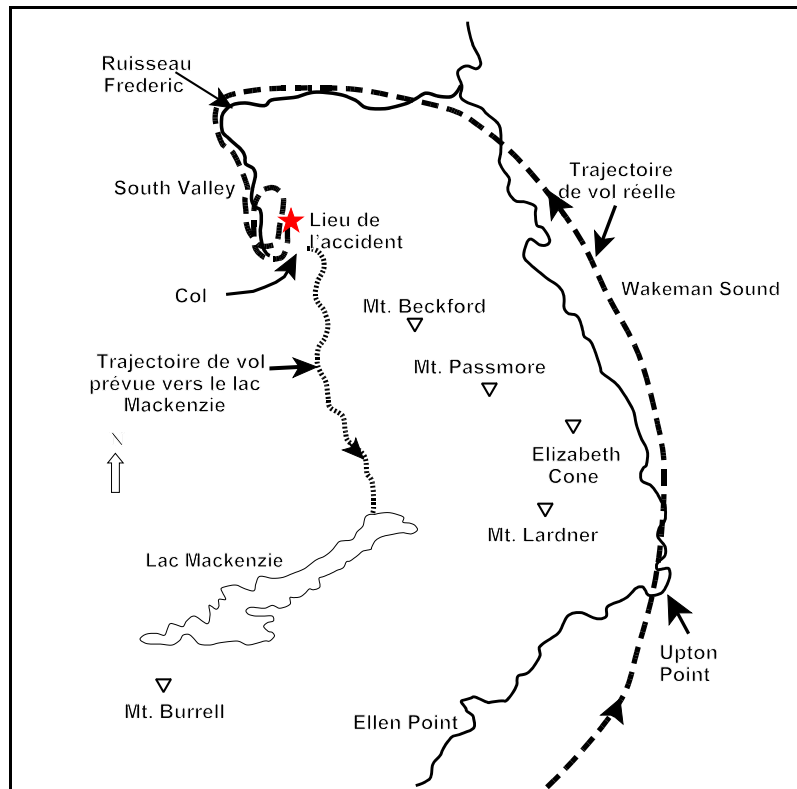
Figure 1 - Trajectoire de vol de C-GVHT

ruisseau Frederic. Ce col traverse une ligne de partage des eaux (passage); la vallée se trouvant à l'est de cette ligne décrit un virage au sud tout de suite après et descend vers le lac Mackenzie. (Voir la Figure 1.)

Dans la vallée sud, l'hydravion est parti au sud en direction du col et a effectué un circuit dans la vallée. Après ce circuit, l'appareil s'est dirigé une nouvelle fois vers le col, puis il a effectué un virage accentué à gauche quelque 10 secondes avant l'accident. Au moment de l'impact, l'appareil s'éloignait du col. Le pilote a envoyé un bref message radio à 17 h 6, quelques secondes seulement avant l'impact.

L'accident s'est produit après un virage à gauche en éloignement du col au cours de la seconde tentative de franchissement du col. Pendant cette tentative, le rayon du virage a été plus serré et la vitesse a été plus faible qu'au cours du premier circuit, permettant à l'appareil de se rapprocher davantage du col. Il est donc fort probable que, pendant cette seconde tentative d'observation du col, le pilote a ralenti l'hydravion et que, au moment où il a décidé de renoncer à franchir le col, il a fait un virage serré pour éviter le relief plus élevé du flanc nord. Par conséquent, le pilote a été forcé de virer à gauche dans un endroit plus exigü et il a dû recourir à une inclinaison latérale plus prononcée pour éviter le relief escarpé.

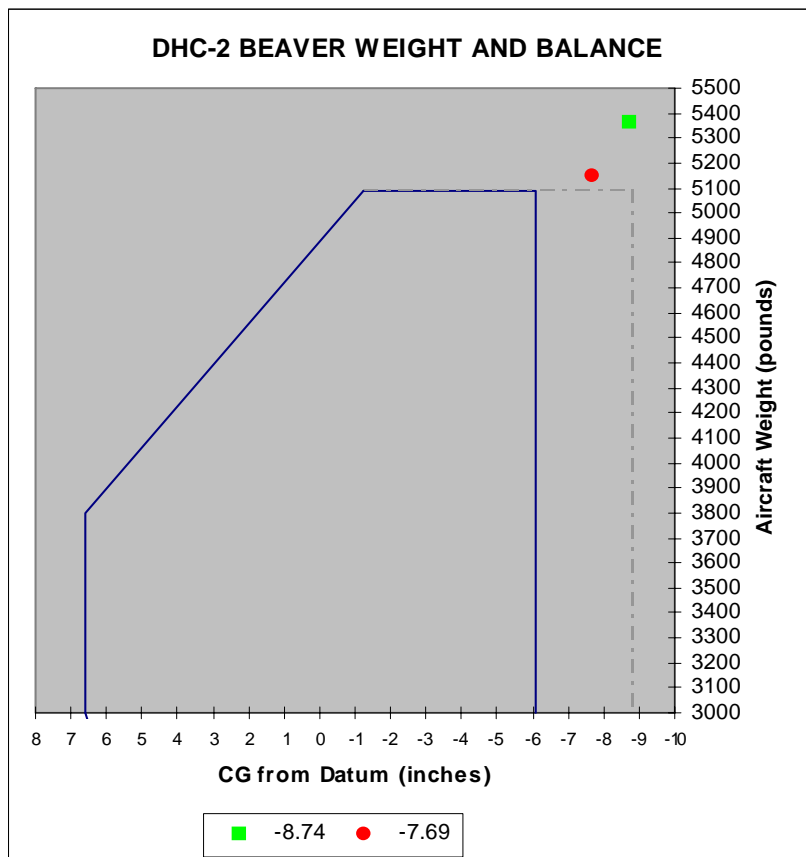
Figure 2: Calculs de masse et centrage de C-GVHT

Le pilote a chargé lui-même l'hydravion à Campbell River, comme il avait l'habitude de le faire. Rien n'indique que le fret et les passagers ont été pesés avant le vol. Les calculs de masse et centrage effectués par le BST à l'aide des véritables poids des occupants et du fret transporté montrent que, au décollage de Campbell River, l'hydravion avait une masse de 5 364 livres, le C de G se situant 8,7 pouces en arrière de la référence – soit

274 livres au-dessus de la MAUW et 2,6 pouces à l'extérieur de la limite arrière du C de G. Ces calculs montrent également que l'appareil était en surcharge de quelque 59 livres au moment de

l'accident et que le C de G se trouvait 1,6 pouce à l'extérieur de la limite arrière. (Voir la Figure 2. Veuillez noter que ce graphique montre également la limite arrière du C de G pour la configuration sur roues.)

La masse et le centrage se trouvaient à l'extérieur du domaine de vol testé et approuvé, dans une plage où les caractéristiques de décrochage n'ont pas été éprouvées. La masse de l'appareil dépassait la MAUW certifiée et le C de G se trouvait à l'extérieur de la limite arrière d'un appareil monté sur flotteurs, ce dernier point étant connu pour précipiter l'apparition d'un décrochage, pour produire des changements d'assiette de l'aéronef avec lesquels il n'est pas facile de composer et pour rendre tout rétablissement difficile. Qui plus est, à cause des mauvais chiffres utilisés pour la masse de base de l'hydravion et pour celle des passagers (donnant des erreurs respectives de 275 et de 185 livres), tout calcul de masse et centrage donnait systématiquement des résultats inférieurs de quelque 450 livres à la réalité.
