RAPPORT D'ENQUÊTE AÉRONAUTIQUE
A01P0282

DÉFAILLANCE DE LA ROUE LIBRE

DE L'HÉLICOPTÈRE EUROCOPTER SA315B LAMA C-GXYM
EXPLOITÉ PAR DWAYNE AIR 2000, LTD.
SUR LA MONTAGNE SAWTOOTH (COLOMBIE-BRITANNIQUE)
LE 8 NOVEMBRE 2001

Rapport numéro A01P0282

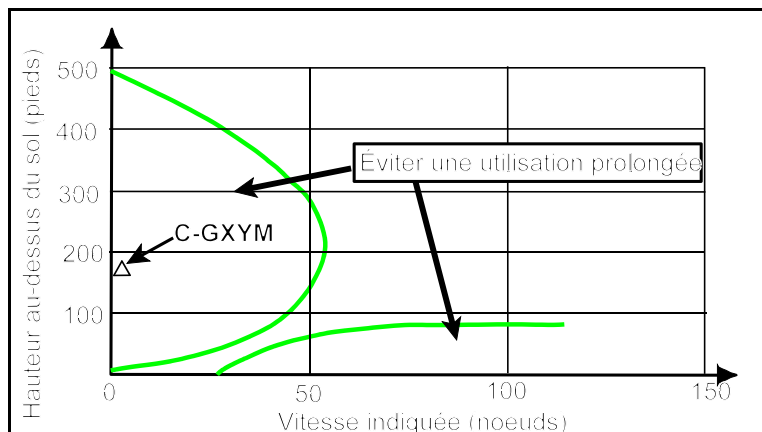
Figure 1 - Courbe vitesse/altitude (Eurocopter)

La section 4 (Performances) du manuel de vol approuvé par Transports Canada renferme une courbe vitesse/altitude qui définit les paramètres de vol en-deçà desquels une utilisation prolongée doit être évitée (Figure 1). L'hélicoptère accidenté faisant du transport répété de charges lourdes à environ 165 pieds au-dessus du sol (agl), et ce, dans des conditions d'altitudes et de vitesse pour lesquelles il n'avait pas été démontré qu'il était possible d'effectuer sans danger un atterrissage d'urgence en cas de perte de puissance du moteur.

4. L'hélicoptère était exploité de façon répétée en vol stationnaire à 165 pieds au-dessus du sol, ce qui le plaçait dans la zone « Éviter une utilisation prolongée » de la courbe vitesse/altitude. Dans cette zone, les chances de réussite d'un atterrissage d'urgence, en cas de perte de puissance du moteur, sont très minces.
