RAPPORT D'ENQUÊTE AÉRONAUTIQUE
A01P0305

**MAUVAISE IDENTIFICATION DES AÉRONEFS — SÉCURITÉ
NON ASSURÉE**

**ACC DE VANCOUVER - SOUS-UNITÉ DE TERMINALE
CESSNA 208B C-GRXZ EXPLOITÉ PAR REGENCY EXPRESS
PIPER PA-31-C C-GRXX EXPLOITÉ PAR REGENCY EXPRESS
10 NM AU NORD DE L'AÉROPORT DE VICTORIA
(COLOMBIE-BRITANNIQUE)**

LE 11 DÉCEMBRE 2001

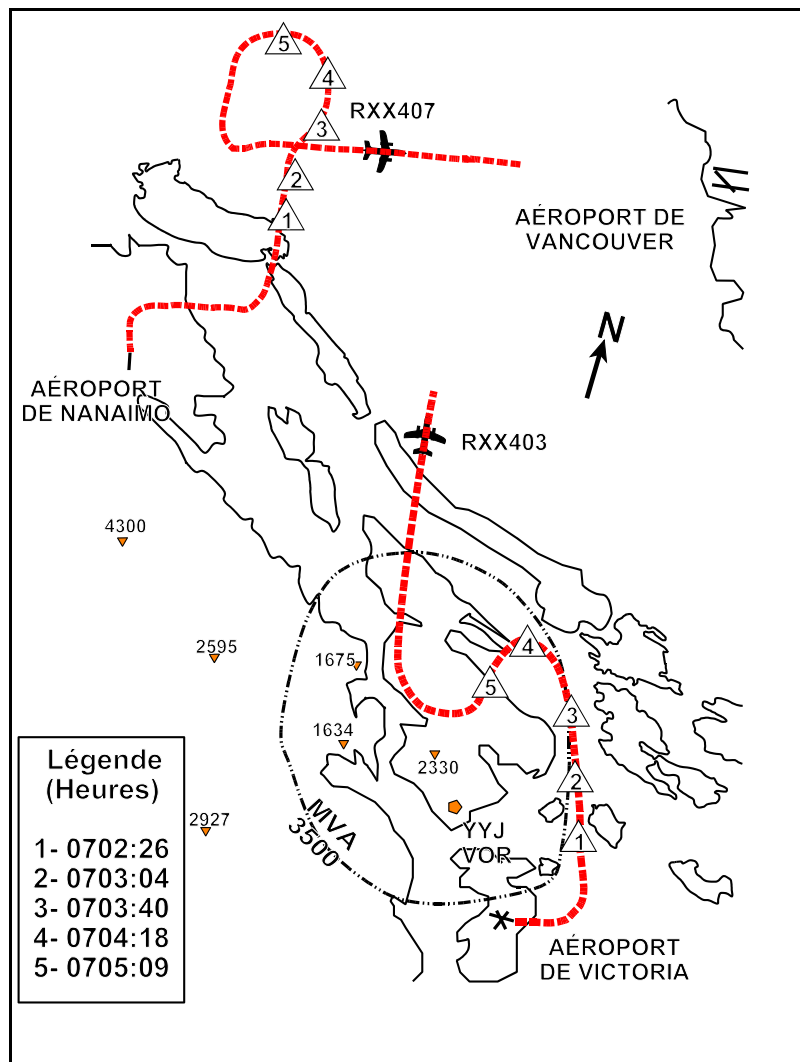
Figure 1. Trajectoires de vol de RXX403 et de RXX407

À la suite des erreurs d'identification des avions commises tant par le pilote que par le contrôleur dans le processus collationnement/écoute dont il est question ici, le contrôleur a été amené à donner au mauvais avion, à savoir RXX403, des instructions destinées à RXX407, ce qui fait que RXX403 a évolué à 3 000 pieds dans une région où la MVA était de 3 500 pieds.

4. Le pilote de RXX403 a intercepté l'instruction du contrôleur de Vancouver demandant à RXX407 de faire un virage de 270° à gauche et, par voie de conséquence, RXX403 est entré à 3 000 pieds dans une zone où la MVA est de 3 500 pieds.
