RAPPORT D'ENQUÊTE AÉRONAUTIQUE
A02C0227

INCENDIE DANS LE POSTE DE PILOTAGE
ET ATERRISSAGE DE PRÉCAUTION

DU BOEING 777-228ER F-GSPZ

LE 17 OCTOBRE 2002

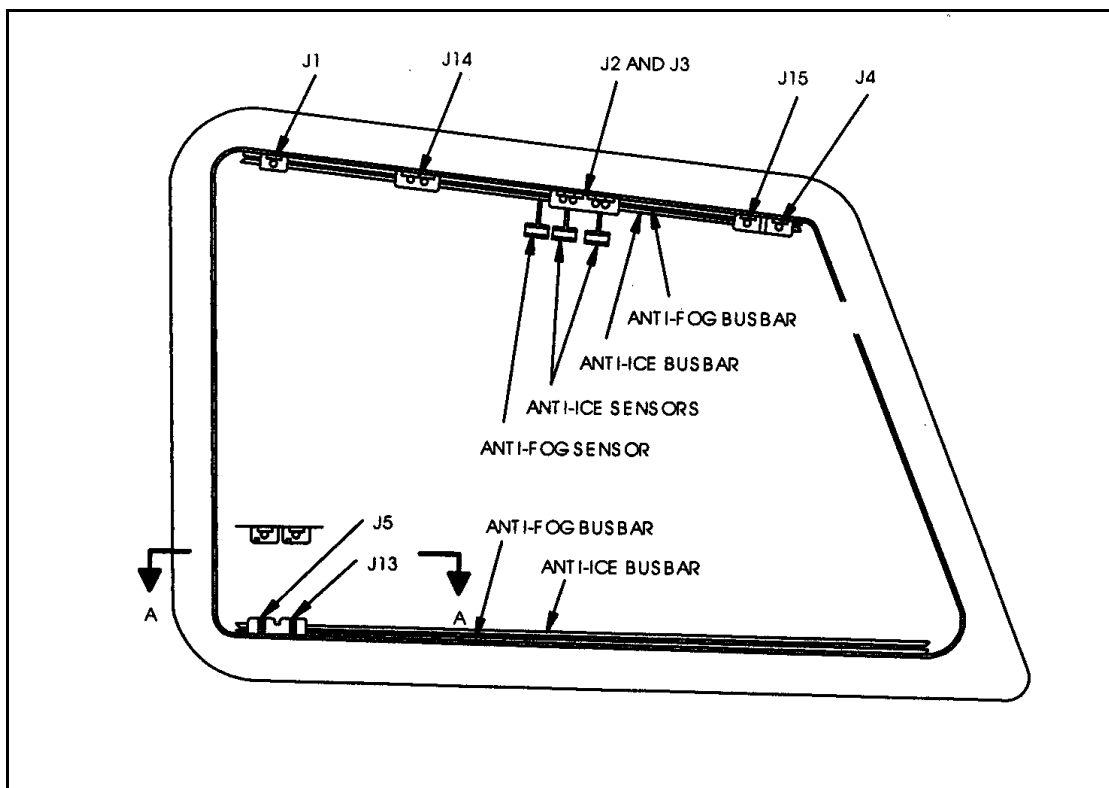
Nota 2 : Afin de ne pas perturber la borne avant son examen en laboratoire, on n'a pas vérifié son couple, mais on a déterminé qu'elle était au moins serrée à la main. Pendant l'examen en laboratoire, le couple de desserrage mesuré était inférieur à 5 lb-po.

Nota 3 : Le couple de desserrage initial mesuré de J14C se situait entre 2 et 5 lb-po.

Bornes d'alimentation J1, J4, J1, J13, J15

Bornes de capteurs J2, J3, J14
