RAPPORT D'ENQUÊTE AÉRONAUTIQUE
A05A0161

CONTACT ENTRE L'AILE ET LA PISTE À L'ATERRISSAGE

DU BOEING 737-700 C-GWJF
DE WESTJET AIRLINES
À L'AÉROPORT INTERNATIONAL DE HALIFAX
(NOUVELLE-ÉCOSSE)
LE 25 DÉCEMBRE 2005

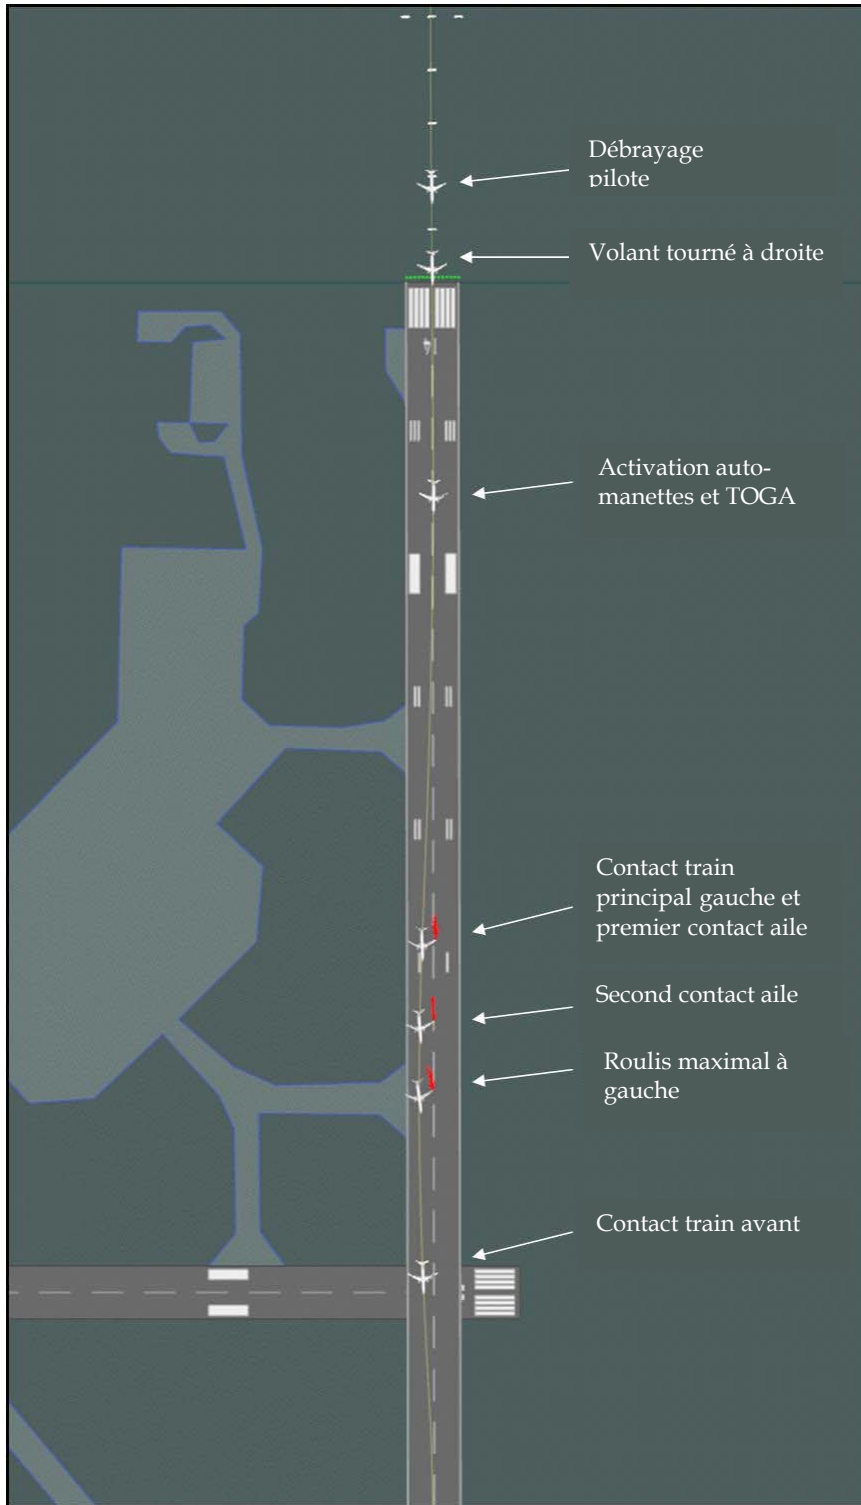
Annexe A – Illustration de la séquence des événements

L'avion est demeuré aligné par rapport à la piste tout en restant sur la trajectoire de descente de l'ILS jusqu'à ce que, à 67 pieds agl³, le PF débraye le pilote automatique. Tout de suite après, le PF a tourné accidentellement le volant de quelque 30 degrés dans le sens horaire, faisant ainsi incliner l'avion vers la droite, tout en tirant légèrement sur le manche. Par voie de conséquence, l'avion a pris un mouvement de roulis vers la droite et s'est mis en palier. Celui-ci s'est retrouvé au-dessus de la trajectoire de descente et s'est écarté de trois degrés du cap de la piste pour prendre un cap de 147 degrés.

À 22 pieds agl, le PF a appuyé accidentellement sur l'interrupteur de puissance de décollage/remise des gaz (TOGA) situé sur les manettes de gaz plutôt que sur l'interrupteur commandant la coupure des automanettes. Cette mesure a été suivie par la sélection immédiate

L'avion s'est posé fermement sur le train principal gauche à quelque 2500 pieds au-delà du seuil de la piste, entre l'axe et le bord droit de la piste, incliné de 16 degrés à gauche. À ce même moment, l'aile gauche a fait contact avec la piste pendant environ une demi-seconde. Puis la jambe du train principal gauche s'est presque entièrement détendue, et l'inclinaison à gauche a augmenté à 18 degrés. L'aile gauche a une nouvelle fois fait contact avec la piste pendant environ deux secondes et, en même temps, le cap de l'avion a dévié vers la gauche jusqu'à 136 degrés, soit 8 degrés à gauche par rapport au cap de la piste.

2. La transition de la phase d'approche à celle d'atterrissage est devenue instable lorsque le copilote a débrayé le pilote automatique, ce qui fait que l'aile de l'avion est entrée en contact avec la piste pendant les manœuvres de l'avion destinées à corriger la situation.
