## **RAPPORT D'ENQUÊTE AÉRONAUTIQUE**

### **A05O0115**

## **DÉFAILLANCE D'UNE PALE DU ROTOR PRINCIPAL**

**DE L'HÉLICOPTÈRE BELL 212 C-GNHX**  
**EXPLOITÉ PAR TASMAN HELICOPTERS LTD**  
**À RICHARDS LANDING (ONTARIO)**  
**LE 10 JUIN 2005**

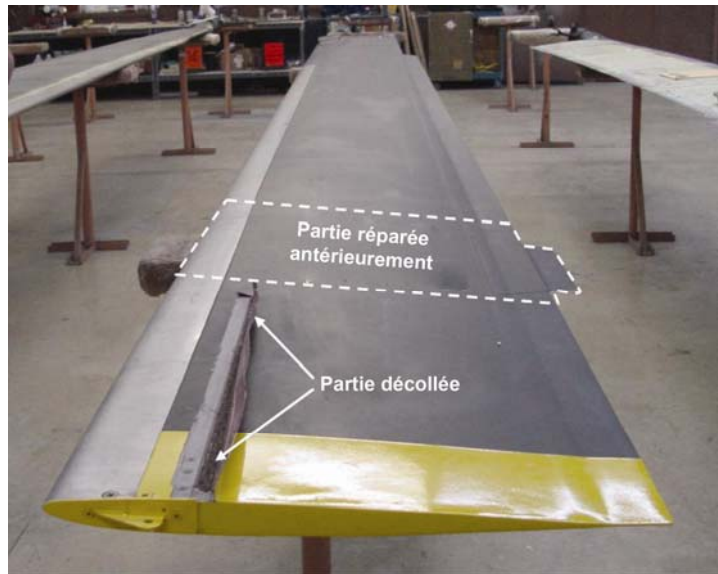
Après l'atterrissage, une inspection postérieure au vol a révélé que l'une des pales du rotor principal était endommagée. Une petite partie de son revêtement d'intrados se trouvant non loin de son extrémité, en arrière du renfort du longeron, s'était décollée. Le revêtement s'était soulevé et avait ondulé mais il ne s'était pas détaché de la pale (voir la Photo 1). Le revêtement décollé mesurait 25 pouces sur 2 pouces, entre les références 263 et 288. Il a été découvert par la suite que les fortes vibrations survenues en vol avaient endommagé plusieurs des composants de la tête et de la transmission du rotor principal.

**Photo 1.** Intrados de pale de rotor décollé et partie réparée (la pale est posée à l'envers).

Pendant le décapage de la peinture de la pale de rotor en prévision des réparations, de profondes piqûres de corrosion avaient été découvertes sur le revêtement d'intrados, entre les références 243 et 262, juste à l'intérieur de l'endroit où, par la suite, il y a eu décollement au cours du vol du 10 juin 2005 (voir la Photo 1). Comme les piqûres dépassaient les limites permises, le réparateur avait proposé une procédure de réparation à Bell Helicopter, qui l'avait approuvée. Cette procédure comprenait la dépose du revêtement endommagé et son remplacement par un renfort externe collé. Le tab de compensation du bord de fuite avait également été remplacé.

Après la réparation effectuée à l'aide du dispositif composé d'une vessie et d'une couverture chauffante, la pale était en service depuis environ quatre heures de vol quand, au cours du vol en question, le revêtement de l'intrados s'est décollé au niveau du renfort du longeron, entre les références 263 et 288.

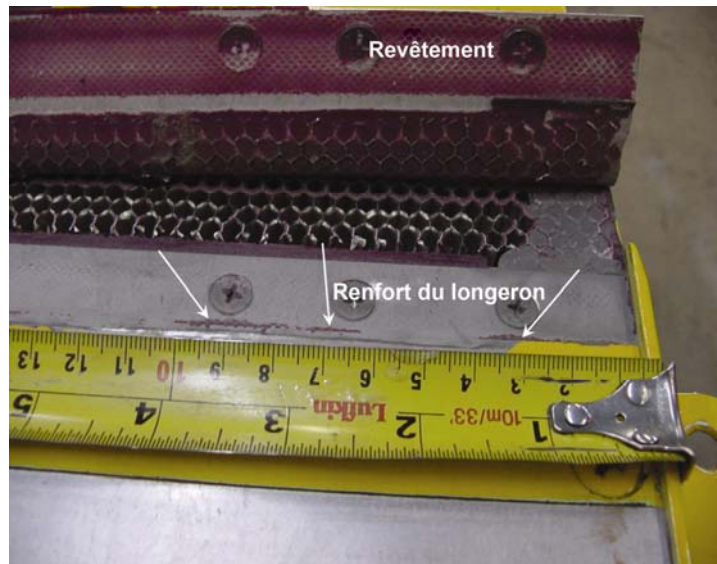
La partie décollée entre les références 263 et 288 a été examinée. Il y avait une liaison cohésive de l'adhésif au substrat du revêtement. Toutefois, l'adhésif ayant servi au collage initial pendant le processus de fabrication n'avait pas adhéré de façon uniforme au renfort du longeron; seuls de petits restes de l'adhésif étaient toujours présents (voir la Photo 2). La véritable importance de l'adhérence n'a pu être quantifiée avec précision, car l'adhésif présent sur le revêtement et sur le renfort du longeron s'était usé. Cette usure de l'adhésif avait été causée par l'écoulement d'air et par les éléments environnementaux qui ont pénétré dans la partie décollée entre le moment du décollement du revêtement et l'exécution de l'atterrissage d'urgence.

**Photo 2.** Gros plan de l'extrémité de la pale; les flèches pointent vers des restes d'adhésif sur le renfort du longeron

Un examen au microscope électronique à balayage d'un échantillon du revêtement décollé a montré que l'adhésif, bien que toujours fermement fixé au revêtement, présentait une réplique des marques de ponçage du longeron le long de l'interface entre l'adhésif et le longeron, ce qui montrait clairement que l'adhésif avait bien collé au revêtement, mais pas au longeron. Il y avait peu de traces d'adhésif toujours fixé à la surface du longeron. Les marques de ponçage à la

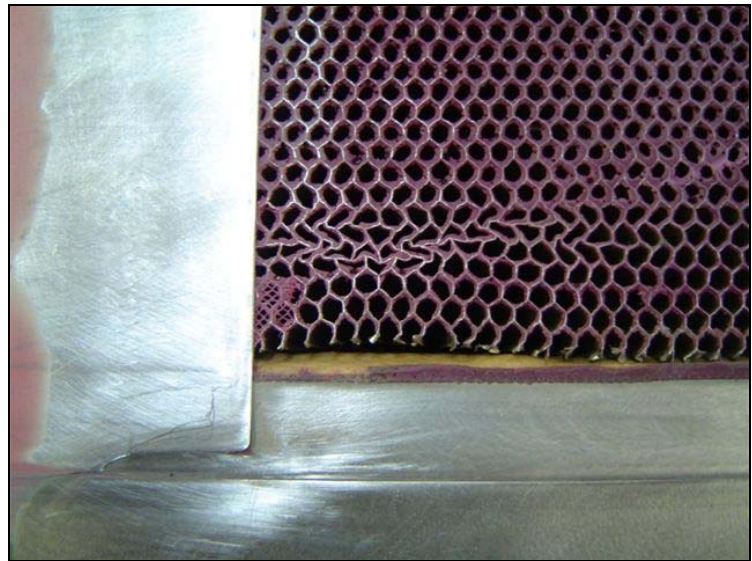
Au cours de l'examen des autres parties de la pale le long du renfort du longeron, il y a eu découverte de deux endroits où l'âme intérieure en nid d'abeilles était écrasée et s'était détachée de l'arrière du longeron. Ces deux endroits se situaient entre les références 211 et 224, et entre les références 263 et 287. Une couche de mousse adhésive se trouve entre l'âme et le longeron (voir la Photo 3). Aux deux endroits endommagés, la mousse adhésive était présente au niveau du longeron, mais il n'y avait aucun contact entre la mousse adhésive et l'âme. D'après les services techniques de Bell Helicopter, malgré la présence d'une mauvaise liaison entre certaines parties de l'âme en nid d'abeilles et le longeron, la ligne de jonction du revêtement au longeron n'aurait pas dû connaître une rupture statique ou en fatigue pendant la durée de vie utile de la pale de rotor.

**Photo 3.** Écrasement de l'âme en nid d'abeilles, laquelle s'est détachée du longeron

Les services techniques de Bell Helicopter ont déterminé que le décollement entre l'âme en nid d'abeilles et le longeron n'aurait pas dû se traduire par un décollement du revêtement. Un décollement entre l'âme et le longeron a été constaté à deux endroits sur la pale. Le premier se situait entre les références 263 et 287, dans la zone où le revêtement d'intrados s'était décollé. Le second se situait entre les références 211 et 224. Ce second endroit endommagé se trouvait en dehors de la partie réparée et de la partie décollée, ce qui est le signe que ce type de dommage est fort probablement survenu au cours du processus de fabrication original.
