RAPPORT D'ENQUÊTE AÉRONAUTIQUE A06O0180

COLLISION AVEC UN PLAN D'EAU

**DU CESSNA 172M C-FKWP
AU LAC WILCOX, À RICHMOND HILL (ONTARIO)
LE 16 JUILLET 2006**

Rapport numéro A06O0180

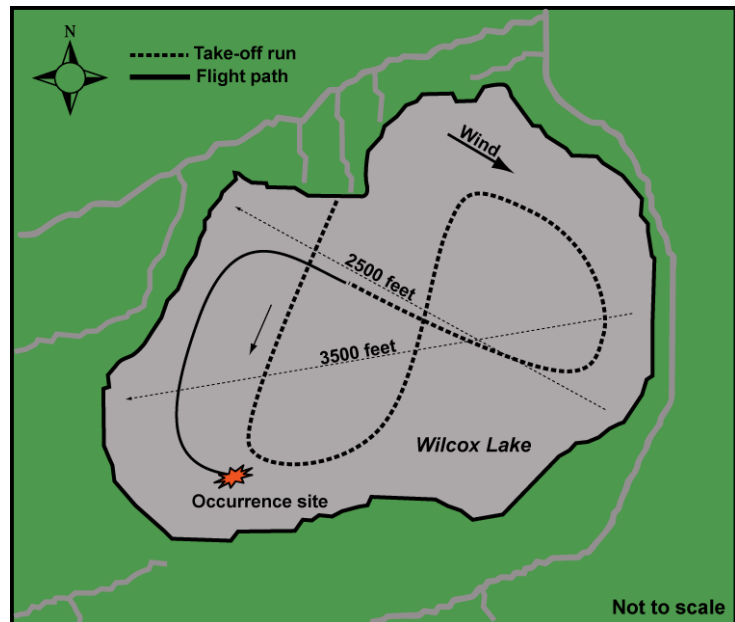
Figure 1. Schéma du décollage depuis le lac Wilcox

Le lac Wilcox est un petit lac situé dans la zone résidentielle de Richmond Hill. La rive est entourée d'immeubles d'habitation et, au-delà de ceux-ci, de nombreux lotissements. Le lac est populaire pour ses activités récréatives, comme la natation, la navigation de plaisance et le canotage. Lors de l'accident, il y avait beaucoup d'activités sur le lac. La plus grande distance sur le lac mesure environ 3500 pieds en direction est-ouest. L'avion circulait vers le nord-ouest lors de la course finale au décollage. La distance totale disponible de la rive sud-est à la rive nord-ouest était d'environ 2500 pieds (voir la Figure 1).

La distance disponible pour un décollage dans le vent, en direction nord-ouest, était insuffisante. S'il y avait suffisamment de distance pour prendre l'air, l'avion n'aurait cependant pas été en mesure de monter en toute sécurité à une altitude de franchissement d'obstacles de 50 pieds. Toutefois, même dans un vent de travers soufflant à 60°, le lac était suffisamment long en direction est-ouest pour un décollage suivi d'une montée à une altitude de franchissement d'obstacles de 50 pieds. Décoller directement face à un vent debout est la procédure privilégiée pour une performance optimale; dans le cas qui nous occupe, la diminution de la performance résultant de la composante vent de travers aurait été minime. Le pilote a décidé de virer alors qu'il circulait sur le redan afin de raccourcir la course au décollage. Toutefois, l'effet a été négligeable parce que le rayon de virage a augmenté lors du virage final, ce qui a réduit par le fait même la distance de décollage disponible dans le vent. Après le déjaugeage, la vitesse lente de l'avion ne lui a pas laissé beaucoup de marge au-dessus de la vitesse de décrochage pour manœuvrer. Au moment où l'avion s'est incliné pour éviter les obstacles, la vitesse de décrochage a augmenté, et l'avion a décroché.
