RAPPORT D'ENQUÊTE AÉRONAUTIQUE A11C0152

DÉFECTUOSITÉ DE LA ROUE LIBRE DURANT UN EXERCICE D'ATTERRISSAGE EN AUTOROTATION

WISK-AIR LIMITED
BELL 206B (HÉLICOPTÈRE), C-GDPE
THUNDER BAY (ONTARIO)
LE 13 SEPTEMBRE 2011

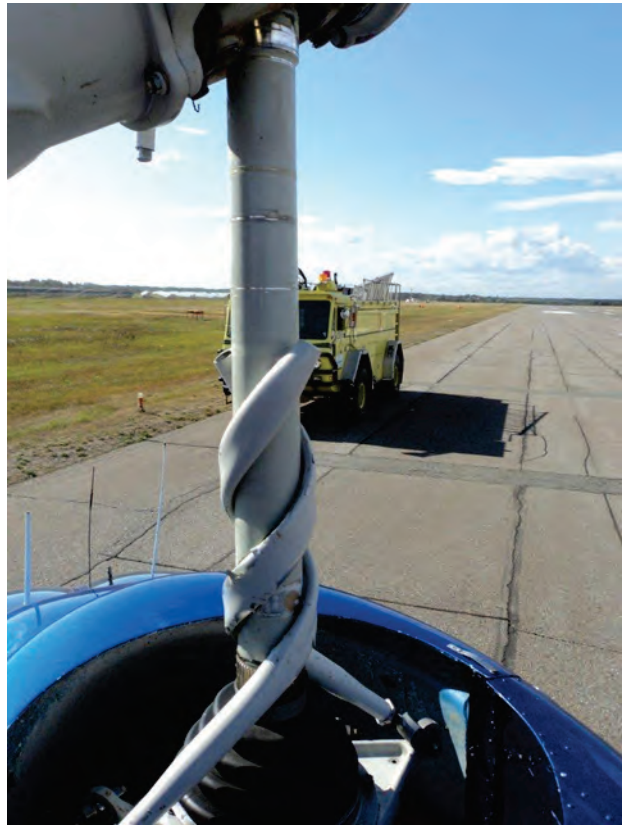
Le moteur, la transmission et le plateau oscillant ont été déposés aux fins d'examen et de mise à l'essai. Le levier de renvoi, la bielle d'entraînement, le collier, les biellettes de commande de pas, le mât, la roue libre et le circuit de lubrification de la roue libre ont été envoyés au laboratoire du BST aux fins d'examen. Les bouchons détecteurs magnétiques de particules ont été retirés de la transmission du rotor principal et de la roue libre. Les bouchons n'étaient pas contaminés. L'inspection de la transmission n'a révélé aucune anomalie. Le demi-collier de l'assemblage (numéro de pièce 206-011-005-109) qui relie le levier de renvoi du plateau oscillant et la bielle d'entraînement au mât avait cédé. Le goujon qui fixait la bielle d'entraînement à la bague extérieure du plateau oscillant était incurvé dans le sens inverse de la rotation. Les guignols de pas du plateau de commande de la couronne supérieure portaient des marques d'impact. Vues de dessus, les biellettes de commande de pas étaient enroulées autour du mât en sens antihoraire. Les biellettes de commande de pas avaient cédé à l'extrémité supérieure, à un point coïncidant avec l'extrémité des filets intérieurs. (Photo 1) Les rayures observées sur le mât concordaient avec les extrémités rompues des biellettes de commande de pas lorsque le levier de pas collectif a été complètement relevé. L'arbre d'entraînement principal (numéro de pièce 206-040-015-103) a été inspecté visuellement et aucune anomalie n'a été relevée.

Photo 1. Mât et bielle de commande de pas

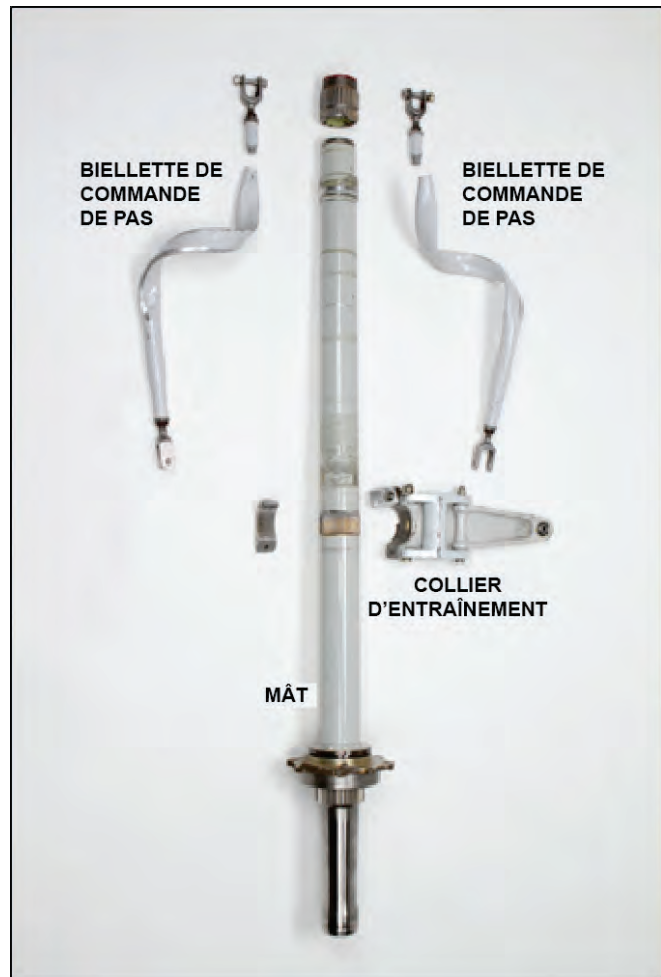
Photo 2. Mât rompu

Le mât (numéro de pièce 206-010-332-121) s'est rompu sous les cannelures de l'accouplement du rotor principal (Photo 2). Les cannelures révélèrent des signes de cession en torsion en ce sens que les cannelures inférieures étaient déplacées vers l'avant dans le sens de la rotation d'environ 0,040 pouce par rapport aux cannelures supérieures. La surface de fracture de la portion inférieure du mât a été érodée par l'effet de la rotation contre le bout du mât supérieur. La surface de fracture de la portion supérieure du mât a été considérablement endommagée par l'effet de frottement du mât inférieur contre elle. Le métal avait été

(c'est-à-dire de 12 % supérieur au ralenti) était suffisant pour faire accélérer un train d'entraînement N2 non chargés à un régime N2 d'environ 104 %. La baisse du régime du rotor indique que la puissance du moteur n'était pas transmise au rotor. Lorsque l'embrayage à roue libre est soudainement entré en prise, l'inertie accumulée dans le train d'entraînement N2 s'est heurtée à la masse du rotor principal qui décélérait, provoquant ainsi la rupture du mât sous l'effet d'un effort excessif. L'accélération de la portion inférieure du mât a instantanément provoqué le contact entre les biellettes de commande de pas et la biellette d'entraînement du plateau oscillant et la rupture du collier du mât. La bague extérieure du plateau oscillant a été tirée par le rotor principal par l'intermédiaire des biellettes de commande de pas jusqu'à ce que la biellette d'entraînement s'enroule et se bloque contre la bague intérieure (fixée) du plateau oscillant. Le rotor principal a continué de décélérer, les biellettes de commande de pas se sont enroulées sur le mât inférieur en mouvement et les pales du rotor ont été amenées à un pas négatif de près de 90° avant que le mât cède sous la tension. Lorsqu'il s'est arrêté, le rotor principal s'est renversé sur un côté et une pale a heurté la poutre de queue. Les particules métalliques trouvées dans la zone du support de roulement de mât inférieur de transmission étaient attribuables au frottement du mât inférieur contre le bout du mât supérieur. Le mât inférieur s'est arrêté lorsque l'équipage a coupé le moteur.

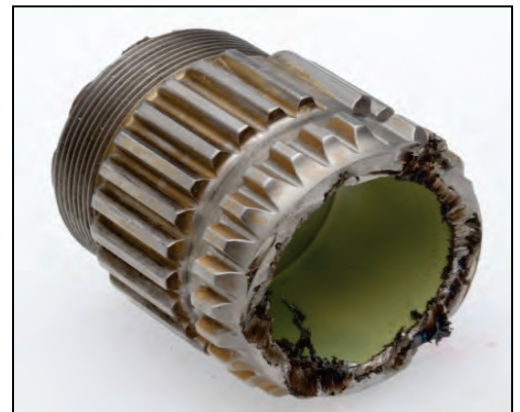
Photo 3. Surface de fracture du bout de mât supérieur

déplacé et il montrait par endroits des traces de surchauffe (Photo 3). Cependant, la surface de fracture était intacte par endroits. Le diamètre du mât a été mesuré à plusieurs endroits à proximité de la fracture et rien n'indique que le mât ait été déformé ou bosselé. L'examen des surfaces de fracture du bout du mât supérieur a révélé que le mât s'est rompu en mode ductile occasionné par des contraintes de torsion. La direction de la fracture révèle une fracture causée par une augmentation de poussée du moteur. Rien n'indiquait la présence d'une anomalie préexistante ou d'une défectuosité progressive et les résultats de l'analyse des matériaux étaient conformes aux spécifications du fabricant.

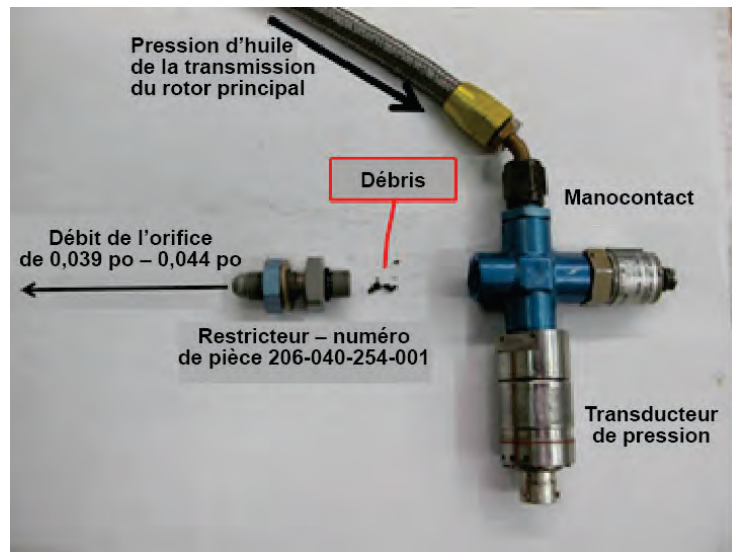
La roue libre a été posée le 16 mars 2004 et elle comptait 100,2 heures d'utilisation depuis la dernière révision. Un embrayage neuf (numéro de pièce CL42250-1) a été installé lors de la révision de la roue libre. La roue libre totalisait environ 1162 heures d'utilisation depuis la dernière révision. On a effectué l'examen des conduites de mise en pression et des conduites de retour qui acheminent l'huile à destination et en provenance de la roue libre. Des débris obstruant le raccord de sortie du restricteur (numéro de pièce 206-040-254-001) ont été trouvés lorsque le raccord a été retiré du collecteur. (Photo 4). La date de la dernière inspection du restricteur n'a pu être établie. L'examen des registres de l'aéronef n'a pas révélé de cas de contamination métallique des bouchons détecteurs de particules de la transmission du rotor principal. Les conduites d'huile de la transmission ont été rincées, mais il n'a pu être établi si le restricteur était propre à ce moment.

Photo 4. Restricteur et débris

L'examen de l'indicateur de couple n'a révélé aucune information utile. L'examen de la matière ayant obstrué le raccord de sortie du restricteur (numéro de pièce 206-040-254-001) au moyen du microscope électronique à balayage a révélé que la matière était constituée principalement de produits de corrosion.

Le bulletin technique 206-79-31 de Bell propose la pose d'un filtre à la sortie d'huile de la transmission afin d'empêcher la contamination du restricteur. Bien que le filtre ait été proposé à l'origine pour empêcher des particules de joints toriques coupés de contaminer le restricteur, il y a lieu de croire que le filtre pourrait également intercepter d'autres types de débris. Ce bulletin était facultatif et il n'a pas été incorporé dans la procédure, ce qui a accru le risque de contamination du restricteur. La réduction du débit d'huile qui en résulte peut entraîner des dommages à la roue libre.

1. À défaut d'incorporer le bulletin technique facultatif 206-79-31 de Bell Helicopter, il existe un risque de contamination du restricteur. La réduction du débit d'huile qui s'ensuit peut entraîner des dommages à la roue libre.
2. La non-observation des procédures énoncées au chapitre 10 du manuel des pratiques standard de Bell entraîne un risque de développement de la corrosion dans les composants de l'aéronef durant les périodes d'inactivité.
