**RAPPORT D'ENQUÊTE AÉRONAUTIQUE
A12A0085**

**PANNE MOTEUR ET ATERRISSAGE BRUTAL
DE L'HÉLICOPTÈRE BELL 407, C-FTJU
EXPLOITÉ PAR UNIVERSAL HELICOPTERS NEWFOUNDLAND
LIMITED
À 4 NM AU SUD-OUEST DE WABUSH (TERRE-NEUVE-ET-
LABRADOR)
LE 12 AOÛT 2012**

Rapport numéro A12A0085

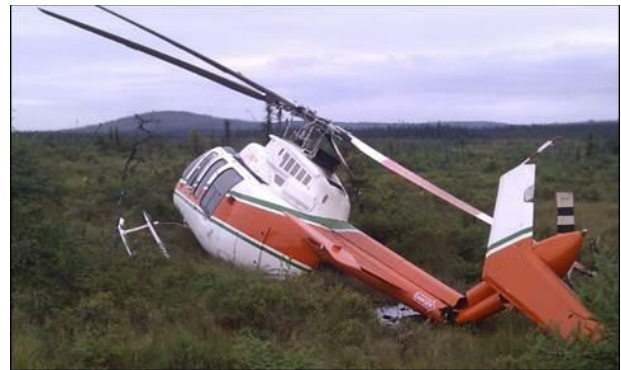
L'hélicoptère est demeuré à l'endroit (photo 1) et le rotor principal s'est immobilisé. Environ 17 secondes après l'impact, le pilote a effectué les vérifications d'arrêt du moteur, puis a coupé l'alimentation électrique.

Photo 1. Hélicoptère en cause (source : Universal Helicopters Newfoundland Ltd.)

Les patins hauts ont été déformés, une portion de la partie inférieure du fuselage a été écrasée, et la poutre de queue a été sectionnée derrière le stabilisateur horizontal. Une pale du rotor principal était déformée à mi-longueur. Les 3 autres pales du rotor principal et les 2 pales du rotor de queue étaient relativement en bon état, ce qui correspond aux dommages subis lorsque le rotor tourne lentement à l'impact. La rallonge d'éjection du moteur était percée à plusieurs endroits en raison des morceaux de la turbine qui ont été éjectés à l'extérieur du moteur.

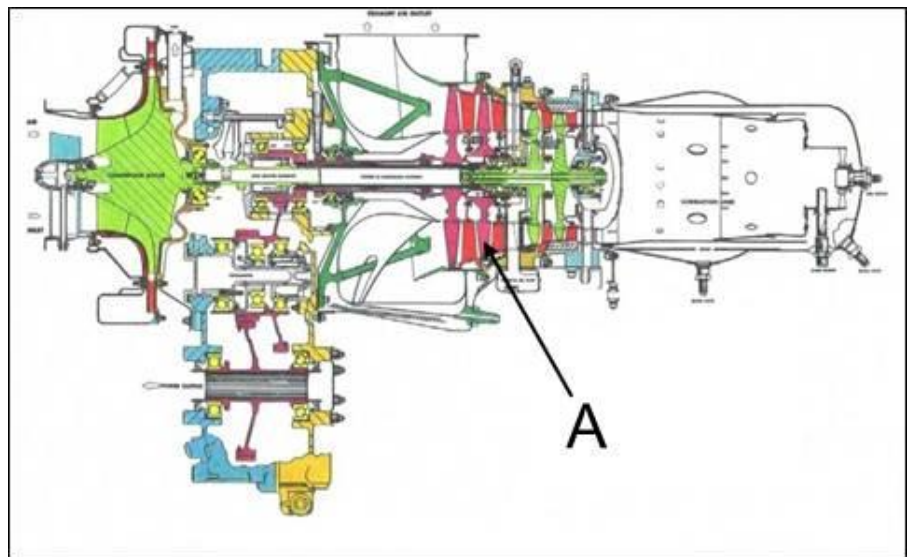
Le turbomoteur modulaire à turbine libre et à écoulement d'air inverse comprend un compresseur, un réducteur, un groupe turbine et une chambre de combustion. Le groupe turbine se compose d'une turbine de générateur de gaz à 2 étages qui entraîne le compresseur, et d'une turbine de travail à 2 étages qui entraîne le rotor par l'entremise d'un réducteur (figure 1).

Figure 1. Coupe transversale du moteur : A - Disque de la turbine de travail de troisième étage (source : Rolls-Royce)

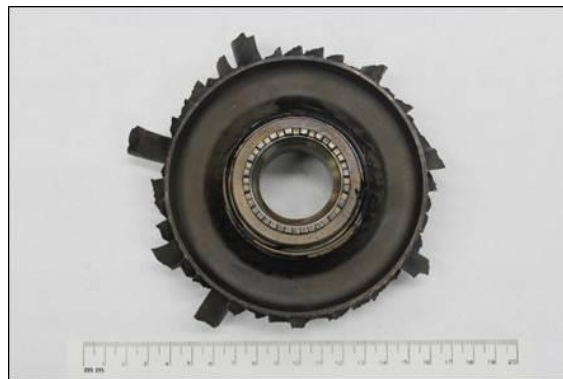
L'examen du moteur a révélé que les 40 ailettes (aubes) du disque de la turbine de troisième étage (numéro de pièce 6898663) étaient sectionnées, la plupart près du moyeu (figure 1 et photo 2). L'examen des surfaces de rupture a permis de constater que plusieurs ailettes présentaient une zone plate, relativement lisse au bord de fuite, ce qui indique une fissuration progressive.

la turbine de troisième étage ont permis de constater que 6 ailettes étaient striées à partir du bord de fuite proche du moyeu jusqu'au bord d'attaque, un signe de fatigue mégacyclique. Une de ces ailettes présentait une fissure de fatigue mégacyclique qui avait progressé pour atteindre environ 0,40 pouce avant qu'elle se rompe en raison d'une contrainte. Le bris de la première ailette a rapidement entraîné le bris du disque de turbine car les autres ailettes se sont brisées sous une contrainte causée par l'impact des fragments de cette première ailette.

On a constaté que les ailettes fissurées par la fatigue mégacyclique formaient un motif régulier autour du disque de turbine. Ce motif correspond à une vibration de troisième mode connue

Photo 2. Disque de la turbine de troisième étage en cause

faisant partie d'une famille de seconds modes diamétraux (appelée le mode 2D-3). Le mode 2D-3 se produit lorsque le régime de la turbine se situe entre 68,4 % et 87,1 % (N_2)⁶.

Le disque de la turbine de troisième étage s'est brisé en raison d'un phénomène connu, c'est-à-dire une contrainte prolongée à laquelle ont été exposées des fissures de fatigue mégacyclique sur le bord de fuite des ailettes, ce qui a entraîné une perte de puissance du moteur. RRC n'était pas en mesure de cerner les conditions de fonctionnement du moteur qui donnent lieu à l'apparition de contraintes de traction résiduelles au bord de fuite des ailettes près du moyeu. En outre, il n'est pas possible de déterminer les conditions d'utilisation qui demandent un régime de turbine se situant entre 68,4 % et 87,1 % (plage N₂). Par conséquent, la possibilité d'une panne moteur demeure, ce qui accroît le risque de blessures et de dommages aux hélicoptères.

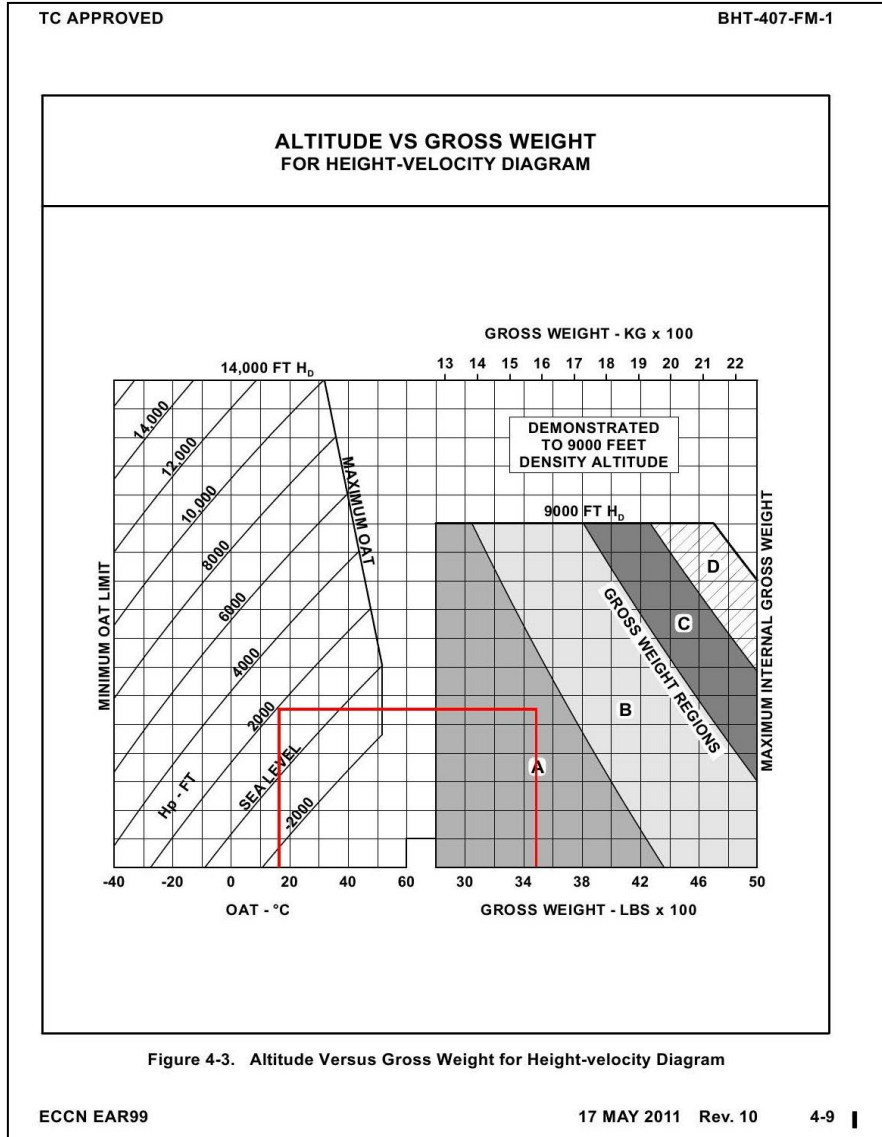
Annexe A – Altitude en fonction du poids brut selon le diagramme hauteur- vitesse (manuel de vol du giravion de l'hélicoptère Bell 407)

Au moment où le moteur a perdu de la puissance, l'hélicoptère en cause se trouvait à environ 200 pieds au-dessus du niveau de la mer, et la température extérieure était de 17 °C. Selon le diagramme hauteur/vitesse de l'hélicoptère Bell 407, ce dernier fonctionnait dans la zone « à éviter » (annexes A et B).

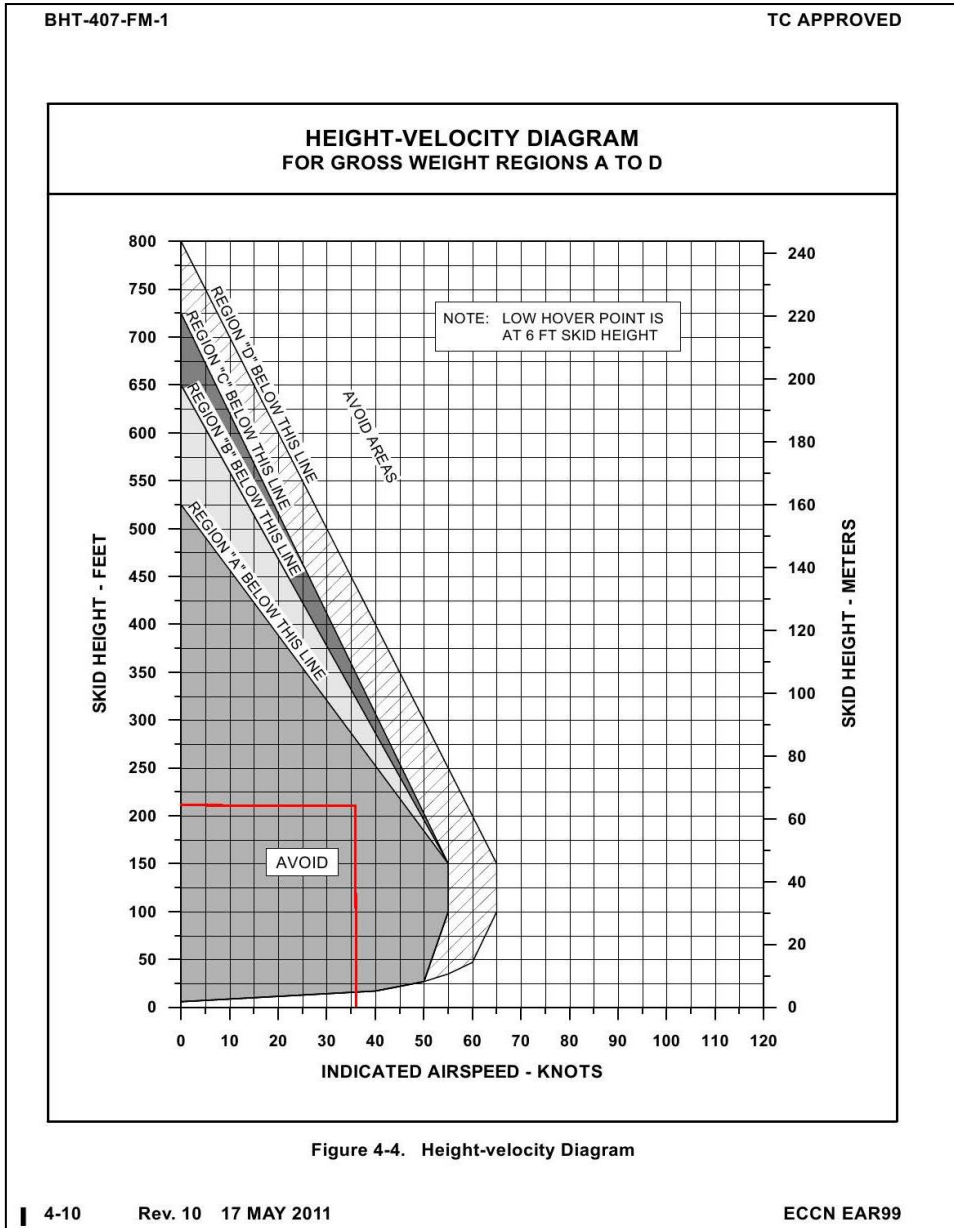
Annexe B – Diagramme hauteur-vitesse (manuel de vol du giravion de l'hélicoptère Bell 407)

L'hélicoptère fonctionnait dans la zone « à éviter » sur le diagramme hauteur/vitesse. La perte de puissance du moteur s'est produite à une altitude ne permettant pas d'effectuer un atterrissage en toute sécurité, ce qui a entraîné des blessures mineures et des dommages importants à l'hélicoptère.
