RAPPORT D'ENQUÊTE AÉRONAUTIQUE A17Q0059

Collision avec des feux de piste à l'atterrissage

BD-700-1A10 (N888ZJ)

Aéroport de Montréal/St-Hubert (Québec)

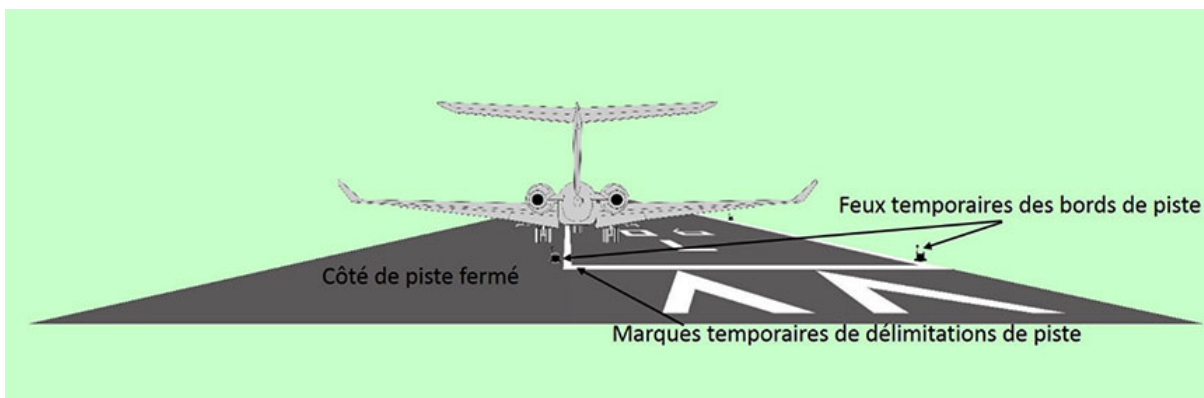
Figure 1. Aperçu de la position de l'aéronef à la suite de l'atterrissage, par rapport aux feux et marques latérales temporaires de bord de piste

Une fois au sol, l'équipage s'est rendu compte que l'aéronef venait de heurter quelque chose. Le PF a corrigé la trajectoire vers la droite et l'aéronef s'est immobilisé à 300 pieds de l'extrémité de la piste, légèrement à droite de l'axe de la piste réduite en largeur. Personne n'a été blessé.

Avant l'atterrissage, l'équipage a mal interprété le marquage de la piste et le pilote aux commandes (PF) a perçu la marque latérale de piste temporaire servant à délimiter le côté gauche de la piste comme étant l'axe de piste. Par conséquent, l'aéronef s'est posé en partie à l'extérieur des limites de la piste prévue et a fauché 7 feux temporaires de bord de piste.

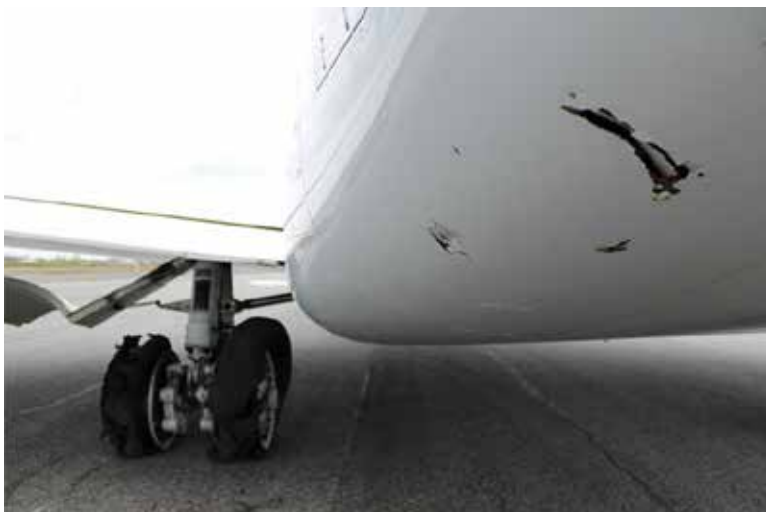
Les 2 pneus du train d'atterrissage principal gauche de l'aéronef ont éclaté suite au contact avec les feux temporaires de bord de piste, de sorte que l'aéronef a subi des dommages importants :

- aux 2 roues du train d'atterrissage principal gauche (figure 2);
- à la porte du train d'atterrissage gauche;
- aux panneaux du bord de fuite de l'aile gauche du haut et du bas;
- au volet de gauche intérieur ainsi qu'à son vérin et à son tube de torsion;
- au dessous de la nacelle moteur gauche;
- au fuselage central arrière, qui a été perforé par les débris des feux temporaires de bord de piste (figure 2).

Figure 2. Vue des dommages au train d'atterrissage principal gauche et au fuselage central arrière

Quoique le moteur gauche ait ingurgité des débris de pneus, les dommages se sont limités à 2 perforations au niveau du panneau acoustique enveloppant l'entrée du moteur.

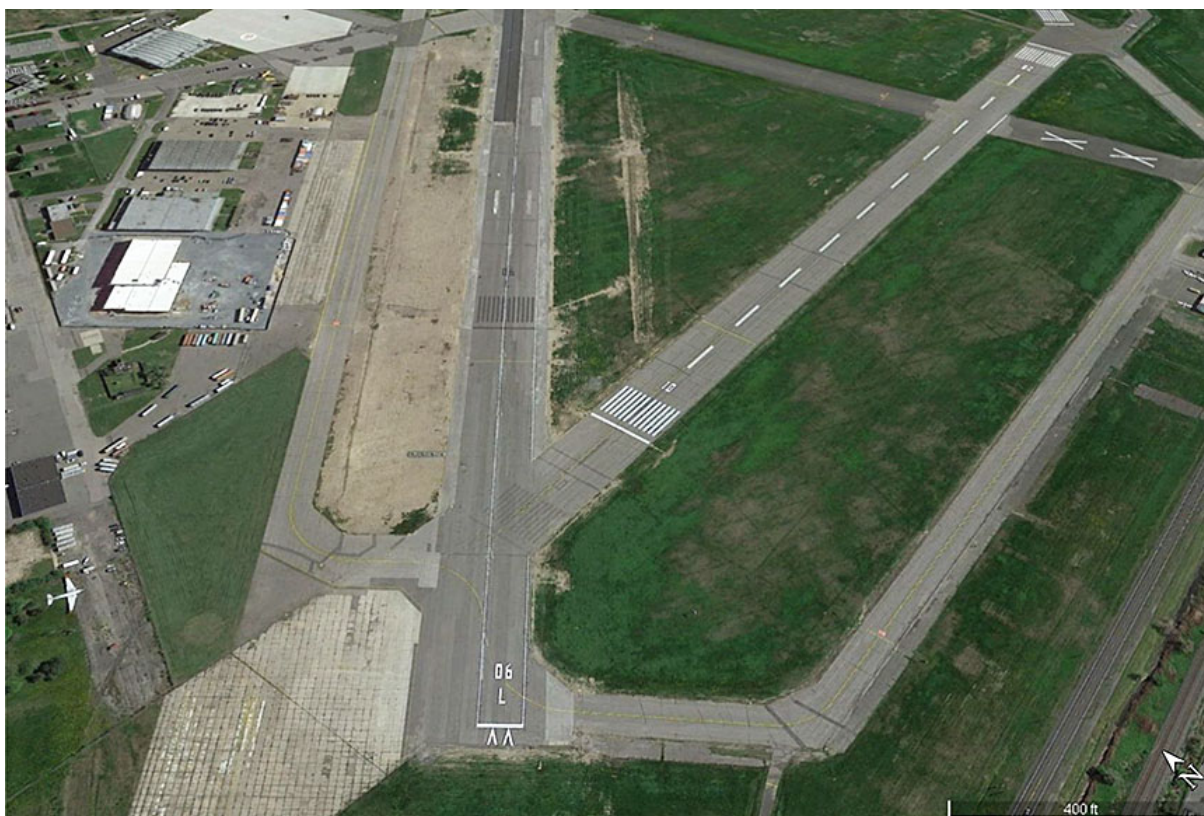
En ce qui a trait au marquage temporaire dû aux travaux, le côté sud de la piste 06L utilisable pour l'atterrissage était délimité par une ligne blanche continue de chaque côté et à chaque extrémité de la piste formant un rectangle de 75 pieds de large par 5000 pieds de long tel que spécifié au PEC (figure 3). Le numéro de piste, peint en blanc, était placé au seuil de la partie de piste utilisable pour l'atterrissage et 2 flèches, aussi peintes en blanc, étaient disposées juste avant le seuil de piste indiquant la direction de l'atterrissage. Les marques d'origine de la zone d'atterrissage et de l'axe de piste étaient toujours visibles et la ligne de bord de piste temporaire gauche chevauchait les marques d'origine de l'axe de la piste. Tel que spécifié au PEC²⁵, aucun X n'avait été placé au sol pour la demi-largeur de piste fermée.

Figure 3. Marquage de la piste 06L à l'aéroport de Montréal/St-Hubert 4 jours après l'événement (Source : Google Earth)

Dans le cas en cause, lorsque l'équipage a eu la piste en vue, le marquage de la piste 06L en place ne lui a pas fait réaliser que la portion nord de la piste était fermée : il n'y avait pas de X sur la portion fermée; Les marques de zone de toucher des roues et d'axe de piste originales étaient toujours visibles; les feux de bord de piste temporaires placés près des marques latérales de piste n'étaient pas visibles à distance; et la marque latérale de piste délimitant le bord gauche de la piste a été interprété par l'équipage de conduite comme étant l'axe de la piste. Par conséquent, l'équipage de conduite n'a pas constaté qu'il allait poser l'aéronef sur une portion de piste fermée.

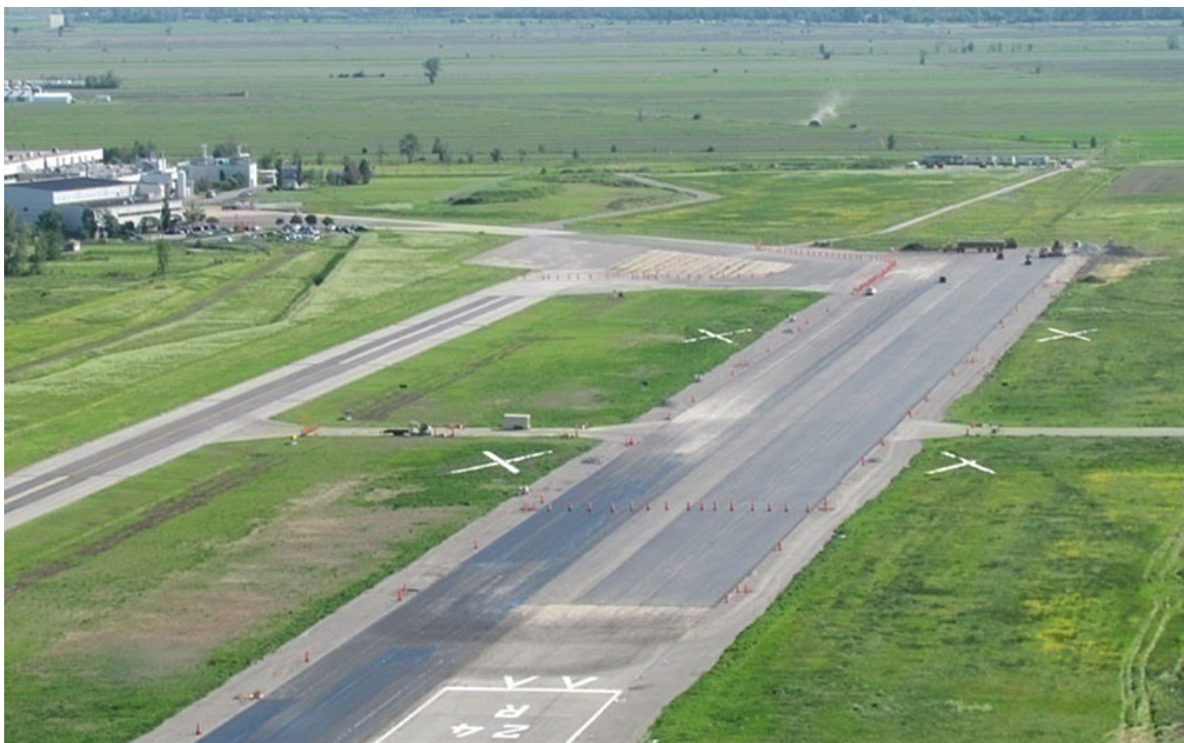
Des cônes orange avaient été placés après le bout de piste, sur toute la largeur de la piste, afin de délimiter la partie utilisable à l'atterrissage de la portion fermée du seuil de la piste 24R, là où se trouvait l'équipement utilisé pour les travaux. De plus, 2 X blancs étaient

en place de chaque côté des 2801 derniers pieds de la piste 06L, où elle était fermée sur toute sa largeur (figure 4).

Figure 4. Marquage des 2801 premiers pieds de la piste 24R (cônes orange et X blancs) indiquant la partie de la piste complètement fermée

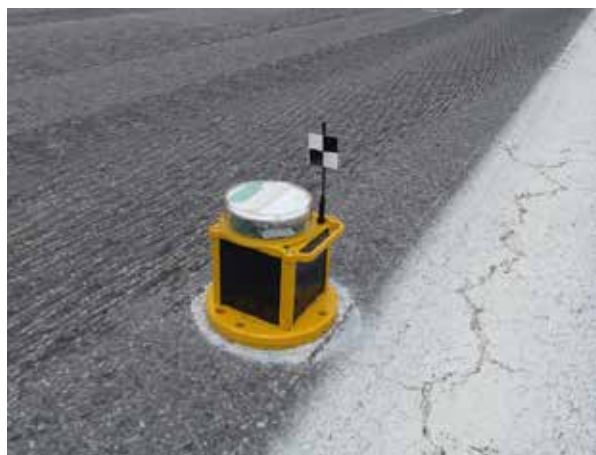
Malgré qu'un NOTAM indiquait que la piste 06L/24R de CYHU était fermée la nuit, des feux temporaires de bord de piste étaient placés à proximité de chacune des lignes blanches délimitant les bords de la piste (figure 5). Ces feux n'étaient pas allumés au moment de l'incident, et rien n'exigeait qu'ils le soient.

Figure 5. Feu temporaire de bord de piste

Les lumières de balisage temporaires doivent être fixées adéquatement de façon à s'assurer qu'elles soient frangibles²⁶ et ne pas être déplacées [sic] lors du passage des aéronefs²⁷.

1. Si les équipages de conduite effectuent des exposés d'approche incomplets, il y a un risque que de l'information cruciale à la sécurité d'un vol passe inaperçue.
2. Si les feux temporaires de bord de piste ne sont pas fixés convenablement, il y a un risque qu'ils se déplacent et causent des dommages aux aéronefs lors d'un atterrissage ou d'un décollage.

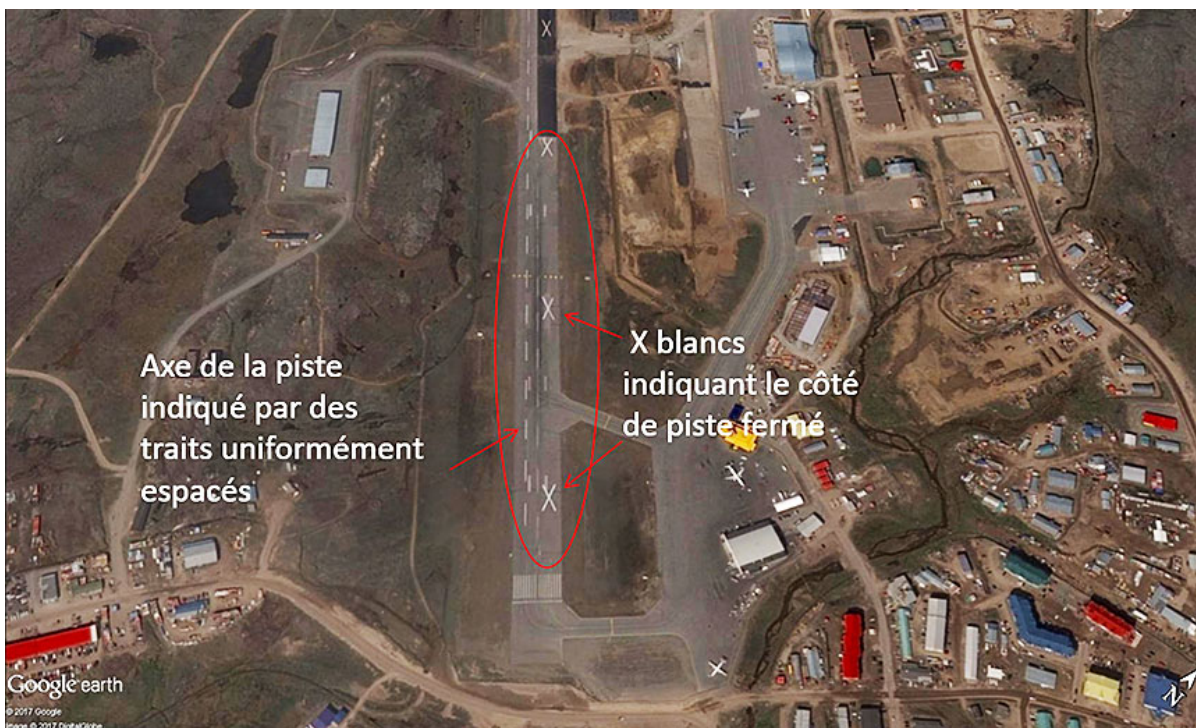
Figure 6. Marquage lors de travaux à l'aéroport d'Iqaluit en 2015 (Source : Google Earth, avec annotations du BST)

Même si le marquage était différent à CYFB, on a répertorié 2 incidents⁴⁵ de heurt de feux de bord de piste survenus pendant la période des travaux, soit le 8 et le 11 juillet 2015. Dans ces 2 cas, un Boeing 737-200 effectuait un vol IFR à destination de CYFB. Dans le cadre de travaux de réfection, la moitié de la piste à CYFB avait été fermée par NOTAM sur toute sa longueur; des feux temporaires délimitaient le bord de piste, des traits uniformément espacés indiquaient l'axe de piste, et des X étaient placés sur toute la longueur de la portion de piste fermée.

En approche finale de la piste 16, les équipages n'avaient pas décelé le marquage indiquant la portion fermée de la piste, ni remarqué la présence des feux temporaires de bord de piste. Dans les 2 cas, les aéronefs ont heurté quelques feux temporaires de bord de piste lors de l'atterrissage et ont subi des dommages mineurs. Personne n'a été blessé.
