Rapport d'enquête sur la sécurité du transport aérien A20P0105

PILOTE MORTELLEMENT BLESSÉ LORS D'OPÉRATIONS AU SOL

Wilderness Seaplanes Ltd.
de Havilland DHC-2 Mk. I, C-FDSG
Hydroaérodrome de Port Hardy (Colombie-Britannique)
7 décembre 2020

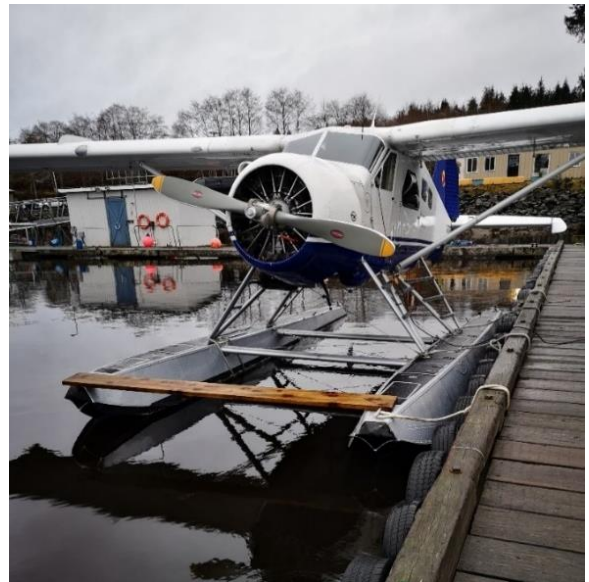
L'aéronef était amarré du côté droit du quai avec une planche reliant l'avant des flotteurs (figure 1).

Figure 1. Photo de l'aéronef à l'étude à l'hydroaérodrome de Port Hardy, prise 56 minutes après l'événement (Source : Gendarmerie royale du Canada)

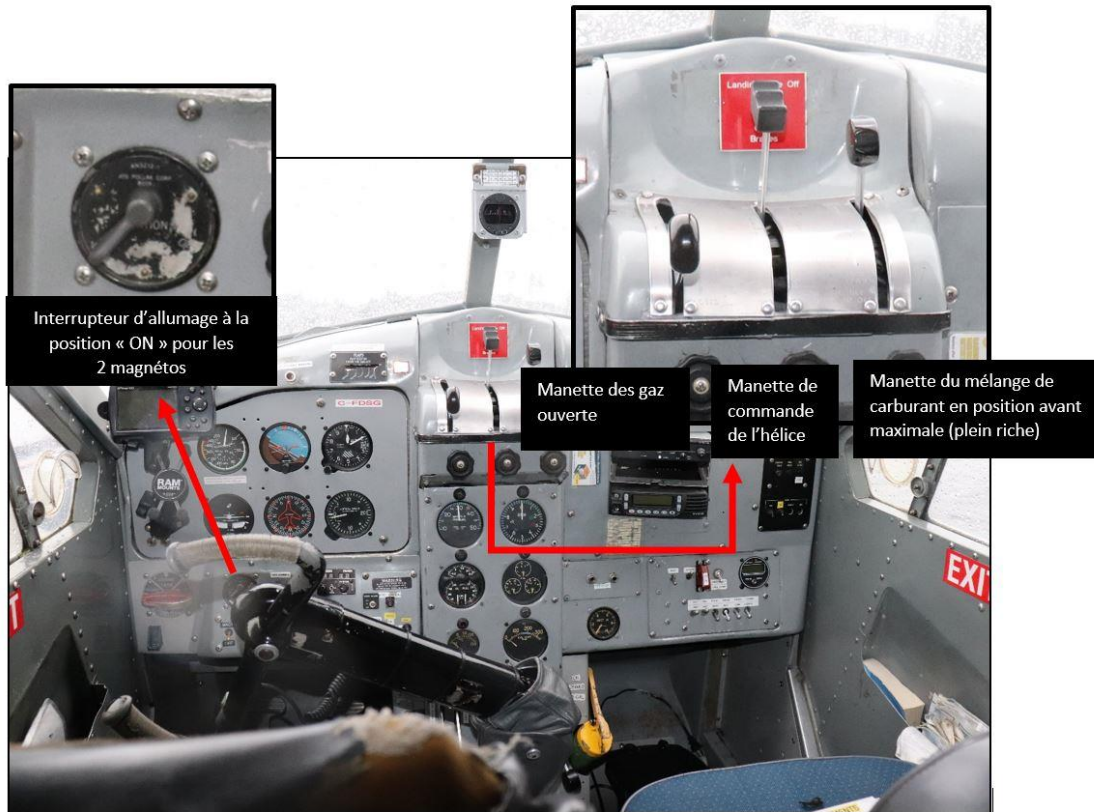
Environ 45 minutes après l'événement, la PRM a examiné l'aéronef et a découvert que l'interrupteur principal de la batterie était à la position « ON » et que les commandes du moteur de l'aéronef étaient configurées pour un démarrage normal du moteur, comme l'indique le manuel de vol de l'avion (AFM)⁵ : la manette des gaz était légèrement ouverte, la manette du mélange de carburant était en position avant maximale (plein riche)⁶, et l'interrupteur d'allumage était à la position « ON » pour les 2 magnétos (figure 2). L'enquête n'a pas pu déterminer l'heure exacte à laquelle le pilote avait configuré les commandes du moteur pour le départ.

Figure 2. Photo, prise 5 heures après l'événement, qui montre la position des commandes du moteur de l'aéronef telles qu'elles ont été trouvées par la personne responsable de la maintenance 45 minutes après l'événement (Source : Gendarmerie royale du Canada, avec annotations du BST)
