# RAPPORT D'ENQUÊTE SUR LA SÉCURITÉ DU TRANSPORT AÉRIEN A23C0096

## MAUVAIS TYPE DE CARBURANT

2080061 Ontario Inc. (s/n SkyCare Air Ambulance)  
Piper PA-31-350, C-GQXD  
Aéroport de Pickle Lake (Ontario)  
14 octobre 2023

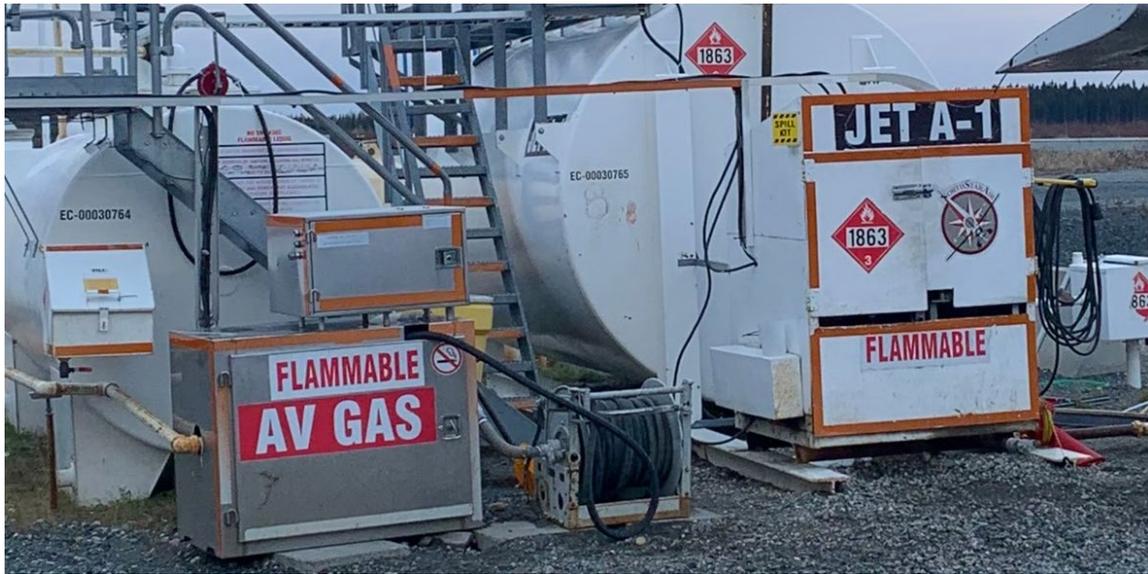
À CYPL, le carburant est stocké dans des réservoirs fixes hors sol (figure 1), qui sont équipés de pancartes en fonction du type de carburant qu'ils contiennent. Les aéronefs doivent circuler ou être remorqués jusqu'à l'aire de ravitaillement désignée.

Figure 1. Réservoirs de stockage de carburant à l'aéroport de Pickle Lake (Source : North Star Air Ltd., avec permission)

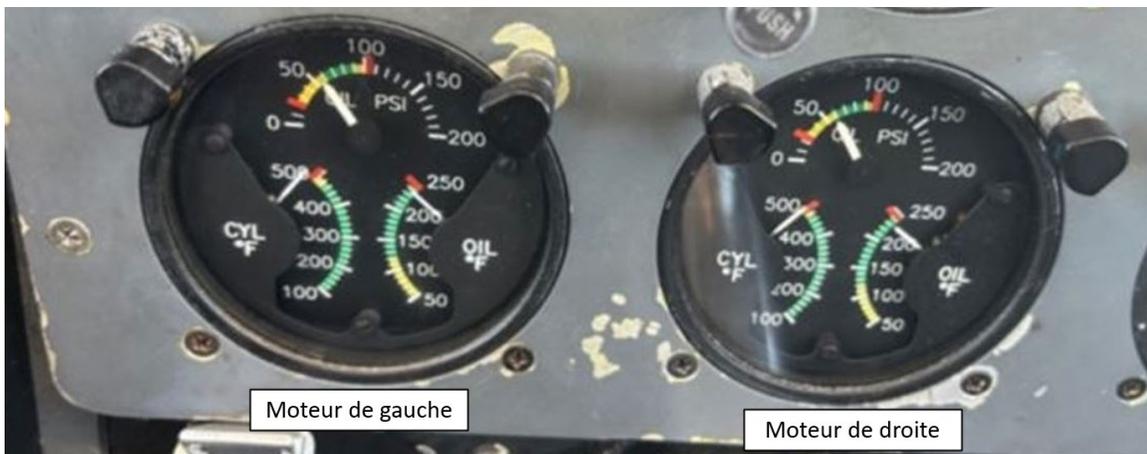
Tout juste avant le décollage, la puissance de décollage a été appliquée aux deux moteurs. Pendant l'application de puissance, le P/O, qui était le pilote aux commandes, a entendu un bruit anormal et a perçu une indication de pression d'admission fluctuante sur les deux moteurs. Le commandant de bord, qui était le pilote surveillant, a constaté que tous les paramètres moteur étaient normaux.

En franchissant 200 pieds au-dessus du sol en montée, l'équipage de conduite a remarqué que la température de la culasse des deux moteurs était supérieure à 500 °F, que la température d'huile était d'environ 250 °F et que la pression d'huile se situait entre 50 et 60 lb/po<sup>2</sup> (figure 3).

Figure 3. Photo prise par le premier officier à 17 h 11, alors que l'aéronef se trouvait à une altitude d'environ 2000 pieds au-dessus du niveau de la mer, montrant la température de la culasse, la température d'huile et la pression d'huile des deux moteurs (Source : Premier officier, avec permission, et annotations du BST)

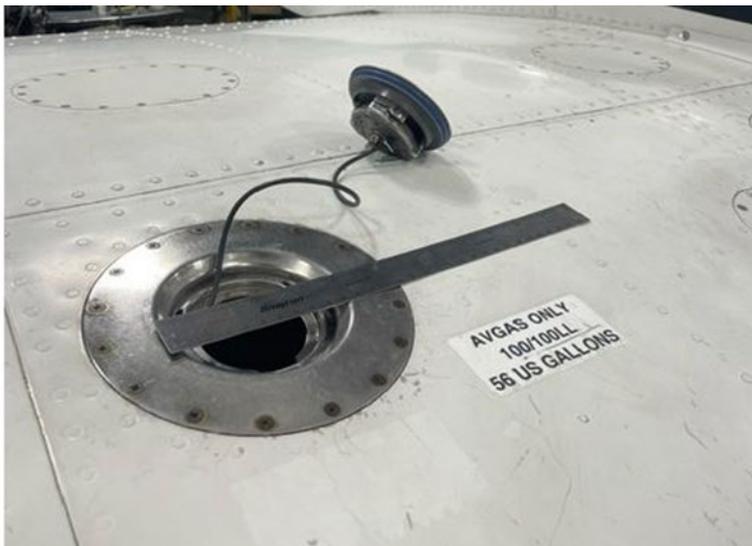
L'orifice de remplissage de l'aéronef à l'étude avait une pancarte (figure 4) qui indiquait le type et la qualité du carburant et qui respectait les règlements de certification de la FAA, qui énoncent, en partie, ce qui suit [traduction] :

Figure 4. Petit écriteau du carburant près de l'orifice de remplissage du réservoir intérieur de l'aile droite de l'aéronef à l'étude (Source : SkyCare Air Ambulance)

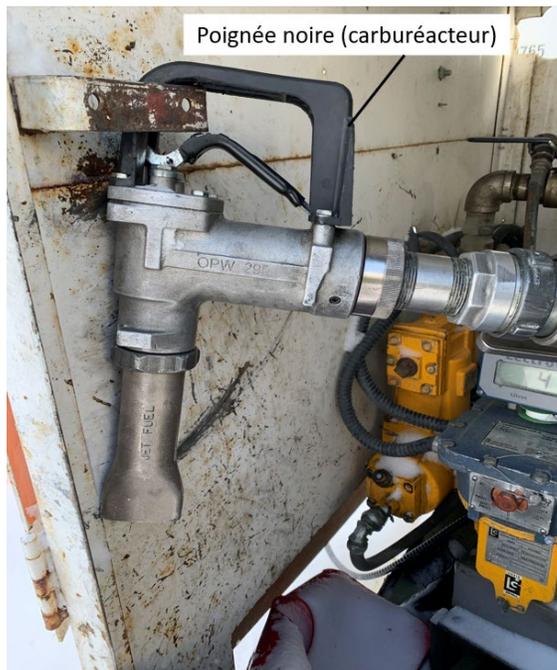
Un moyen de défense physique contre une mauvaise sélection de type de carburant existe sous la forme du bec en éventail Jet A-1 (d'une largeur de 67 à 70 mm), qui, comme mentionné dans la norme CSA, est identifié par une poignée noire<sup>11</sup> (figure 5). Ce bec n'entre normalement pas dans les orifices de remplissage des réservoirs de carburant AVGAS. Toutefois, pour diverses raisons, il est impossible, ou peu pratique, d'utiliser le bec en éventail Jet A-1 sur certains aéronefs à turbomoteur. Les aéronefs construits avant 1993, année où les normes de navigabilité ont été modifiées pour inclure les exigences relatives aux orifices de remplissage des réservoirs de carburant<sup>12</sup>, ou les aéronefs qui ont été modifiés par l'installation de turbomoteurs, peuvent avoir des orifices de remplissage du réservoir de carburant qui ne répondent pas aux exigences sur les dimensions et qui nécessitent donc un bec à diamètre réduit (diamètre extérieur maximal de 49 mm) (figure 6). Les normes de navigabilité pour les giravions ne précisent pas la taille des orifices de remplissage des réservoirs de carburant<sup>13</sup>.

Figure 5. Bec pour le carburéacteur, identifié par une poignée noire (Source : North Star Air Ltd., avec annotations du BST)

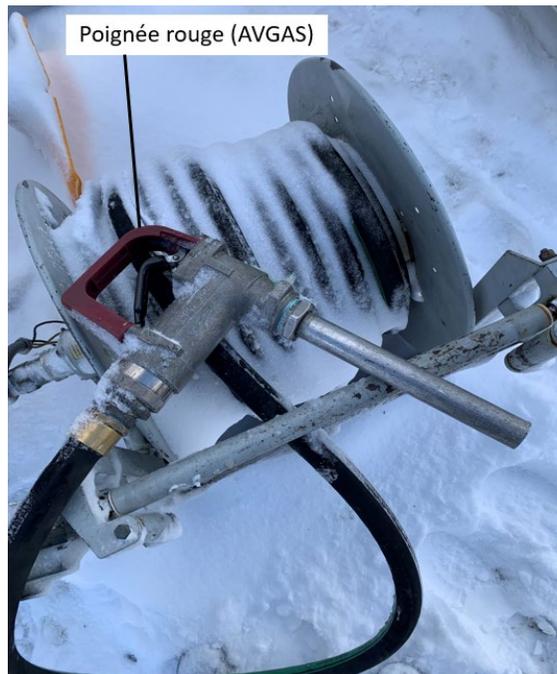
Figure 6. Bec pour l'essence aviation, identifié par une poignée rouge (Source : North Star Air Ltd., avec annotations du BST)

Par conséquent, l'équipement de ravitaillement comprend communément un bec à diamètre réduit qui est identifié par une poignée rouge (AVGAS). Le bec peut être retiré et installé sur la poignée de l'injecteur du carburéacteur pour être utilisé avec des orifices non standards de remplissage de réservoirs de carburant. Toutefois, lorsqu'un bec à diamètre réduit est disponible pour être utilisé avec des orifices non standards de remplissage de réservoirs de carburant, il y a un risque accru qu'un aéronef exigeant l'AVGAS soit ravitaillé avec du carburant Jet A-1. Un autre moyen de défense disponible, en plus des poignées noires et rouges, est l'installation d'un manchon de couleur sur le tuyau (figures 7 et 8), près de l'injecteur, pour identifier le type de carburant lorsque l'agent de ravitaillement se trouve au point de ravitaillement de l'aéronef.

L'injecteur de carburant du tuyau Jet A-1 à CYPL avait été équipé du bec à diamètre réduit (1 pouce) avant que l'aéronef à l'étude ne soit ravitaillé, étant donné le trafic fréquent d'hélicoptères qui exigeaient l'utilisation de ce bec. North Star Air ne dispose pas d'une procédure documentée pour retirer ou remplacer les injecteurs à diamètre réduit après leur utilisation. North Star Air disposait d'un bec en éventail (2,6 pouces), qui n'avait toutefois pas été installé. Les manchons de tuyau enveloppants n'étaient pas utilisés à CYPL.

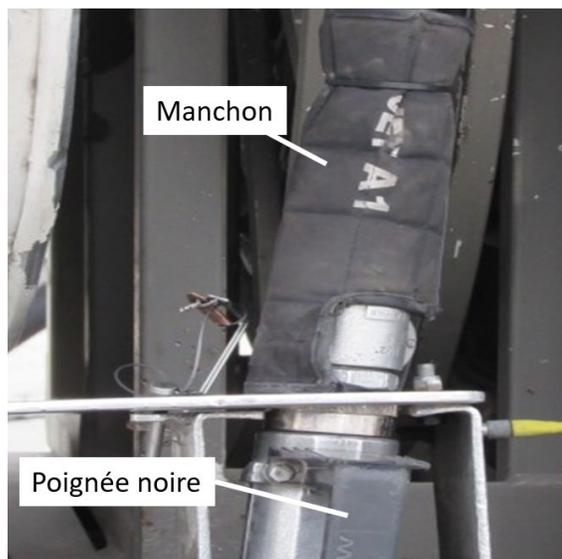
Figure 7. Manchon noir d'identification de tuyau  
(Source : BST)

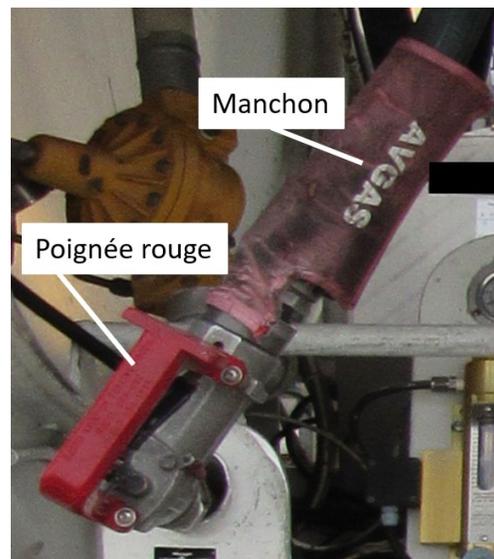
Figure 8. Manchon rouge d'identification de tuyau  
(Source : BST)
