Rapport d'enquête sur accident maritime

Chavirement

du bateau de pêche non ponté BPC #132145
au large de l'île Green
Baie de Bonavista (Terre-Neuve)
5 juillet 1993

Rapport numéro M93N0001

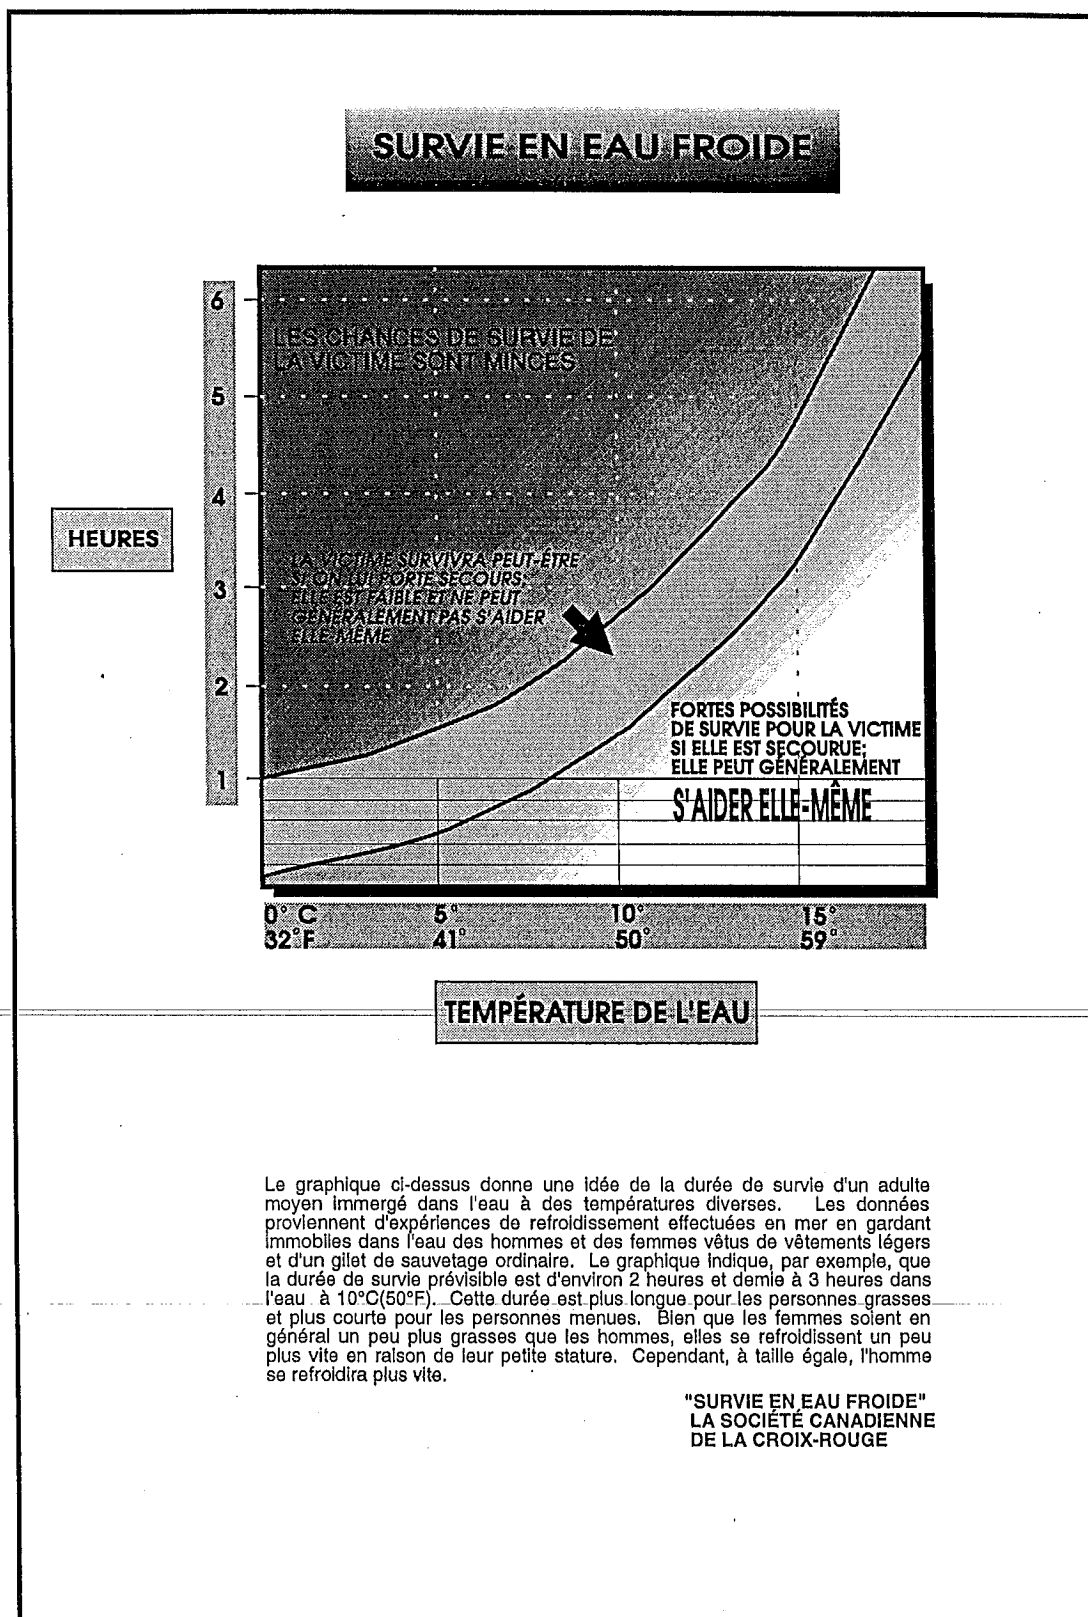
Annexe B - Tableau de survie en eau froide

On peut voir à l'annexe B le temps de survie prévisible d'un adulte moyen portant un gilet de sauvetage ordinaire et des vêtements légers dans de l'eau à différentes températures. Le tableau montre qu'une telle personne, si elle est continuellement immergée dans de l'eau à 5 °C, peut espérer survivre pendant environ une heure et demie avant de succomber à l'hypothermie.
