RAPPORT D'ENQUÊTE MARITIME M04W0235

NAUFRAGE AYANT ENTRAÎNÉ DES PERTES DE VIE

**DU REMORQUEUR *MANSON* ALORS QU'IL REMORQUAIT
LA BARGE-GRUE *McKENZIE* ET LA BARGE-PONT *M.B.D. 32*
DANS LE DÉTROIT DE GÉORGIE (COLOMBIE-BRITANNIQUE)**

LE 6 NOVEMBRE 2004

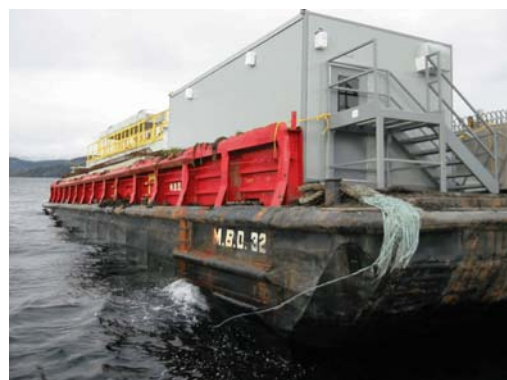
Le M.B.D. 32 est une barge à pont ouvert servant au transport de marchandises en pontée. Des pavois d'environ 1,8 m de hauteur sont érigés à bâbord et à tribord du pont principal. La barge était chargée de matériaux de construction et s'enfonçait fortement à l'arrière (voir la photo 3).

Photo 3. M.B.D. 32 (À noter : attelage en câble détaché à l'avant)

Dans le cas présent, en attelant le *M.B.D. 32* au *McKenzie* pour le remorquage à travers le détroit de Géorgie en novembre – une période où il faut prévoir des conditions météorologiques et une mer défavorables –, un attelage de câbles synthétiques courts a été utilisé au lieu d'un câble plus long et plus robuste qui aurait mieux convenu aux conditions. Le dispositif de remorquage du *Manson* était doté d'un câble pantoire, de sorte que l'équipage avait la possibilité de n'utiliser que du câble. On ignore pourquoi les membres d'équipage ont choisi d'utiliser plutôt un attelage de câbles synthétiques plus courts.
