RAPPORT D'ENQUÊTE MARITIME
M05W0141

CHAVIREMENT ET NAUFRAGE AVEC PERTES DE VIE

DU BATEAU DE PÊCHE *OCEAN TOR*
À L'OUEST DU CAP FLATTERY
DANS L'ÉTAT DE WASHINGTON AUX ÉTATS-UNIS
LE 26 JUILLET 2005

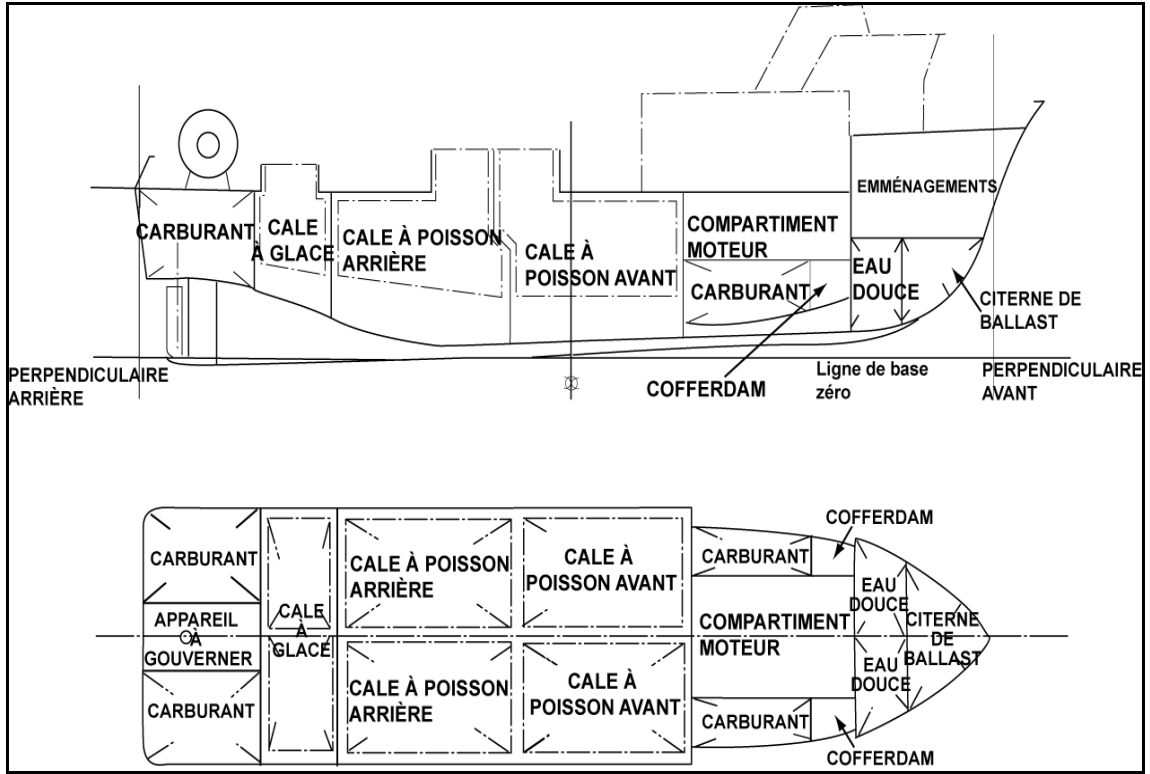
Annexe A – Plan d'ensemble de l'Ocean Tor

L'*Ocean Tor* était un petit chalutier ponté à coque à double bouchain en acier soudé, avec un pont de gaillard surélevé. La coque sous le pont principal était divisée en six compartiments par cinq cloisons transversales étanches à l'eau et abritait les emménagements avant; le compartiment moteur; les cales à poisson avant (bâbord et tribord); les cales à poisson arrière (bâbord et tribord); les cales à glace (bâbord et tribord) ainsi que la cambuse qui abritait les réservoirs de carburant bâbord et tribord et le compartiment de l'appareil à gouverner situé dans l'axe longitudinal. Il y avait également deux réservoirs de carburant dans le compartiment moteur. Deux citernes d'eau douce et une citerne de ballast étaient situées en

avant du compartiment moteur (voir l'annexe A). Le rouf abritait la cuisine, les couchettes, l'entrée du compartiment moteur et l'escalier menant à la timonerie. Un radeau de sauvetage pneumatique à dégagement hydrostatique était arrimé sur le toit de la timonerie.
