RAPPORT D'ENQUÊTE MARITIME
M08M0062

CHAVIREMENT

DU BATEAU-POMPE *FIREBOAT 08-448B*
DANS LE PORT DE HALIFAX (NOUVELLE-ÉCOSSE)
LE 17 SEPTEMBRE 2008

Rapport numéro M08M0062

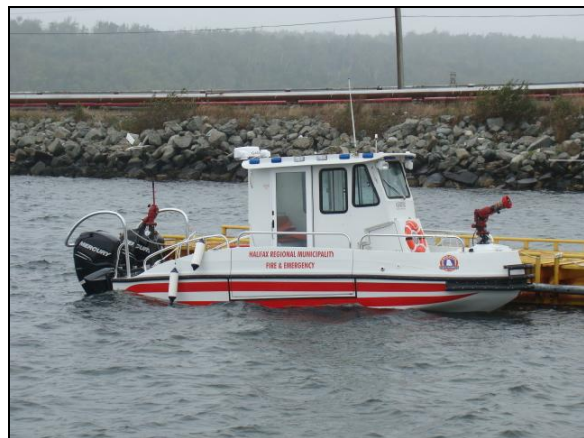
Photo 1. Le Fireboat 08-448B

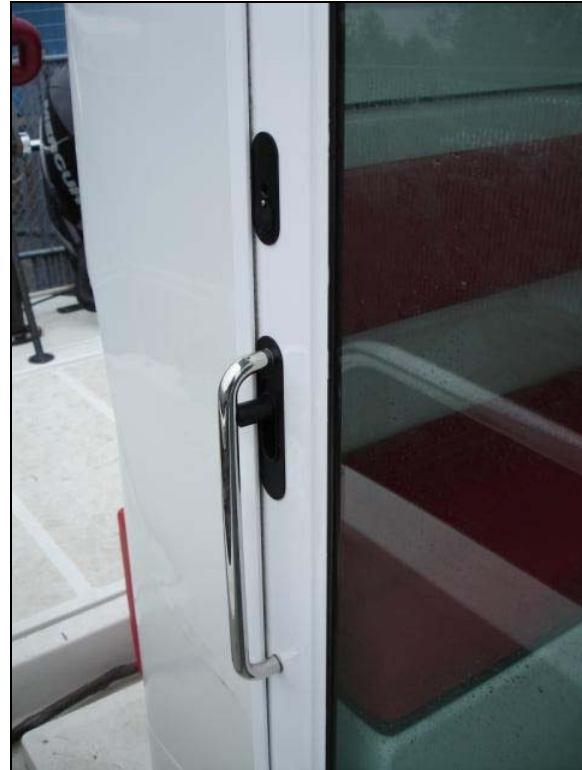
Au cours de la séance d'orientation donnée avant l'appareillage, les membres d'équipage n'ont pas reçu les instructions sur le fonctionnement du loquet de porte et n'ont pas non plus été informés que la porte tribord était installée à l'envers.

Photo 3. Vue vers l'arrière de la poignée et du loquet de la porte tribord (installée à l'envers)

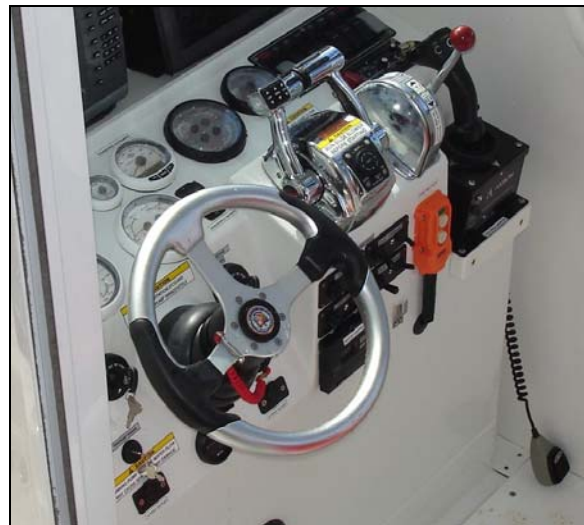
Le coupe-circuit des moteurs (appelé aussi dispositif d'homme mort) n'était pas attaché au conducteur (Photo 6). Ce cordon de sécurité coupe les moteurs si le conducteur s'éloigne des commandes. Le cordon avait été utilisé au cours des exercices précédents plus tôt dans la semaine, mais on ne l'a pas utilisé le matin de l'accident vu que la mer était calme. Bien que dans le présent événement les deux moteurs se soient arrêtés dès que le bateau a chaviré, le fait de ne pas utiliser ce dispositif pourrait faire que les moteurs continuent de tourner même s'il n'y a personne aux commandes.

Photo 6. Coupe-circuit et position des manettes de puissance (à noter le cordon de sécurité enroulé sur le volant)

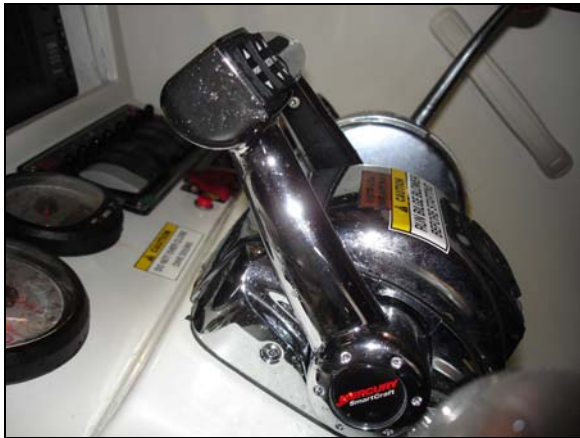
Lorsque le bateau a commencé à gîter sur bâbord, l'instructeur a donné ordre au conducteur d'augmenter la puissance. C'est probablement ce qui explique la divergence entre les déclarations recueillies indiquant que le bateau était en train d'effectuer un virage à basse vitesse assez serré au moment du chavirement et le fait que les manettes de puissance étaient en position trois-quarts avant (Photo 7) et que les moteurs étaient centrés. Il est également possible que les manettes de puissance aient été poussées par inadvertance vers l'avant en raison de la décélération lorsque le bateau a chaviré. Le bateau était équipé d'embrayages à commande électrique, et l'enquête a révélé que le moteur bâbord avait débrayé pendant le chavirement.

Photo 7. Position des manettes de puissance (après le chavirement) en position trois-quarts avant
