RAPPORT D'ENQUÊTE MARITIME

M08W0236

QUASI-CHAVIREMENT AVEC PERTE DE VIE

DE LA PÉNICHE DE DÉBARQUEMENT

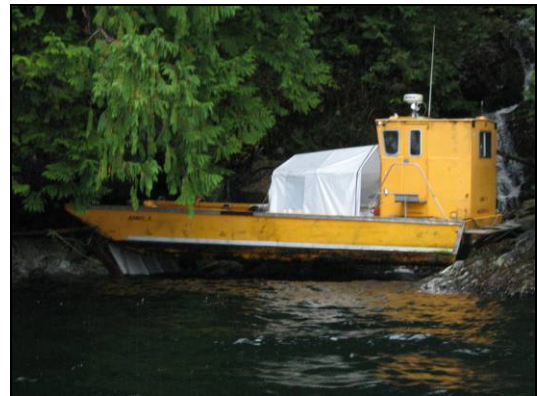
Photo 1. Le *Jumbo B* échoué après l'accident

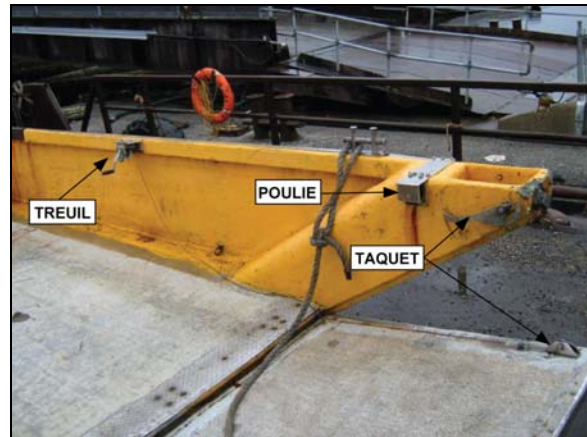
La porte rampe avant est munie de charnières à son bord inférieur (voir Photo 2). Les deux treuils, d'une capacité de 682 kg chacun, ont été installés sur chaque côté du navire en 2007. Avec des câbles et des poulies d'acier, ils servent à ouvrir et fermer la porte rampe avant, mais ne sont pas conçus pour tenir la porte rampe fermée.

Chaque câble a un diamètre de 5 mm; il est fait d'acier au carbone galvanisé 7 x 19 et a une résistance à la rupture de 1987 kg. L'analyse au laboratoire du BST⁹ a révélé que les deux câbles ont cassé à l'endroit où ils passaient dans les poulies¹⁰ et que les sections des câbles à proximité des points de rupture montraient des signes de corrosion.

La poulie de bâbord était corrodée et ne tournait pas librement. Le diamètre de la poulie était de 5 cm, soit environ 13 fois celui du câble de 5 mm. La documentation à ce sujet recommande un rapport d'au moins 30 à 1 entre le diamètre de la poulie et celui du câble¹¹.

Photo 2. Porte rampe avant et dispositif de treuillage

Dans le présent événement, le système de treuillage et ses composants avaient été modifiés seulement un an auparavant, pourtant la poulie bâbord était déjà corrodée au point de ne plus tourner librement. Le câble était également corrodé à son point de passage dans la poulie. Des sections du joint de caoutchouc servant à assurer l'étanchéité entre la porte rampe et la péniche étaient manquantes et les trous dans le gousset du taquet étaient ovalisés, indiquant que le taquet avait été soumis à des contraintes excessives.

Le câble a été affaibli par les effets conjugués de la fatigue, de la corrosion, et de l'abrasion due au fait qu'il était constamment soumis à une pression contre la poulie qui était de la mauvaise dimension²⁰. Il en est résulté un point faible²¹ localisé qui a fini par casser. L'autre câble a ensuite cassé également; la porte était alors tenue en position fermée seulement par les deux taquets, qui n'étaient pas munis de mécanisme de verrouillage. Toutefois, en raison des sections manquantes dans le joint d'étanchéité, les taquets avaient beaucoup de jeu et ont fini par ouvrir. La porte rampe est alors tombée et s'est retrouvée en position complètement ouverte, permettant à l'eau d'envahir le pont du coffre.

Le mauvais état des taquets de la porte rampe avant et l'absence d'un mécanisme de verrouillage faisaient que les câbles de levage étaient constamment sous tension pour tenir la porte rampe fermée. Le système de treuillage avait été modifié de façon inappropriée, et certains de ses composants, notamment les câbles, étaient fortement corrodés. Un des câbles a cédé par fatigue à l'endroit où il passait dans une poulie de mauvaise dimension; tout le poids de la porte rampe s'est alors retrouvé sur l'autre câble, qui a cédé lui aussi.

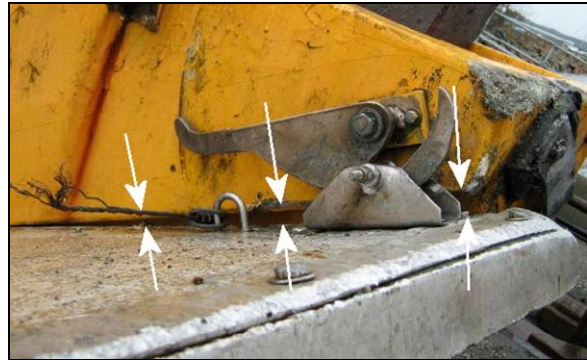
Un taquet était fixé sur chaque côté du navire pour tenir la porte rampe en position fermée. Les deux taquets étaient usés, la surface de portée du croc étant polie par l'usure. L'axe d'articulation du croc avait aussi beaucoup de jeu à l'intérieur de sa bague.

La tige autour de laquelle s'enclenche le taquet pour finaliser le procédé de verrouillage est fixée à l'intérieur d'un gousset dans la porte rampe avant. Les trous de ce gousset étaient ovalisés par l'usure. La conception du taquet ne comprend pas de mécanisme de verrouillage pour maintenir la manette du taquet en position fermée.

Photo 3. Taquet bâbord de la porte rampe avant

En outre, la conception de la porte rampe était telle qu'il n'y avait pas de mécanisme de verrouillage pour tenir le taquet fermé une fois que la porte rampe était fermée; cette fonction était plutôt remplie en maintenant une tension constante sur le câble de treuil. À l'origine, ce câble devait servir uniquement à ouvrir et à fermer la porte rampe, mais il était aussi soumis à une charge cyclique causée par l'action des vagues contre la porte.

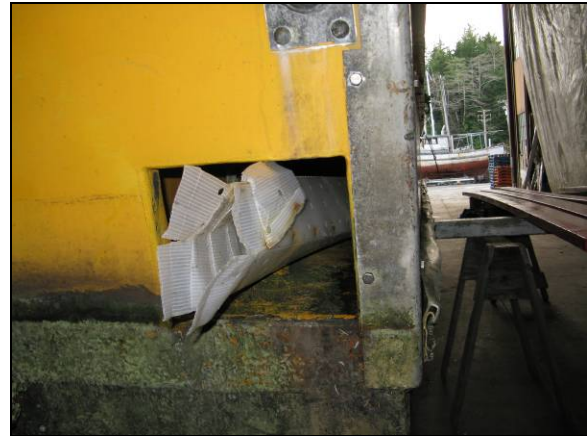
À l'origine, le navire était muni de deux sabords de décharge à charnières, un de chaque côté du tableau arrière. L'examen a révélé que le panneau du sabord de décharge tribord était manquant.

Le navire avait normalement une assiette positive, de sorte que la flottaison se situait environ à 50 mm au-dessus du bord inférieur des sabords de décharge et du pont principal. Des algues et des organismes marins étaient visibles au-dessus du bord inférieur des sabords de décharge et sur la partie arrière du pont principal (voir Photo 4).

Photo 4. Cône dépassant du sabord de décharge tribord

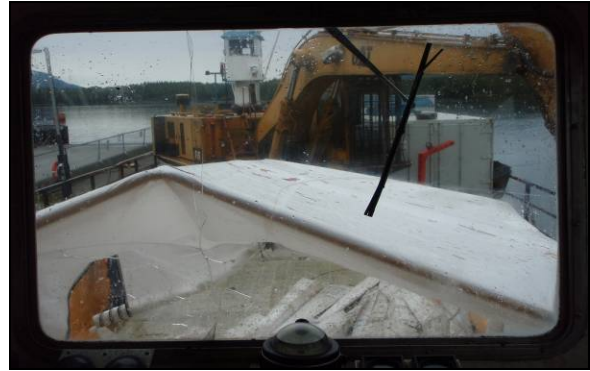
Le toit-abri obstruait toutefois la vue vers l'avant. En conséquence, au moment où le conducteur et les passagers dans la timonerie ont entendu les grands bruits venant de l'avant et qu'ils ont observé l'eau sur le pont, ils n'ont pas pu déterminer immédiatement que c'était la porte rampe avant qui venait de céder.

Photo 5. Vue de l'avant depuis la position du conducteur dans la timonerie
