## **RAPPORT D'ENQUÊTE SUR LA SÉCURITÉ DU TRANSPORT MARITIME M19A0025**

### **NAUFRAGE ET PERTE DE VIE**

Bateau de travail *Captain Jim*

29 janvier 2019

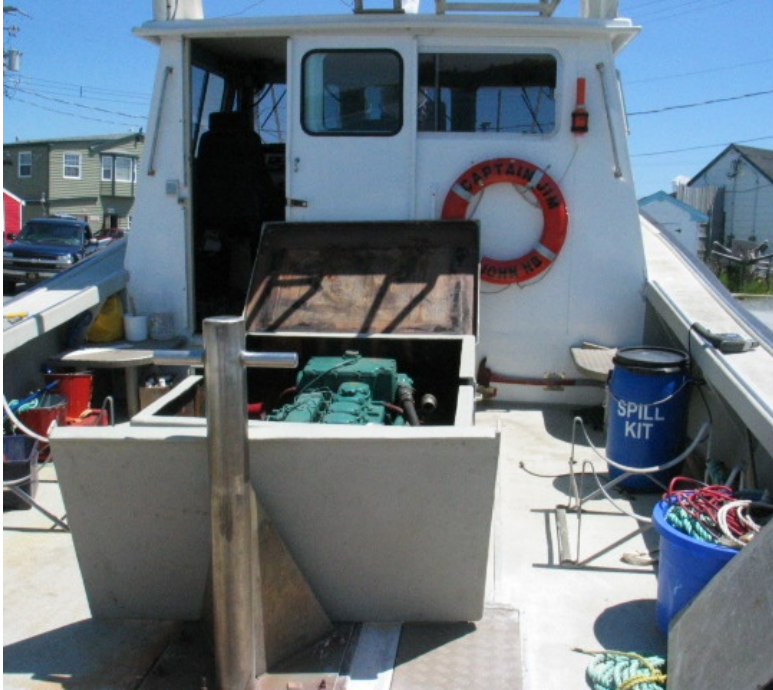
Il y avait 4 écoutilles et une hiloire surélevée autour du compartiment moteur (figure 2). Comme le *Captain Jim* était un bateau non ponté, les écoutilles et la hiloire avaient été conçues pour être étanches aux intempéries, mais non à l'eau, et l'eau qui a pénétré dans le bateau s'est accumulée dans la cale.

Figure 2. Vue arrière de la timonerie montrant la hiloire surélevée autour du compartiment moteur et l'un des couvercles des écoutilles  
(Source : tierce partie, avec permission)

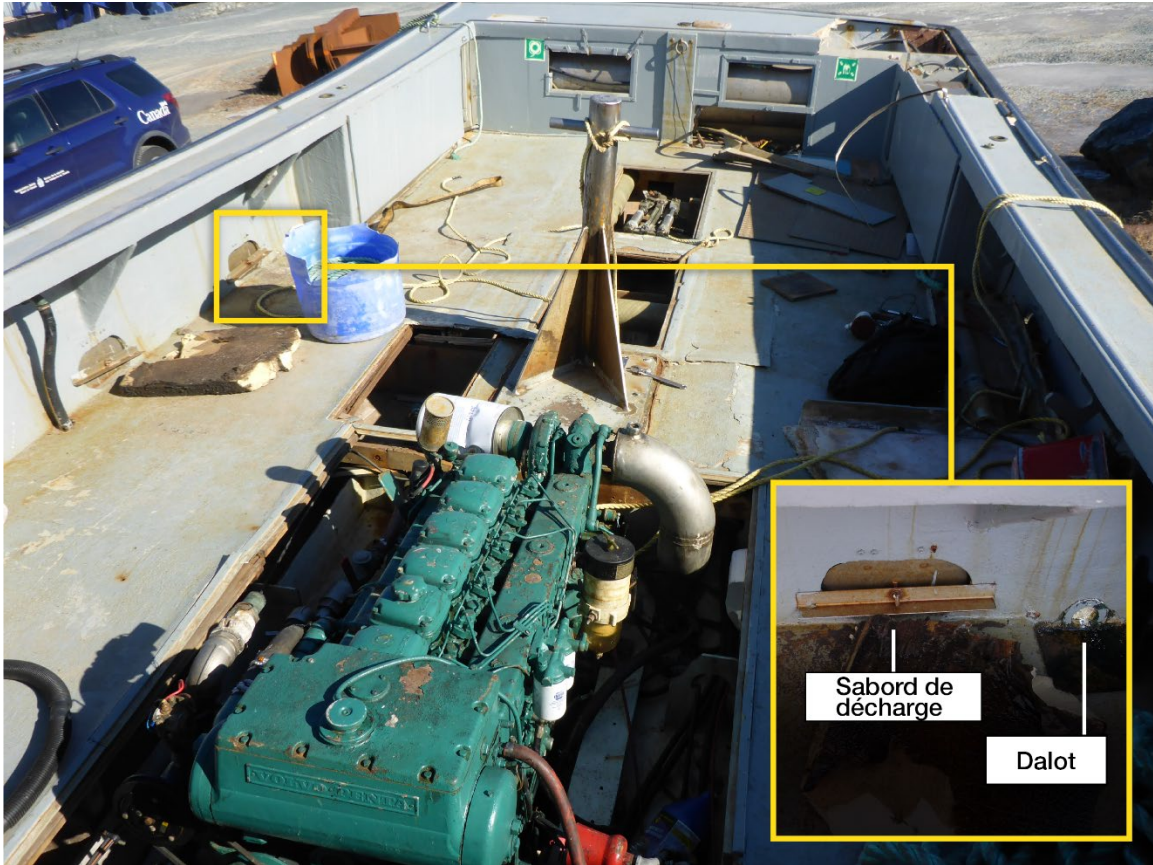
Les côtés bâbord et tribord du bateau comportaient chacun 3 sabords de décharge, installés en juillet 2008, avec des battants à charnière en aluminium. Un dispositif de fixation a été installé sur chacun des sabords de décharge à une date ultérieure afin de permettre aux battants en aluminium d'être maintenus fermés (figure 3). Le bateau de travail comportait également 2 dalots juste derrière les sabords de décharge les plus proches de la poupe. Les dalots pouvaient être dotés de bouchons à vis, mais ils étaient normalement laissés ouverts.

Figure 3. Vue depuis la timonerie vers l'arrière, avec photo du sabord de décharge et du dalot tribord arrière en médaillon. À la suite de l'événement, le BST a retiré les couvercles des écoutilles et la hiloire surélevée aux fins d'examen (Source : BST)

1. L'ajout de sabords de décharge à la coque du *Captain Jim* a réduit le franc-bord du bateau et l'a rendu vulnérable à l'infiltration d'eau.
2. À un moment donné pendant le voyage de retour vers Eastern Passage, à l'insu de l'équipage, de l'eau de mer a commencé à pénétrer dans le bateau par un sabord de décharge ouvert. La quantité d'eau qui est entrée dans la coque a dépassé la capacité des pompes de cale et a inondé la zone située sous le pont.

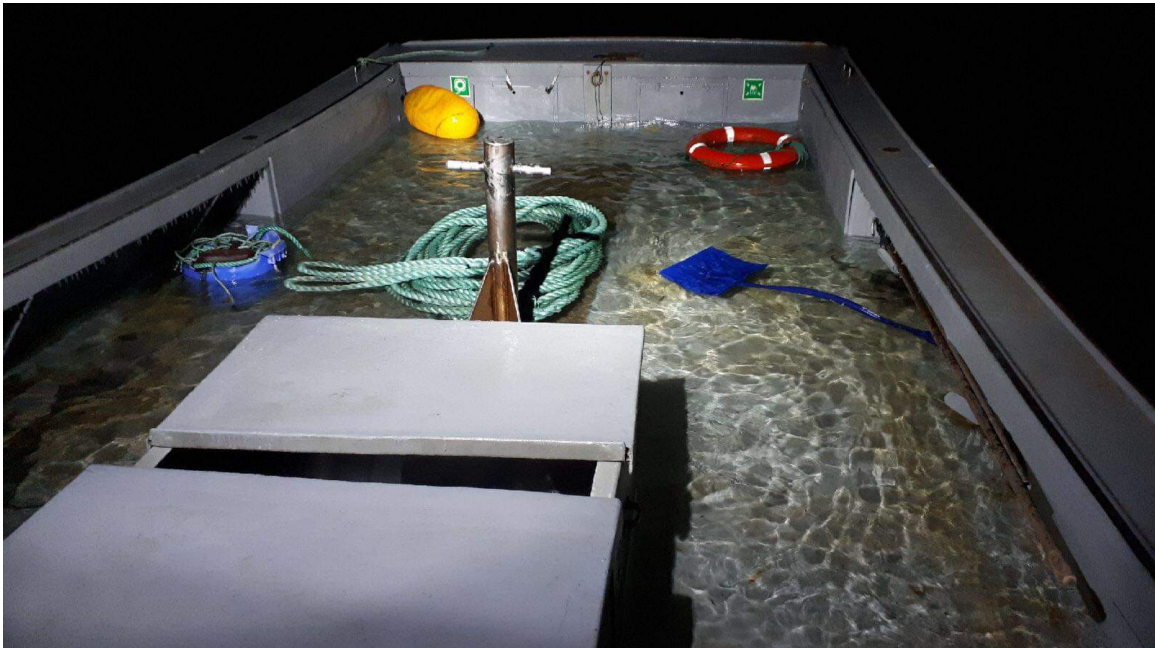
Le capitaine a poursuivi la navigation jusqu'à 2 h 07, lorsque le moteur du bateau a été envahi par l'eau et s'est arrêté. Le bateau se trouvait juste en dehors des eaux calmes. Le niveau d'eau avait augmenté jusqu'à environ 40 cm à la poupe (figure 4).

Figure 4. Le pont arrière du Captain Jim, inondé d'eau de mer (Source : tierce partie, avec permission)
