RAPPORT D'ENQUÊTE FERROVIAIRE R05W0014

DÉRAILLEMENT

**DU TRAIN N^o 53241 12
EXPLOITÉ PAR LE CANADIEN NATIONAL
AU POINT MILLIAIRE 4,55
DE LA SUBDIVISION LETELLIER
À WINNIPEG (MANITOBA)
LE 12 JANVIER 2005**

Rapport numéro R05W0014

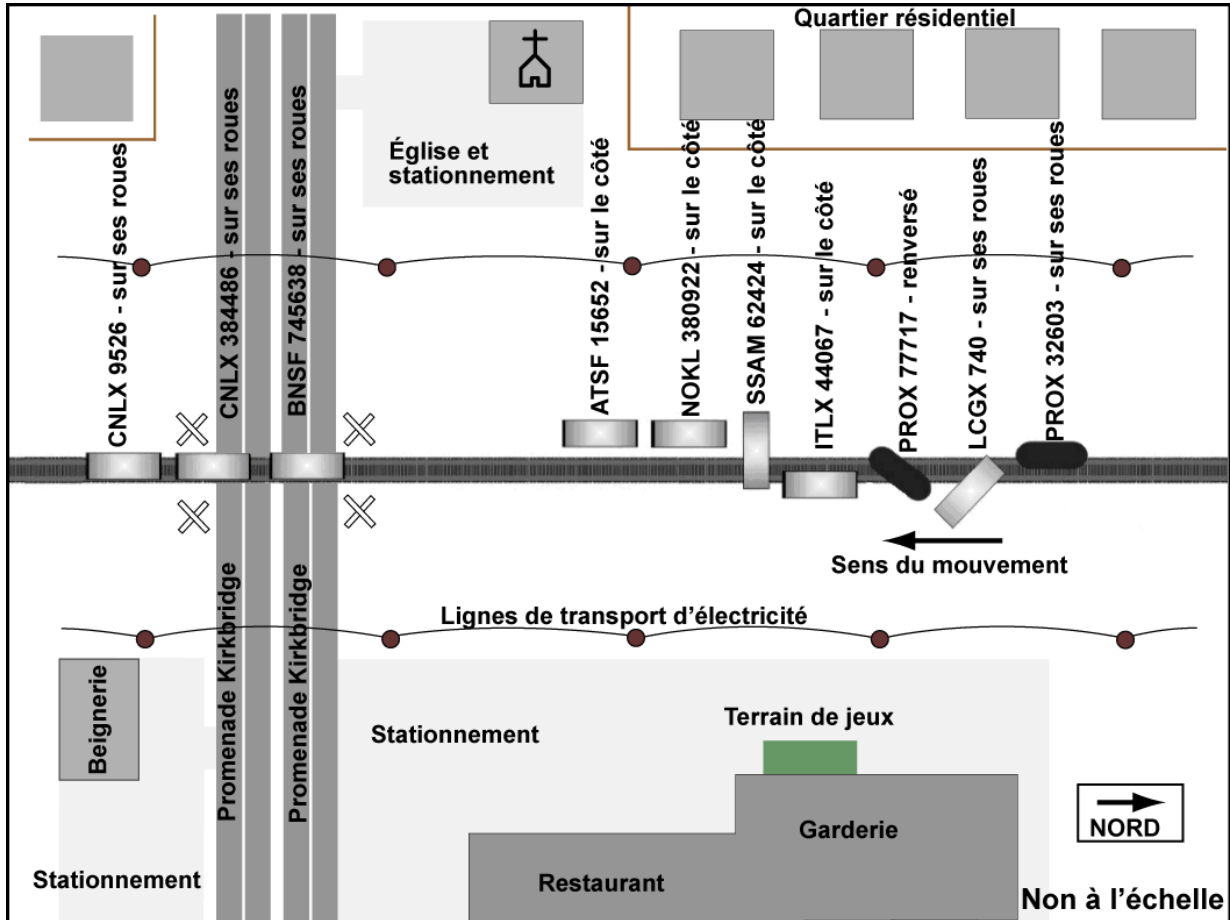
Figure 1. Schéma montrant les lieux du déraillement

La locomotive s'est immobilisée au point milliaire 4,64, les wagons déraillés se retrouvant dans diverses positions le long de l'emprise. La figure 1 montre un schéma représentant les lieux du déraillement. Le 16^e wagon (n° CNLX 9526), en l'occurrence un wagon-trémie couvert chargé, est resté à la verticale même si ses roues L4 et R4 avaient quitté les rails. L'examen du wagon a révélé que des pièces des adaptateurs de roulements à rouleaux L3 et R3 s'étaient brisées et avaient disparu. Les pièces manquantes n'ont pas été retrouvées.

Les 17^e et 18^e wagons, des wagons-trémies couverts chargés, obstruaient le passage à niveau public de Kirkbridge Drive, point milliaire 4,45. Le 23^e wagon (n° PROX 77717), un wagon-citerne contenant du chlorure de calcium (un produit non réglementé), s'était renversé, laissant fuir une quantité minimale de produit. Le 25^e wagon (n° PROX 32603), un wagon-citerne contenant du gaz de pétrole liquéfié (n° ONU 1075), est resté à la verticale et n'a rien perdu de son chargement.

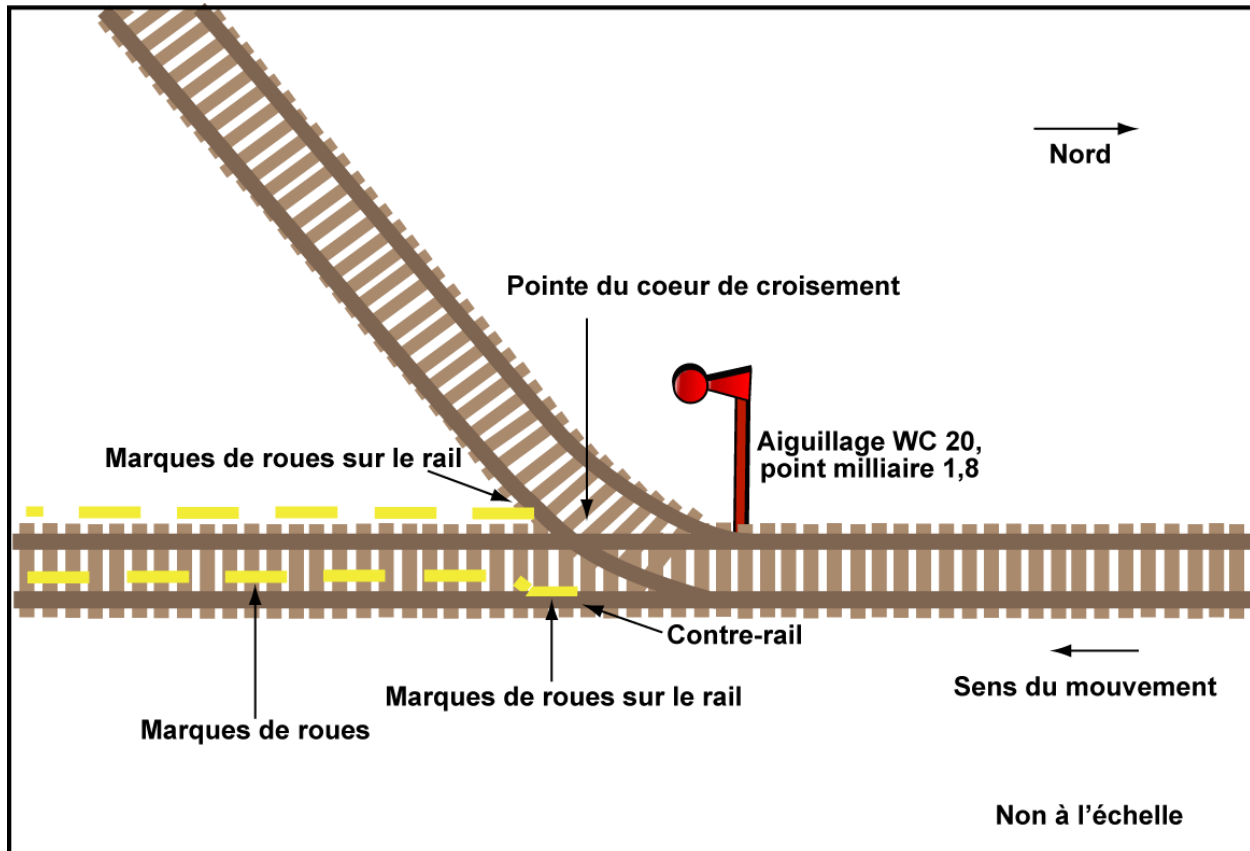
Figure 2. Positions des marques de roues près du branchement WC20

On a relevé, au sommet des traverses, des marques qui allaient en direction nord entre la position des wagons déraillés et le branchement WC20, situé au point milliaire 1,8 (voir la figure 2). À l'est du branchement, on a observé des marques au sommet du contre-rail, à 12 ⅜ pouces au nord de la pointe de cœur (de croisement). À l'extrémité du contre-rail, on a aussi observé des marques sur les traverses, entre les rails. À l'extrémité ouest du branchement, il y avait des marques sur les traverses et sur les selles de rail à partir du talon du croisement. Ces marques entre les rails se poursuivaient sur la voie principale industrielle, sur une éclisse et le long du côté ouest de la voie principale.

Les marques de roues au sommet du contre-rail est du branchement WC20 ont été les premiers indices du déraillement. La position de ces marques donne à penser que le soulèvement des roues s'était produit avant que les roues atteignent la pointe de cœur. Le CNLX 9526 a été le premier wagon à dérailler. Les marques de roues ont indiqué que le CNLX 9526 avait roulé avec les roues déraillées sur une distance approximative de 2,75 milles avant que le SUI se produise.

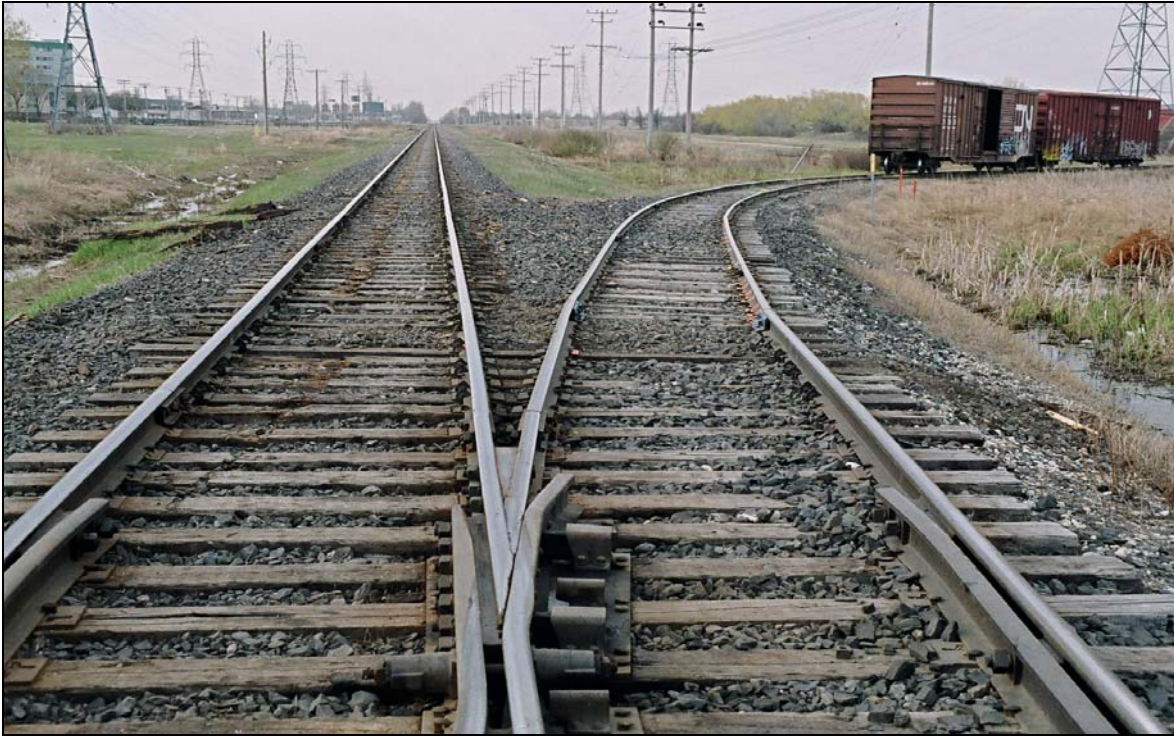
Photo 1. Branchement WC20 au point milliaire 1,8

Le branchement du point milliaire 1,8 était un branchement n° 8 de 100 livres à déviation à droite, muni d'un cœur à ressort et d'un contre-rail de hauteur standard qui étaient conformes aux spécifications de l'AREMA³ (voir la photo 1). Le cœur à ressort était supporté par une plaque de base assujettie aux traverses par des crampons de type standard. Le contre-rail était boulonné au rail de roulement et reposait sur des selles retenues aux traverses par des crampons de type standard. Un cœur à ressort est muni d'une aile articulée qui dirige les convois vers l'itinéraire dévié et qui est retenue en place par un ressort. Cette aile assure un appui solide pour la roue quand le train circule sur la voie principale, mais s'ouvre sous l'effet d'une pression latérale pour faire passer le convoi sur l'itinéraire dévié.

2. Le léger décalage de l'alignement de la voie aux abords du branchement WC20 a occasionné des contraintes latérales suffisamment importantes pour faire ouvrir l'aile à ressort, de sorte que les roues ouest ont pu suivre l'itinéraire dévié en passant sur la pointe de cœur, ce qui a entraîné le déraillement.

- On a corrigé immédiatement le gauchissement de la voie à l'aide de cales d'épaisseur.
- On a procédé au nivellement et au dressage de la voie dès que le sol a dégelé.
- En raison de l'instabilité relative du sol aux abords de l'aiguillage, on a remplacé le cœur de croisement par un cœur standard sans ressorts.
- On a mis sur pied une campagne-éclair d'éducation qui s'adressait aux inspecteurs de la voie et qui rappelait l'importance des gauchissements de la voie et les façons de les localiser.
- On a mis en place un calendrier révisé qui permettra de faire un meilleur usage et un usage plus fréquent du camion rail-route de contrôle de l'état géométrique de la voie dans les voies de service.

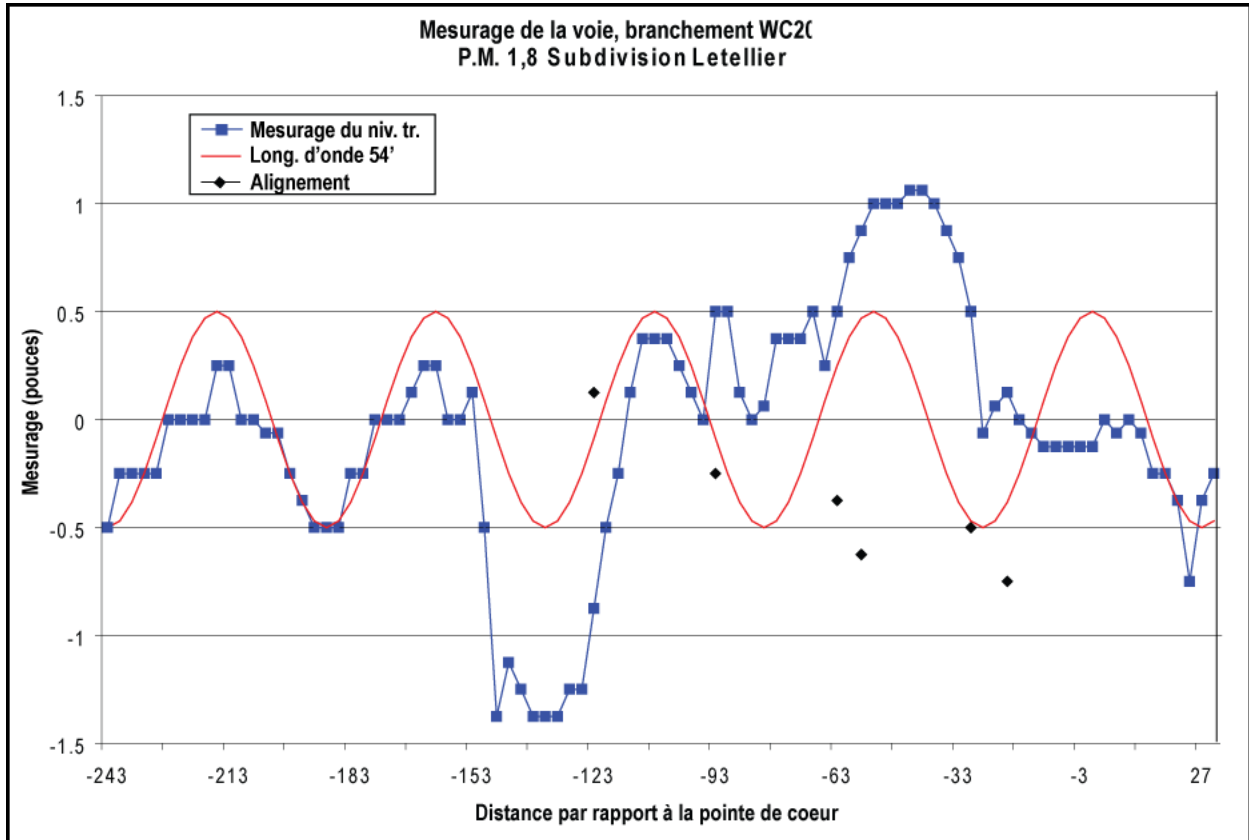
Figure 3. Mesurages de l'alignement et du nivellement transversal aux alentours du branchement WC20

On a aussi mesuré le nivellement transversal à partir d'une distance de 240 pieds au nord du branchement. On a relevé un défaut nécessitant une intervention pressante (Warp 62) à environ 150 pieds au nord de la pointe de cœur. Les écarts du nivellement transversal sont reproduits dans la figure 3, indiquant des valeurs allant d'environ +1 pouce à $-1\frac{3}{8}$ pouce. Dans le graphique, les valeurs positives de nivellement transversal correspondent aux endroits où le rail ouest était haut, tandis que les valeurs négatives montrent les endroits où le rail ouest était bas.

À la figure 3, on a superposé une onde sinusoïdale ayant une longueur d'onde de 54 pieds (c'est-à-dire l'espacement approximatif des écarts de la voie) sur les mesurages de la voie. L'onde a été tracée de façon qu'elle corresponde au plus près aux écarts maximaux de nivellement transversal.

On a relevé plusieurs écarts du nivellement transversal sur le tronçon de 240 pieds situé au nord du branchement WC20. Deux de ces écarts excédaient le seuil qui correspond aux défauts nécessitant une intervention prioritaire, et il y avait un défaut nécessitant une intervention pressante (Warp 62). L'espacement de ces défauts du nivellement transversal correspondait à une longueur d'ondes d'environ 54 pieds. Le train roulait à 21 mi/h aux abords du branchement. La combinaison de la vitesse du train (c'est-à-dire à l'intérieur de la plage allant de 15 à 25 mi/h) et de l'espacement des écarts du nivellement transversal (c'est-à-dire longueur d'onde de 54 pieds) a dû provoquer dans le wagon-trémie couvert n° CNLX 9526 des oscillations dont la fréquence était d'environ 0,6 cps, soit à l'intérieur de la gamme de fréquence naturelle de ce type de wagon (de $\frac{1}{2}$ à $\frac{2}{3}$ de cps). Comme le wagon était à l'intérieur de cette gamme critique de fréquences, les balancements du châssis qui en ont résulté ont été suffisants pour causer un soulèvement des roues du côté est du bogie arrière. En raison de ce soulèvement des roues, le contre-rail n'a pas pu jouer son rôle, consistant à diriger les roues ouest vers la direction donnée par la pointe de cœur. De plus, dans les 21 pieds qui précédaient la pointe de cœur, la voie était affectée d'un léger décalage vers l'est, ce qui fait qu'au moment où le bogie arrière du CNLX 9526 approchait de la pointe de cœur, le wagon a dû résister à ce léger décalage, exerçant une contrainte latérale sur le rail. Cette contrainte latérale a été suffisante pour faire ouvrir l'aile à ressort du branchement, de sorte que les roues du côté ouest se sont engagées dans l'itinéraire dévié en passant sur la pointe de cœur, ce qui a amorcé le processus de déraillement.

1. Un certain nombre d'écarts consécutifs du nivellement transversal placés à des intervalles critiques, combinés au fait que le wagon n° CNLX 9526 roulait à l'intérieur d'une gamme critique de vitesses, ont entraîné le soulèvement des roues du côté est du wagon.
