**RAPPORT D'ENQUÊTE FERROVIAIRE  
R11D0075**

**DERAILEMENT EN VOIE PRINCIPALE  
DU TRAIN DE MARCHANDISES M310-31-23  
DU CHEMIN DE FER CANADIEN NATIONAL  
AU POINT MILLIAIRE 2,03 DE LA SUBDIVISION MONTREAL  
PRES DE POINTE-SAINT-CHARLES (QUEBEC)  
LE 24 SEPTEMBRE 2011**

Rapport numéro R11D0075

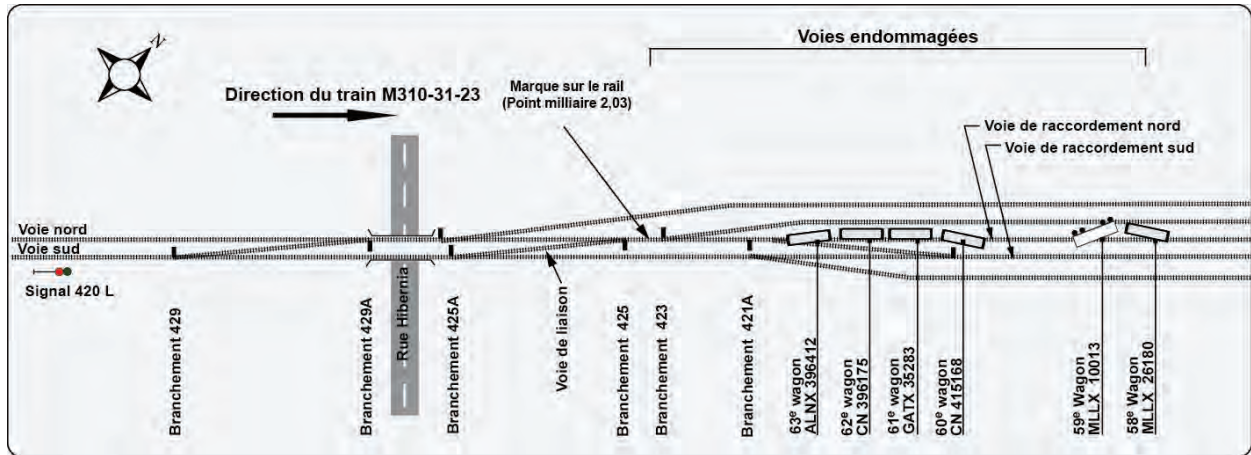
Figure 2. Lieu du déraillement (le diagramme n'est pas à l'échelle)

Les wagons ont déraillé à l'est de la liaison qui joint les voies de raccordement sud et nord par l'entremise des branchements 425 et 425A. Immédiatement à l'est du branchement 425 (Figure 2), au point milliaire 2,03, une marque d'une longueur de 7 pieds a été observée sur le dessus du rail nord de la voie sud. Les premiers signes de dommage à la voie coïncidaient avec

la fin de cette marque, et les dommages s'étendaient vers les wagons déraillés. Aucune marque de roue ou de pièce traînante n'a été observée à l'ouest du branchement 425.

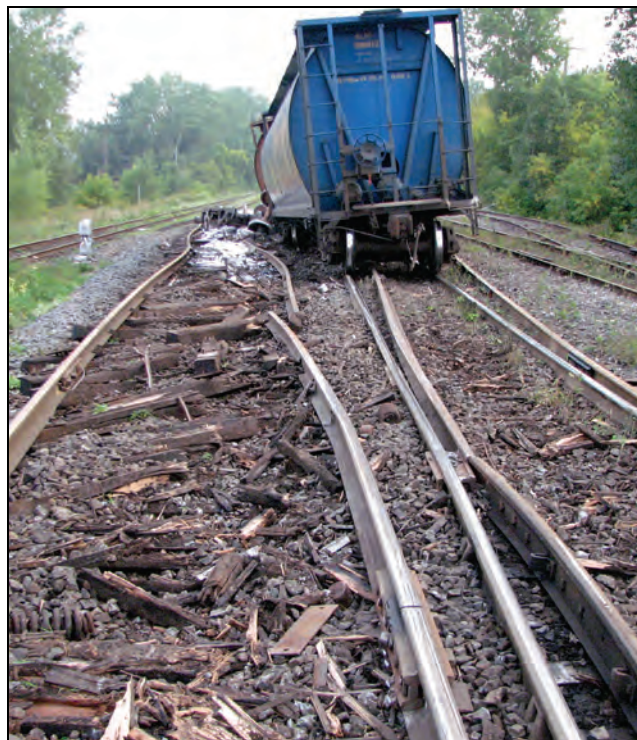
La structure de la voie principale sud et celle de la voie de raccordement nord ont été détruites sur une distance d'environ 325 pieds (Photo 1). Jusqu'au premier wagon déraillé, soit 300 pieds plus à l'est, le rail nord de la voie de raccordement nord a été déplacé latéralement et s'est renversé. Des signaux nains et plusieurs composantes des branchements 423 et 421A, incluant des mécanismes de manœuvre, ont été endommagés ou détruits.

Photo 1. Dommages aux voies et aux branchements
