# Résumé de l'enquête sur le train parti à la dérive et le déraillement survenu à Lac-Mégantic

Le présent résumé du rapport d'enquête ferroviaire R13D0054 du Bureau de la sécurité des transports du Canada (BST) renferme une description de l'accident, et donne un aperçu de l'analyse et des faits établis, des mesures de sécurité prises jusqu'à maintenant, des cinq recommandations clés, et de ce qu'il reste encore à faire pour veiller à ce qu'un tel accident ne se reproduise plus.

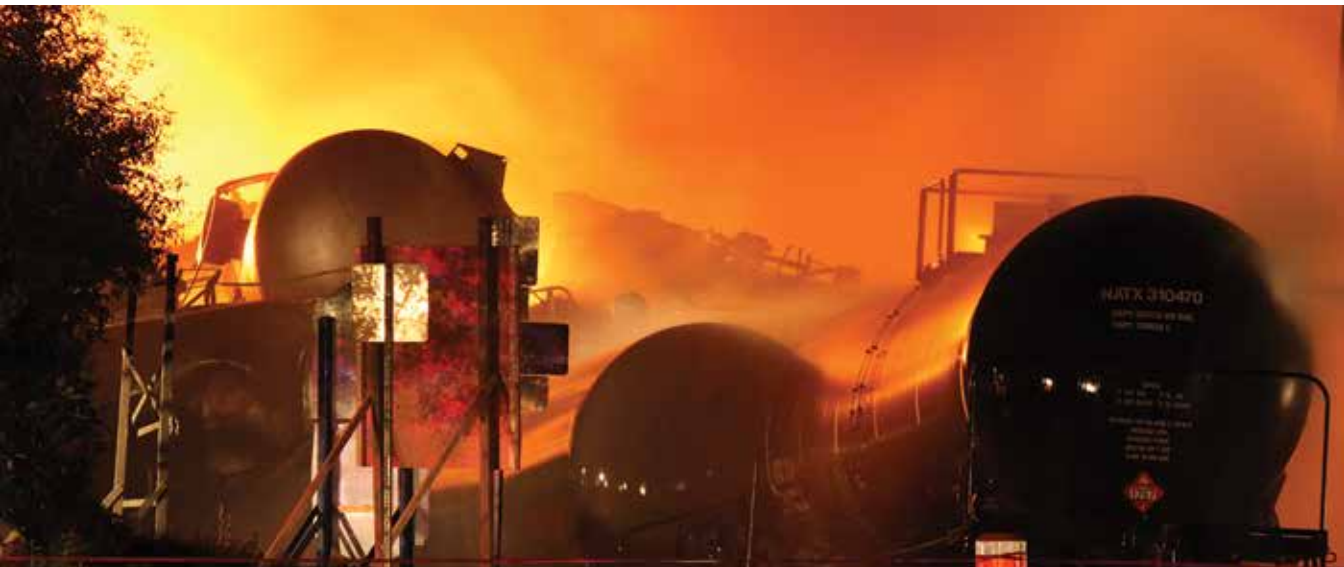
La presque totalité des 63 wagons-citernes déraillés ont été endommagés, et bon nombre d'entre eux ont été éventrés. Environ six millions de litres de pétrole brut se sont déversés rapidement. L'incendie s'est déclaré presque immédiatement, et la conflagration et les explosions qui s'en sont suivies ont fait 47 morts. Quelque 2000 personnes ont dû être évacuées, et une grande partie du centre-ville a été détruite.

Les wagons empilés les uns sur les autres, et la grande quantité de pétrole brut en flammes ont compliqué de beaucoup le travail des pompiers. Malgré le défi que présentait l'envergure de la situation d'urgence, l'intervention a été bien coordonnée, et les services d'incendie ont efficacement protégé le site et ils ont assuré la sécurité du public après le déraillement.

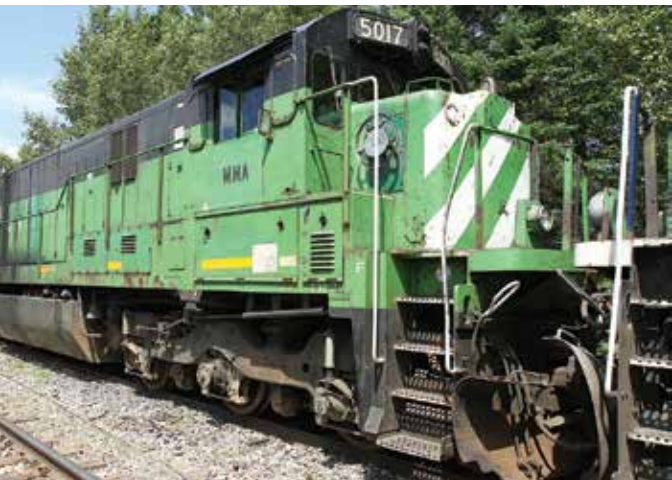
## Incendie à bord de la locomotive

En octobre 2012, soit huit mois avant l'accident, la locomotive de tête a été envoyée à l'atelier de la MMA par suite d'une panne moteur. Compte tenu du temps et de l'argent nécessaires pour apporter une réparation standard, et de la nécessité pressante de remettre la locomotive en service, le moteur a été réparé à l'aide d'un matériau époxyde qui n'avait ni la résistance ni la durabilité voulues. Ce matériau s'est détérioré, ce qui a été à l'origine de sautes de régime et de la fumée excessive noire et blanche. Éventuellement, l'huile a commencé à s'accumuler dans le turbocompresseur, où, elle a été surchauffée et s'est enflammée le soir de l'accident.

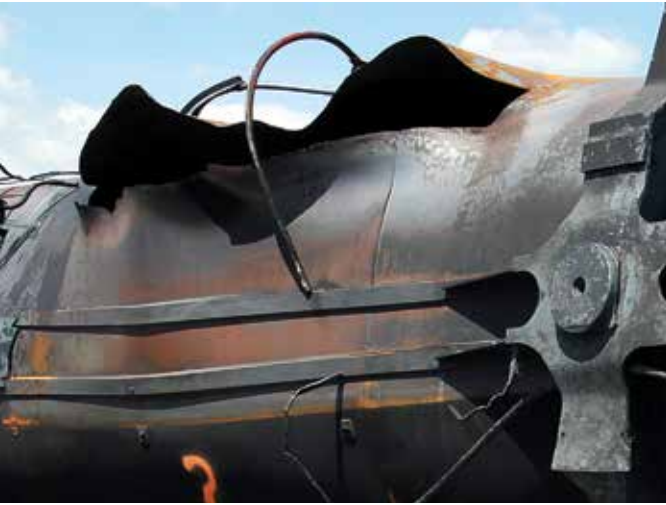
La presque totalité des wagons déraillés ont été perforés, certains à plusieurs endroits, notamment la coque, la tête, les raccords supérieurs et inférieurs, et les dispositifs de décharge de pression. L'emplacement et l'ampleur des dommages variaient selon l'orientation et la vitesse du wagon au cours du déraillement.

Lorsque les wagons-citernes ont été perforés, le pétrole brut s'est déversé, alimentant l'incendie. Les dommages subis par les wagons-citernes auraient pu être moindres grâce à des caractéristiques de sécurité améliorées. C'est pourquoi le BST a demandé l'adoption de normes plus rigoureuses pour les wagons-citernes qui transportent des liquides inflammables.
