DIRECTION DES SERVICES À L'APPUI DES OPÉRATIONS  
**RAPPORT DU LABORATOIRE D'INGÉNIERIE**

LP182/2013

Examen des roues et des semelles de frein des locomotives

Montreal, Maine & Atlantic Railway Train, MMA-002

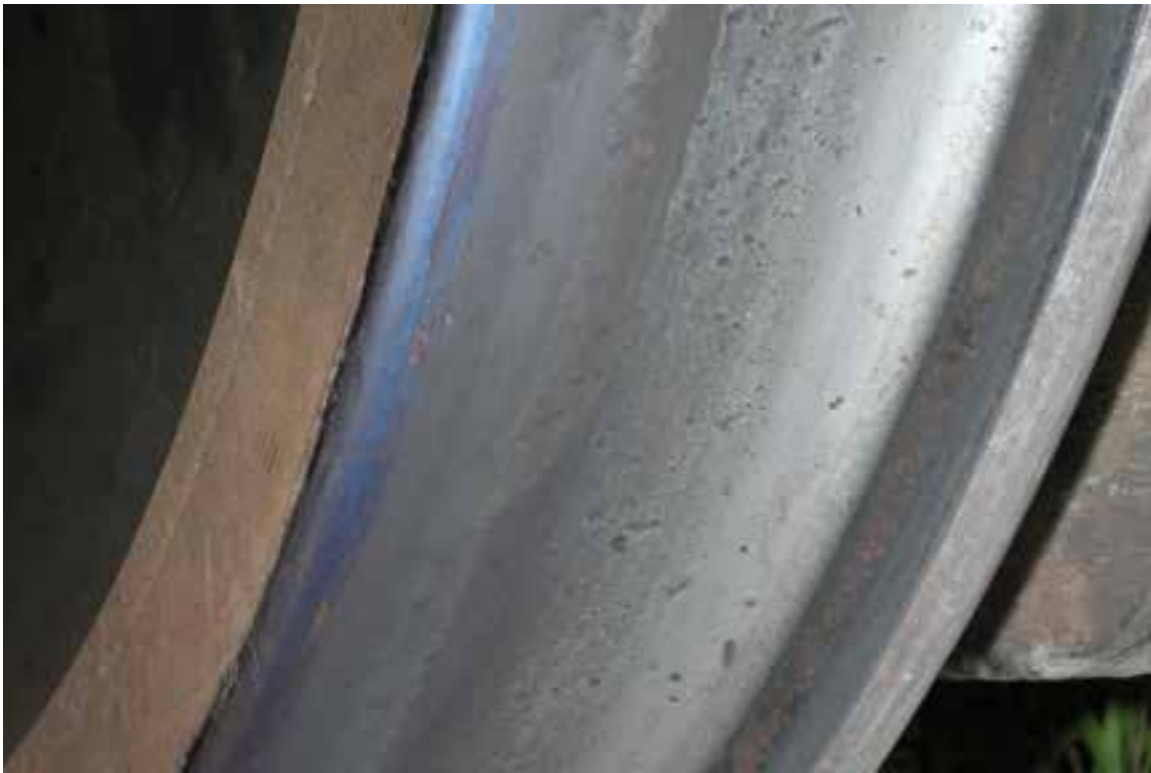
Figure 1: Exemple représentatif d'une table de roulement avec bleuissement sur  $\frac{1}{4}$  de la surface

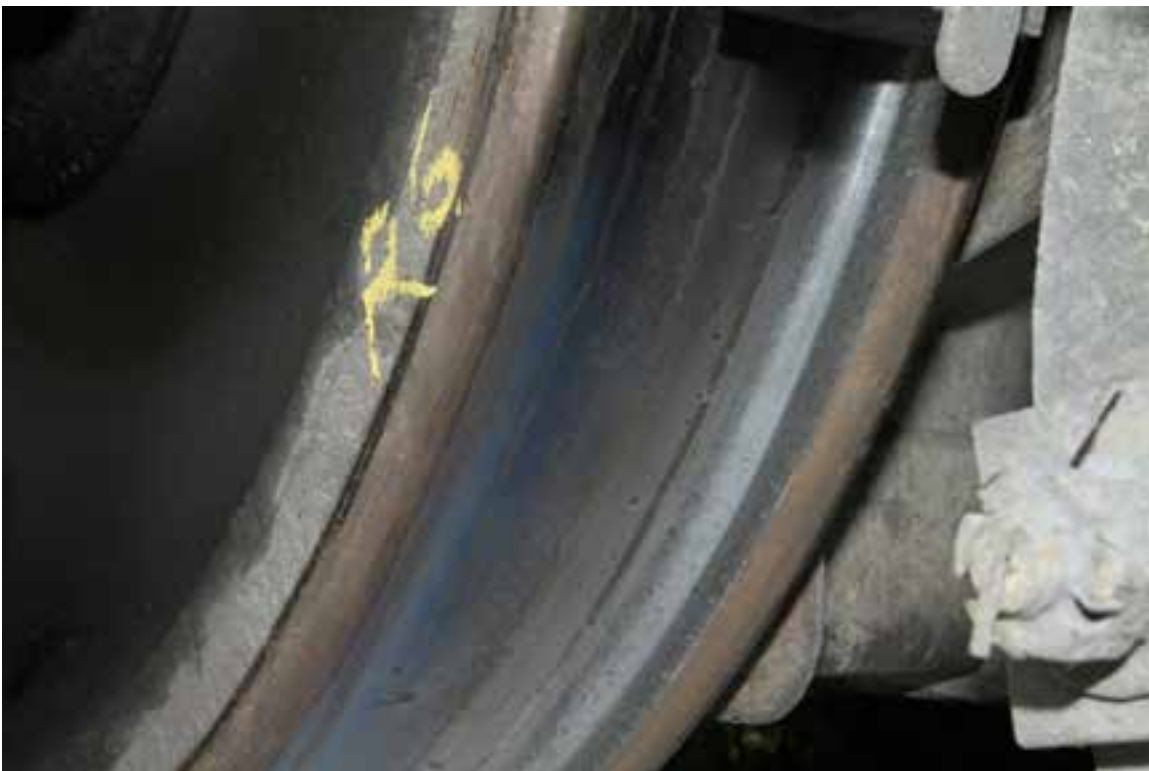
Figure 2: Exemple représentatif d'une table de roulement avec bleuissement sur  $\frac{1}{2}$  de la surface

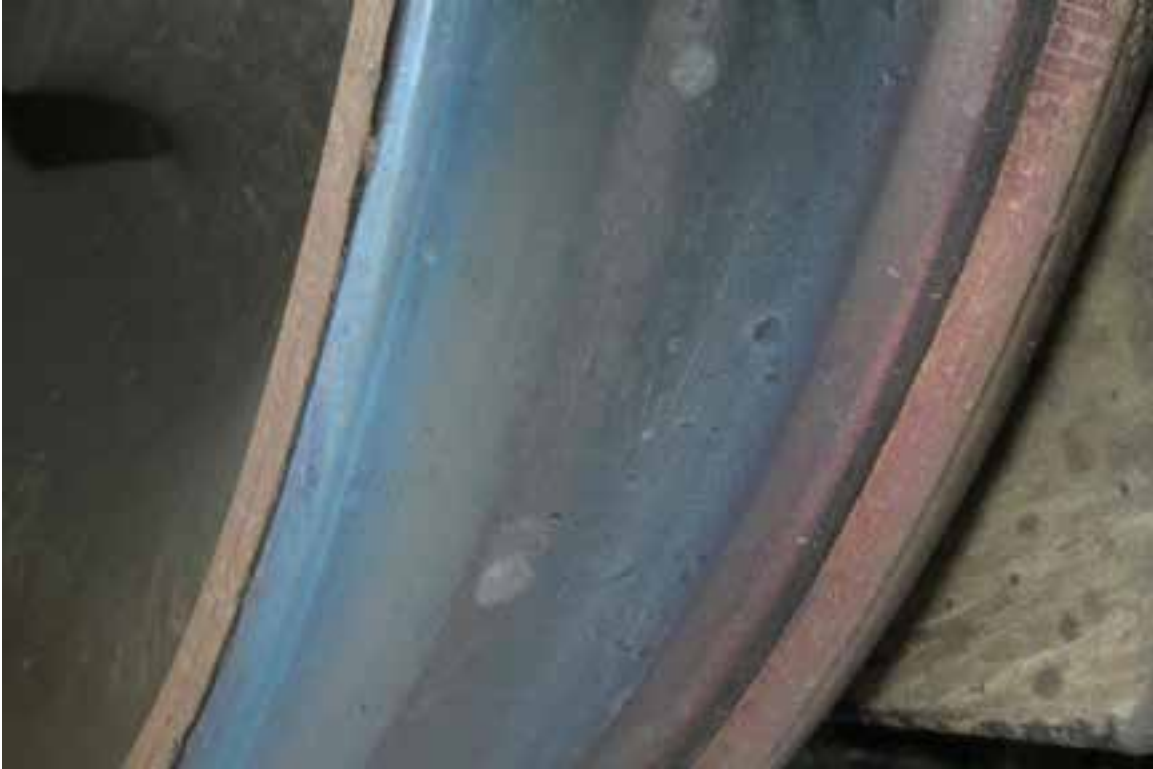
Figure 3: Exemple représentatif d'une table de roulement avec bleuissement sur  $\frac{3}{4}$  de la surface

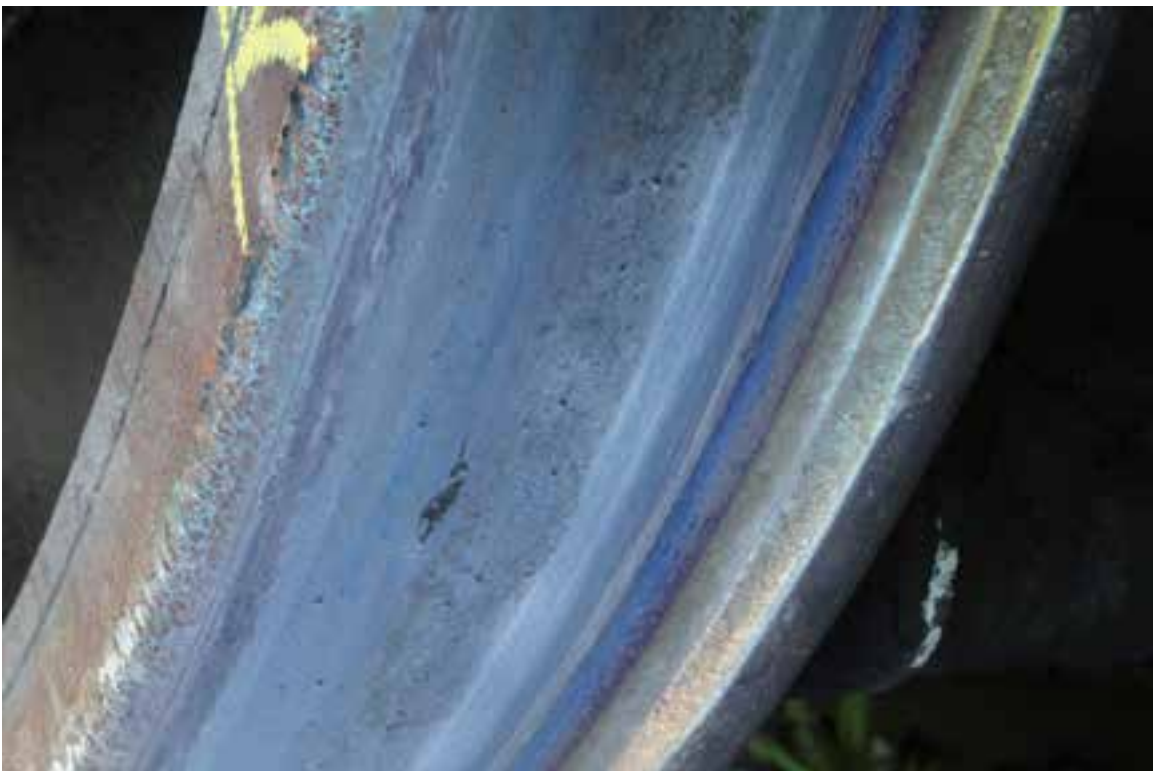
Figure 4: Exemple représentatif d'une table de roulement avec bleuissement intégral, y compris le boudin

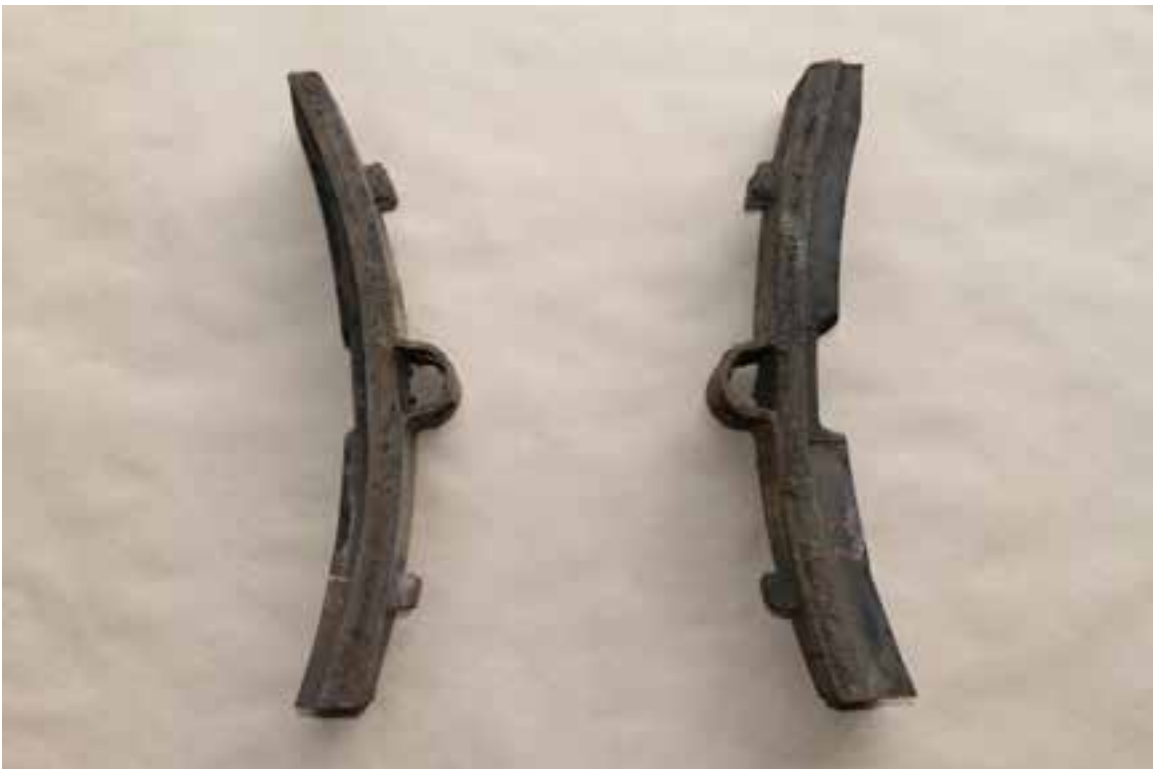
Figure 6: Semelles de frein représentatives montrant une usure asymétrique

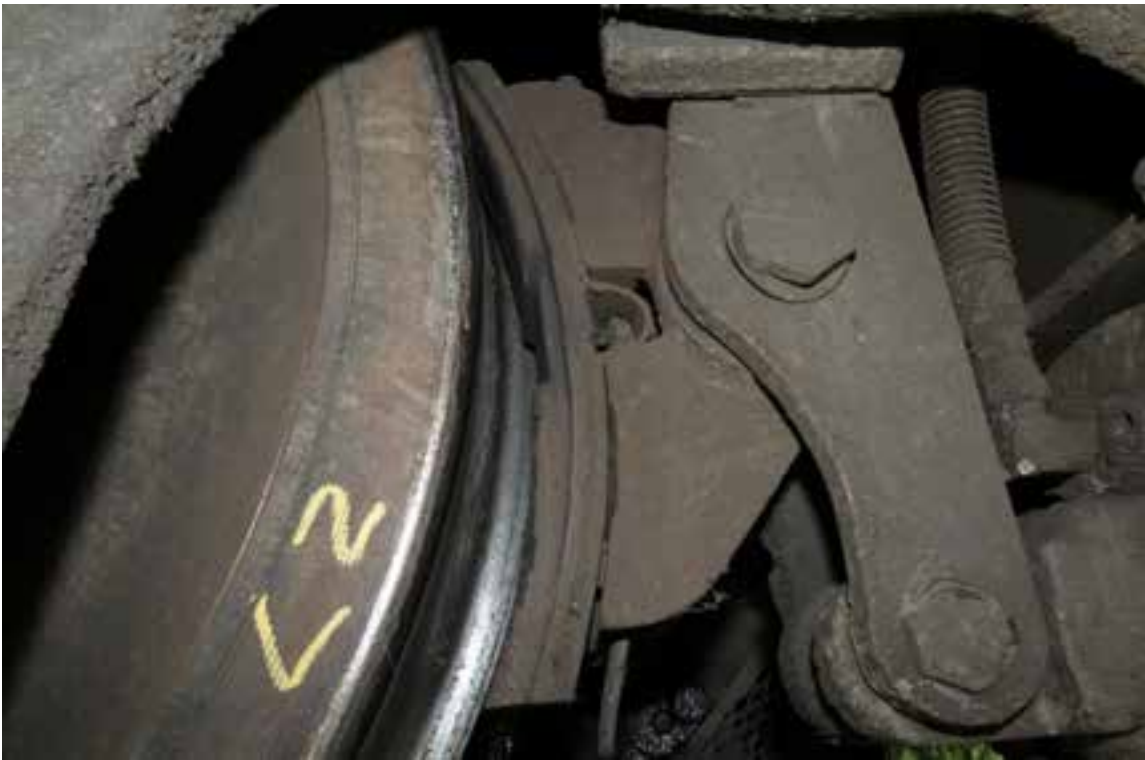
Figure 7: Semelle de frein installée montrant une usure asymétrique

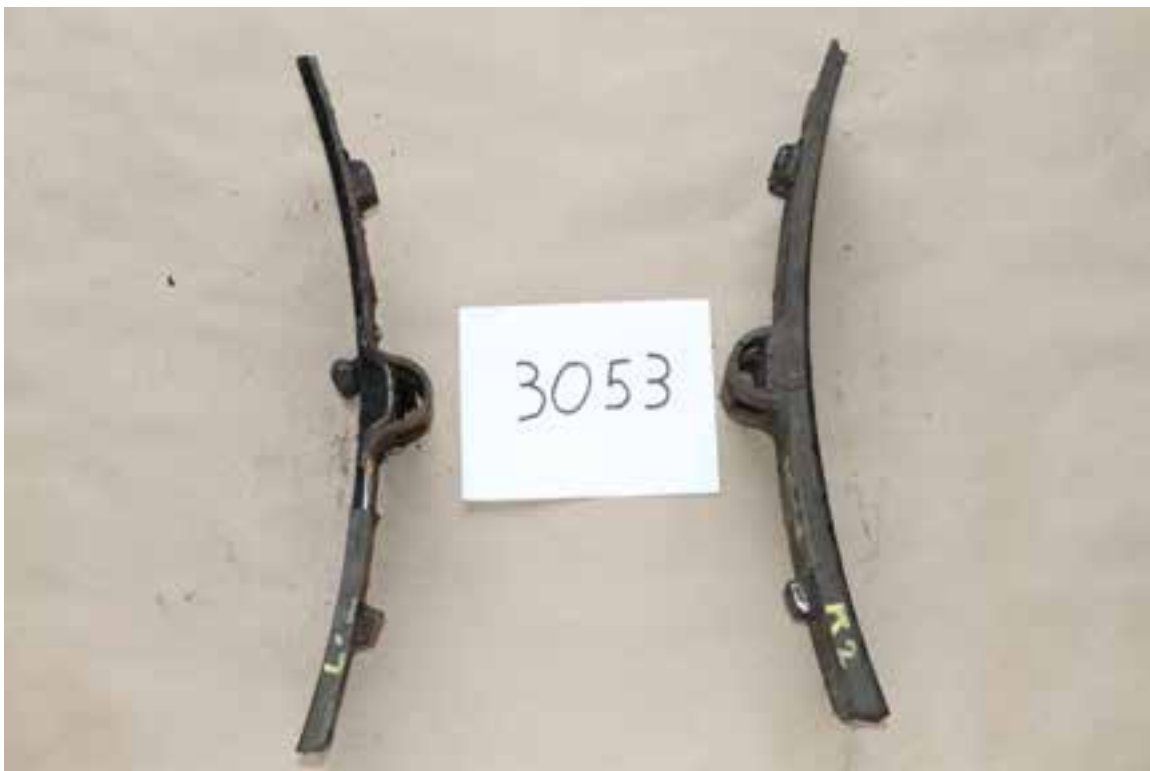
Figure 8: Exemple de semelles de frein dont la garniture a presque disparu

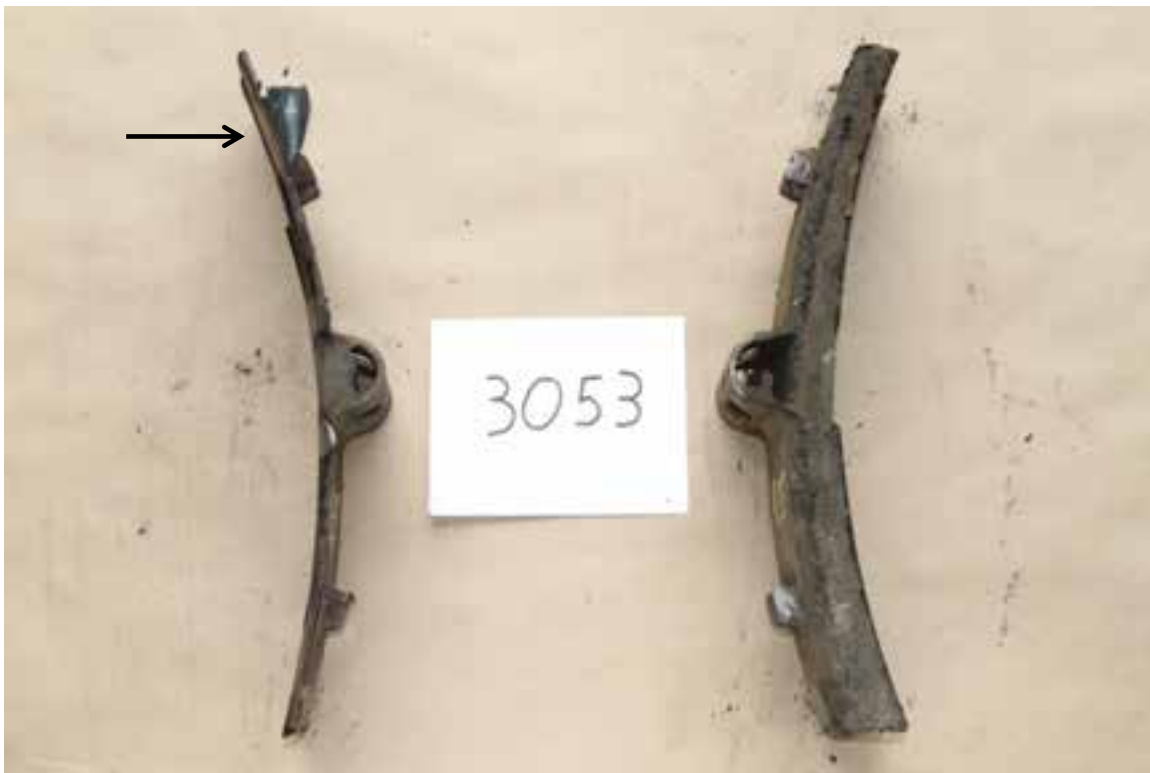
- 4.3 Sur certaines semelles de frein, l'usure avait traversé la garniture jusqu'à la plaque de fixation.
- 4.4 Le profil global du bleuissement des roues et de l'usure des garnitures de semelle de frein suggère que les freins indépendants fournissaient la plus grande partie de l'effort retardateur sur ce train.

Figure 9: Exemple d'une semelle de frein dont la garniture est usée jusqu'à la plaque de fixation (flèche)

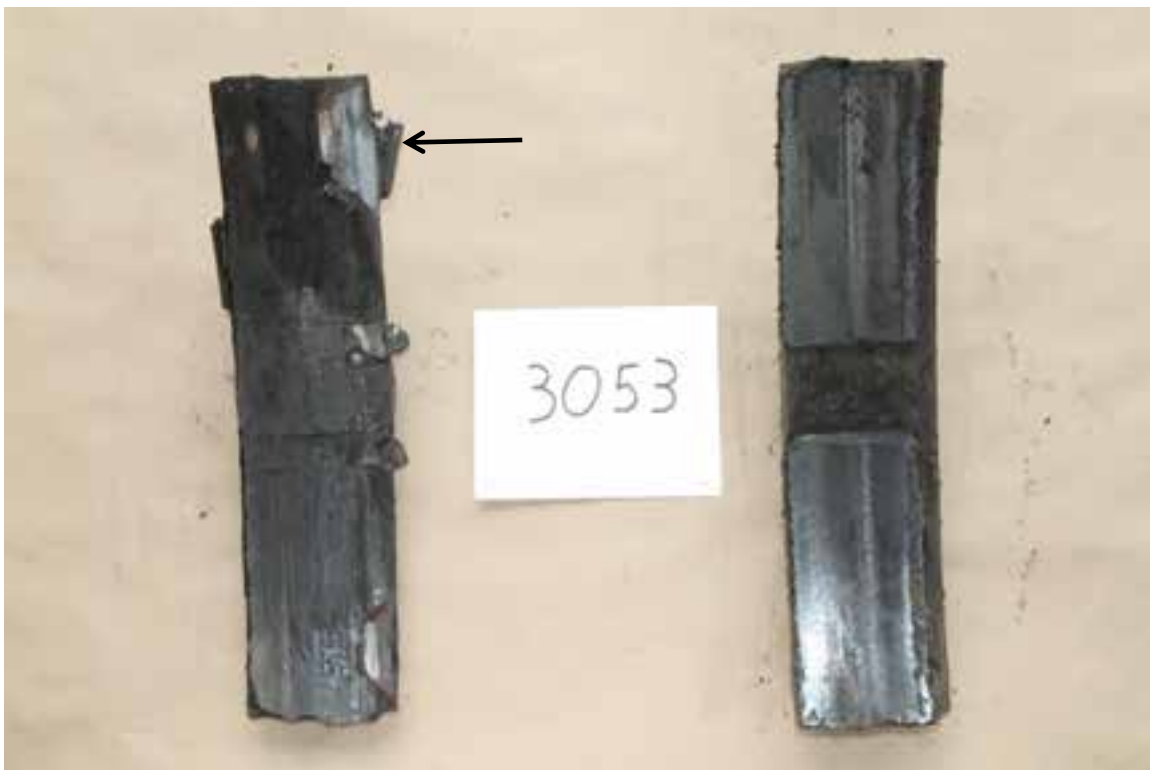
Figure 10: Vue, du côté de la table de roulement, d'une garniture de semelle de frein usée jusqu'à la plaque de fixation (flèche)
