## **RAPPORT D'ENQUÊTE SUR ACCIDENT AÉRONAUTIQUE**

**IMPACT SANS PERTE DE CONTRÔLE**

**BEARSKIN LAKE AIR SERVICES LTD.  
BEECHCRAFT A100 C-GYQT  
3 mi au nord-ouest de  
l'AÉROPORT DE BIG TROUT LAKE (ONTARIO)  
21 FÉVRIER 1995**

**RAPPORT NUMÉRO A95C0026**

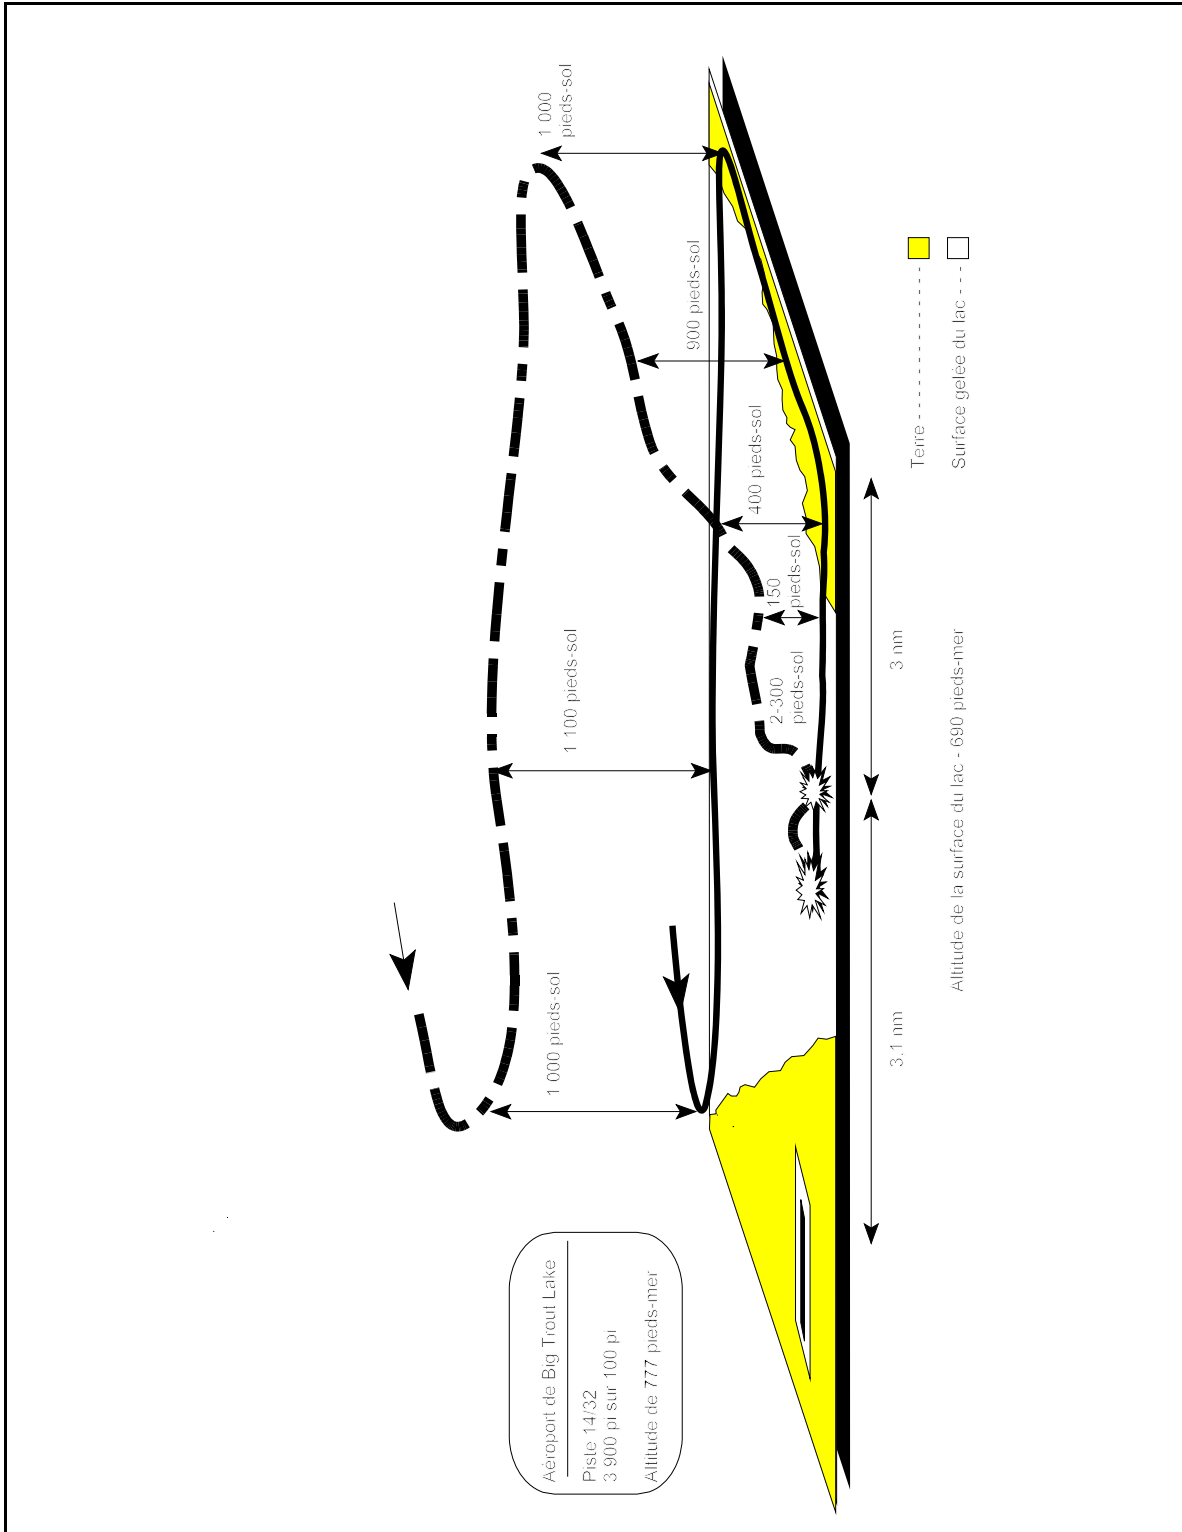
Annexe A - Profil de vol

Les données radar des Services de la circulation aérienne (ATS) obtenues du radar de Big Trout Lake révèlent que l'équipage est descendu à 150 pieds-sol à environ 4,5 milles de l'extrémité de la piste d'atterrissage et qu'il a poursuivi le vol à une altitude comprise entre 200 et 300 pieds-sol pendant une cinquantaine de secondes avant l'impact. Les données radar révèlent qu'immédiatement avant l'impact l'avion se trouvait à trois milles et demi environ de la piste à une altitude de 300 pieds-sol et que sa vitesse descensionnelle était supérieure à 1 200 pieds par minute (pi/min).

L'équipage est descendu à 150 pieds-sol à 4,5 milles environ de l'extrémité de la piste d'atterrissage, et il a volé à une altitude comprise entre 200 et 300 pieds-sol pendant une cinquantaine de secondes avant l'impact. Compte tenu de la visibilité de un mille dans la neige signalée par l'équipage et de la surface enneigée du lac qui n'offrait aucun contraste, la décision prise par l'équipage de voler à vue à cette altitude a fait courir à l'équipage le risque de rencontrer des conditions de voile blanc. Le commandant de bord était conscient du danger, et avait l'intention de poursuivre l'approche aux instruments s'il rencontrait des conditions de voile blanc. En décidant de voler près de la surface du lac, l'équipage a diminué sa marge de sécurité et le temps de réaction advenant une perte de conscience de la situation dans des conditions de voile blanc, mais cette décision n'enfreignait pas les ONA ni les SOP de la compagnie.
