**RAPPORT D'ENQUÊTE AÉRONAUTIQUE
A10Q0098**

**COLLISION AVEC LE SOL EN RAISON D'UN PROBLÈME
MOTEUR**

**DU BEECHCRAFT A100 KING AIR C-FGIN
EXPLOITÉ PAR AÉROPRO (2550-4330 QUÉBEC INC.)
À QUÉBEC (QUÉBEC)
LE 23 JUIN 2010**

Rapport numéro A10Q0098

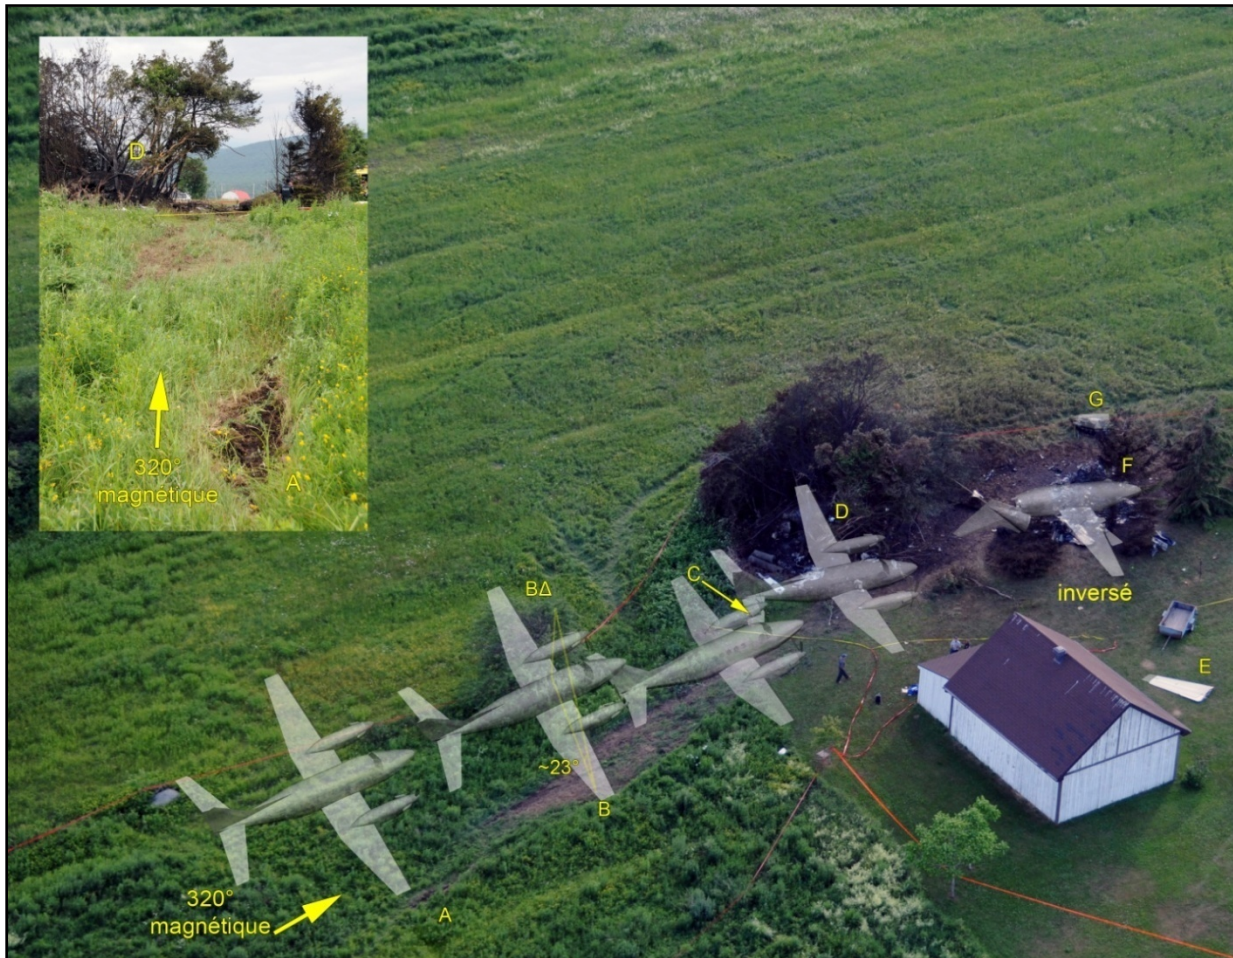
Figure 4. Illustration de la séquence d'impact

Les marques laissées par l'aile gauche dans un arbre (BΔ), montrent que l'aéronef était incliné à droite d'environ 23°. Environ 92 pieds plus loin (C), on observe des marques laissées par l'hélice du moteur gauche. L'espacement entre les 3 premières marques d'hélice est de 0,8 pied et l'analyse de ces marques montre que l'aéronef voyageait à une vitesse de 69,7 nœuds, selon l'hypothèse que le moteur tournait à 2200 rpm à ce moment spécifique. Environ 23 pieds plus loin, l'aile gauche de l'aéronef a frappé un caveau de pierre (D) et a fait rouler le fuselage vers la droite. L'aile droite s'est brisée au contact du sol, le moteur droit (G) s'est séparé de l'aile et le carburant a été pulvérisé. Depuis le point (C) où l'hélice du moteur gauche a frappé le sol l'aéronef a parcouru à peine plus de 82 pieds avant de s'immobiliser sur le dos (F). L'aéronef a été détruit en grande partie par le feu. L'incendie peut s'être déclaré par les arcs électriques à la suite des ruptures des fuseaux électriques, la chaleur des moteurs et possiblement le frottement des tôles au contact avec le carburant.

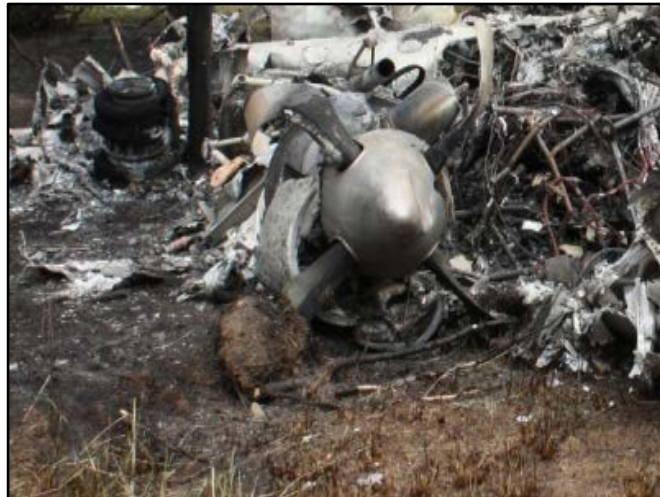
Photo 1. Dommages à l'hélice du moteur gauche

L'examen interne du moteur gauche révèle des marques de frottement importantes des composants rotatifs avec les bâtis moteurs dans les différentes zones du moteur. Le pylône d'entrée d'air moteur est fracturé en raison de l'impact et des surcharges en torsion. La preuve indique que le moteur développait de la puissance au moment de l'impact (Photo 1).

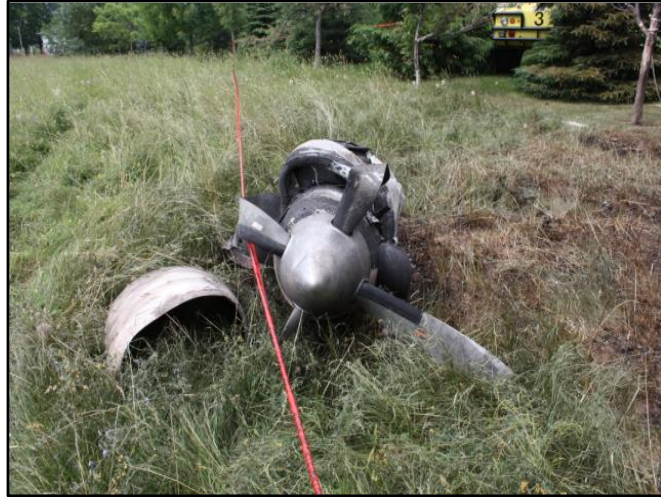
Photo 2. Dommages à l'hélice du moteur droit

L'examen interne du moteur droit révèle que les composants turbine et compresseur présentaient des signatures de frottement très légères, indicatives que le moteur développait une puissance située en dessous du régime ralenti moteur ou vraisemblablement peu de puissance au moment de l'impact (Photo 2).
