RAPPORT D'ENQUÊTE AÉRONAUTIQUE
A13Q0098

ATTERRISSAGE FORCÉ PAR SUITE D'UNE PANNE SÈCHE
AVIATION FLYCIE INC.
BEEHCRAFT KING AIR 100, C-GJSU
AÉROPORT DE MONTRÉAL/ST-HUBERT (QUÉBEC),
8 NM EST
10 JUIN 2013

Atterrissage forcé par suite d'une panne sèche

Beechcraft King Air 100, C-GJSU

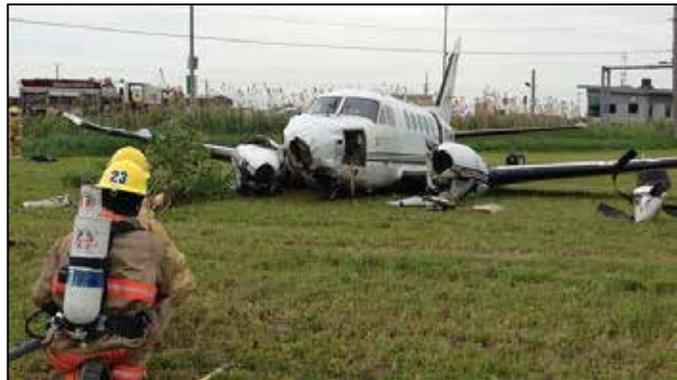
Les 2 hélices s'étaient détachées de leurs moteurs et montraient des dommages correspondant à un moteur qui ne produisait aucune puissance au moment de l'impact. L'examen des hélices a indiqué que leurs pales étaient à un angle de pas fin. Les 2 moteurs étaient partiellement arrachés du bâti moteur à la hauteur de la cloison pare-feu (photo 1).

Photo 1. Vue de l'épave (Source : Régie intermunicipale de police Richelieu-Saint-Laurent)

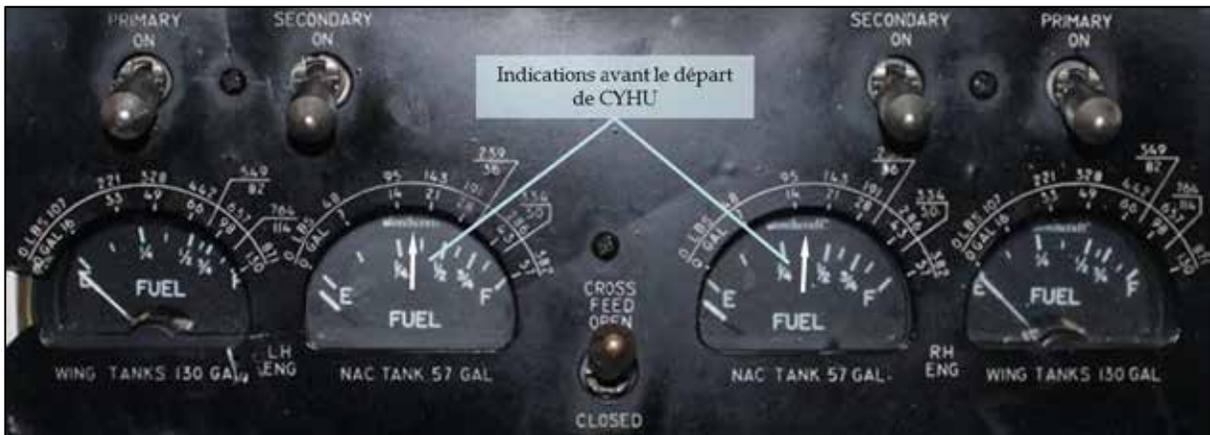
Selon le calcul de la consommation de carburant lors du vol de l'accident (voir la section 1.6.6.1.1), on a estimé la quantité de carburant à bord au départ de CYHU à environ 260 livres. La conclusion que le C-GJSU avait au plus 260 livres de carburant correspond aux indications sur les jauges de carburant, tel que représenté à la figure 5. Par conséquent, le C-GJSU avait environ 260 livres de carburant à bord lorsqu'il a décollé de CYHU et n'a pas subi une fuite de carburant pendant le vol de l'accident.

Figure 5. Représentation de la quantité de carburant avant le vol de l'accident

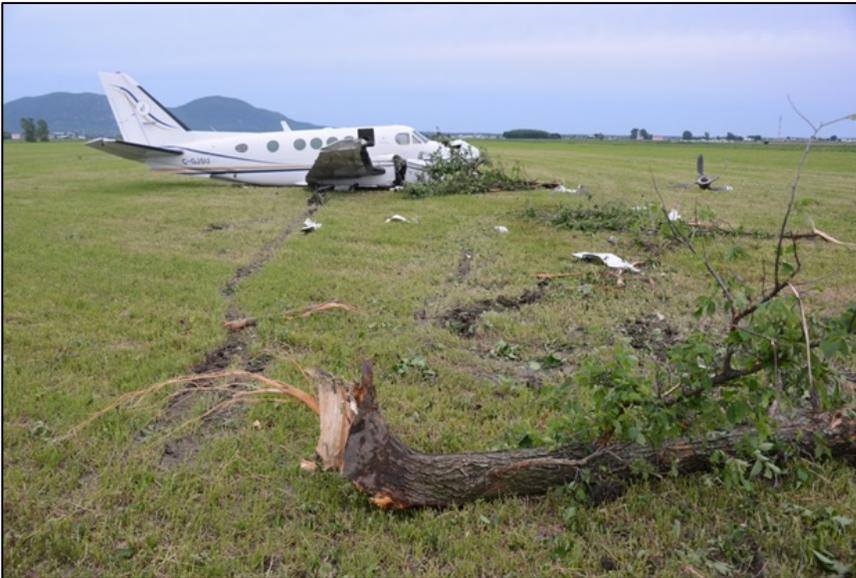
L'appareil a glissé sur le ventre sur une trajectoire approximative de 150° M et s'est immobilisé perpendiculaire à la trajectoire d'approche, à une distance de 120 pieds du premier point d'impact (photo 2).

Photo 2. Trajectoire à la suite de l'impact du C-GJSU (Source : Régie intermunicipale de police Richelieu-Saint-Laurent)

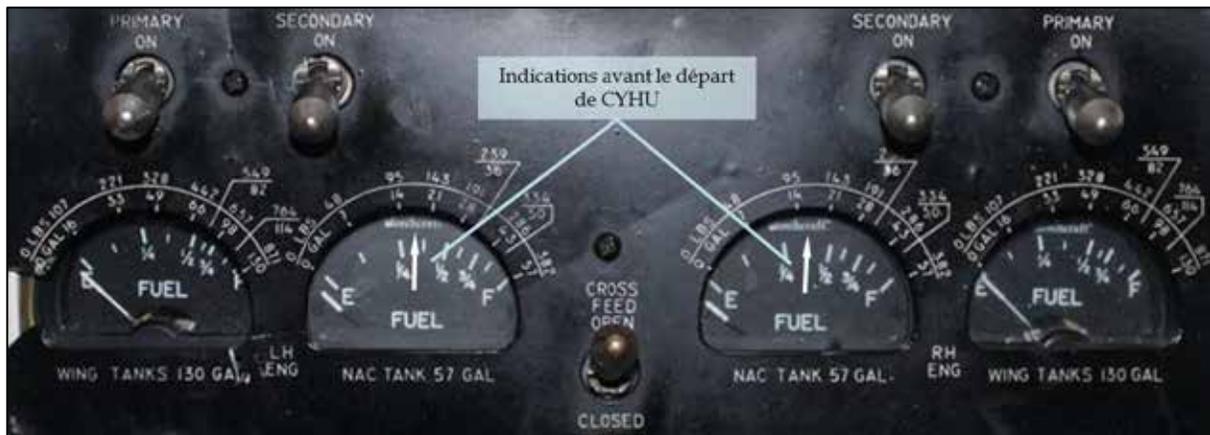
Au moment du départ de CYHU, les réservoirs des ailes étaient vides, et chacun des réservoirs nacelles contenait environ 130 livres de carburant. Bien que les aiguilles des jauges indiquaient que chaque réservoir nacelle était à un peu plus du $\frac{1}{4}$ (figure 9), les aiguilles se trouvaient à mi-parcours de l'échelle, à cause de la graduation non linéaire des jauges. Le fait de voir l'aiguille à mi-parcours aurait pu amener le pilote à conclure que les réservoirs étaient à moitié pleins.

Figure 9. Représentation de la quantité de carburant avant le vol de l'accident

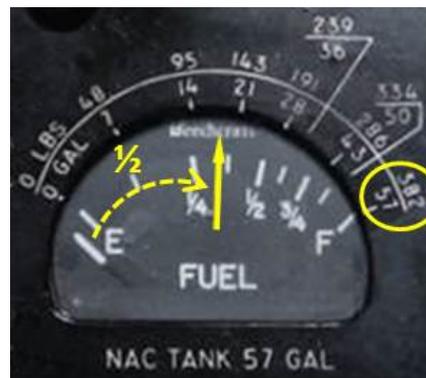
Selon cette deuxième hypothèse, le pilote pourrait avoir adapté la méthode habituelle de travail tout en transposant l'échelle des aiguilles des jauges des réservoirs nacelles sur l'échelle des jauges des réservoirs des ailes. Ainsi, le pilote n'aurait pas fait la lecture de l'échelle au-dessus des jauges des réservoirs nacelles parce qu'il n'avait pas l'habitude de s'en servir. Cette association entre la méthode habituelle de lecture des jauges et une quantité de carburant aurait établi un schéma en mémoire à long terme⁹⁶ et aurait donné lieu à une lecture de la part du pilote qui lui aurait été familière mais erronée. Un rappel d'information familière se produit de cette façon quand de tels indications ou contextes sont suffisamment semblables⁹⁷.

Figure 10. Adéquation erronée entre la position visuelle de l'aiguille de la jauge et son indication réelle de la quantité de carburant dans les réservoirs nacelles

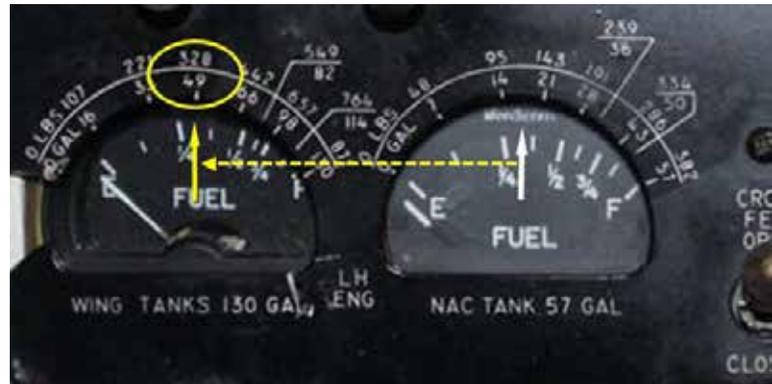
Figure 11. La transposition de l'aiguille de la jauge des réservoirs nacelles sur l'échelle de la jauge des réservoirs des ailes donnerait une lecture d'environ 300 livres de carburant

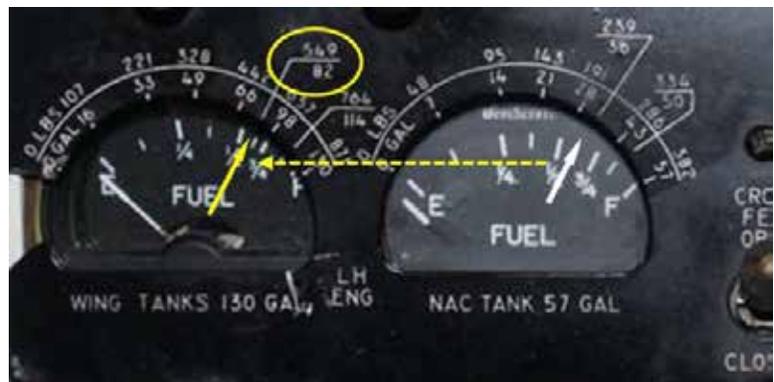
Figure 12. La transposition de l'aiguille de la jauge des réservoirs nacelles sur l'échelle de la jauge des réservoirs des ailes donnerait une lecture d'environ 1100 livres de carburant
