RAPPORT D'ENQUÊTE SUR LA SÉCURITÉ DU TRANSPORT AÉRIEN A17C0146

PERTE DE MAÎTRISE ET COLLISION AVEC LE RELIEF

Avions de Transport Régional ATR 42-320, C-GWEA

Fond-du-Lac (Saskatchewan)

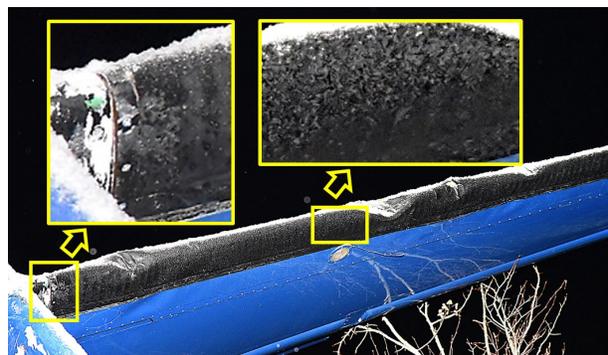
Malgré les performances dégradées, l'aéronef a d'abord grimpé; toutefois, immédiatement après le décollage, il a amorcé un mouvement de roulis vers la gauche sans intervention du pilote. Ce roulis était dû à une distribution asymétrique de la portance en raison d'une contamination inégale par le givre sur l'aéronef.

Figure S1. Contamination par le givre sur le bord d'attaque du stabilisateur horizontal gauche (Source : Gendarmerie royale du Canada, avec annotations du BST)

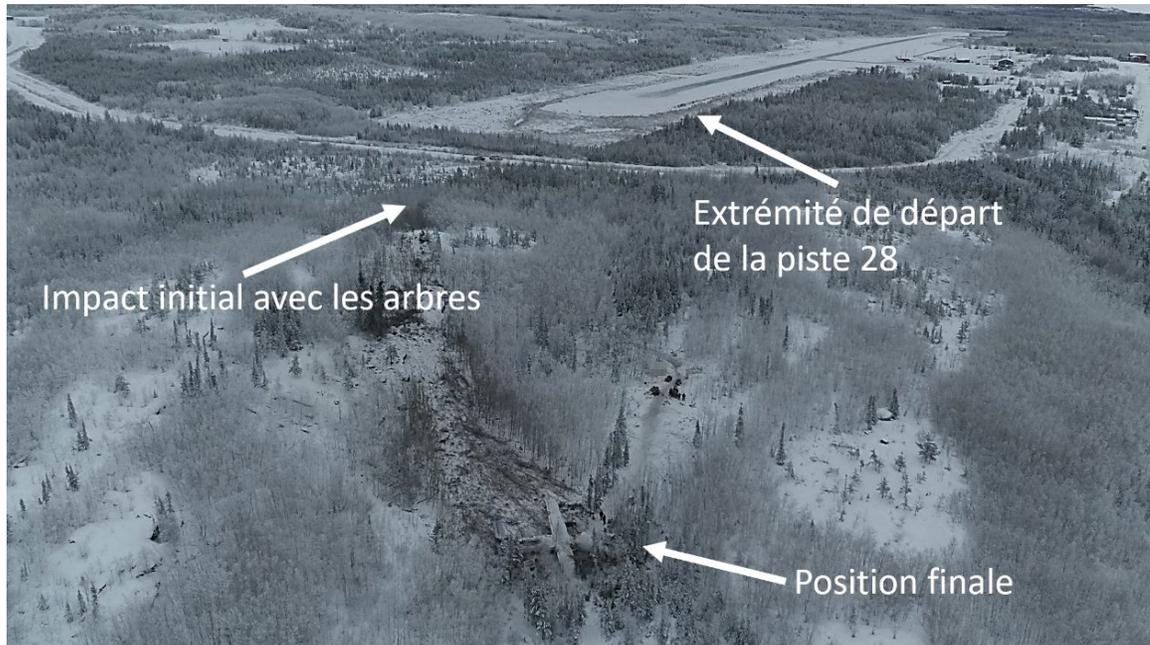
Figure S2. Vue aérienne du lieu de l'événement (Source : Gendarmerie royale du Canada, avec annotations du BST)

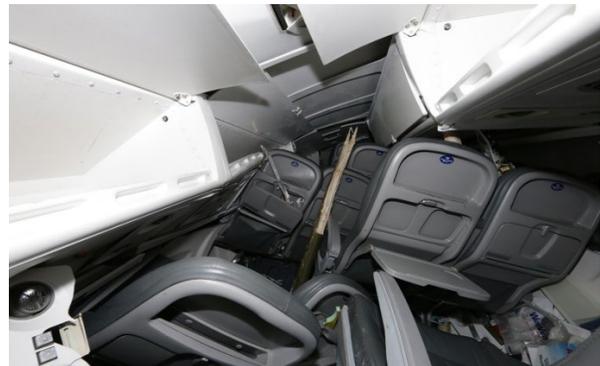
La réduction de l'espace de survie entre le plancher au-dessus du train d'atterrissage principal et le fuselage supérieur affaissé a causé des blessures par écrasement, comme des traumatismes à la tête, au corps et aux jambes, aux passagers de la partie avant-centre gauche de l'aéronef. Sur les 3 passagers de cette zone, 2 ont subi des blessures graves qui ont changé leur vie, et 1 passager est mort.

Figure S3. Photo des sièges déplacés dans la cabine (Source : BST)

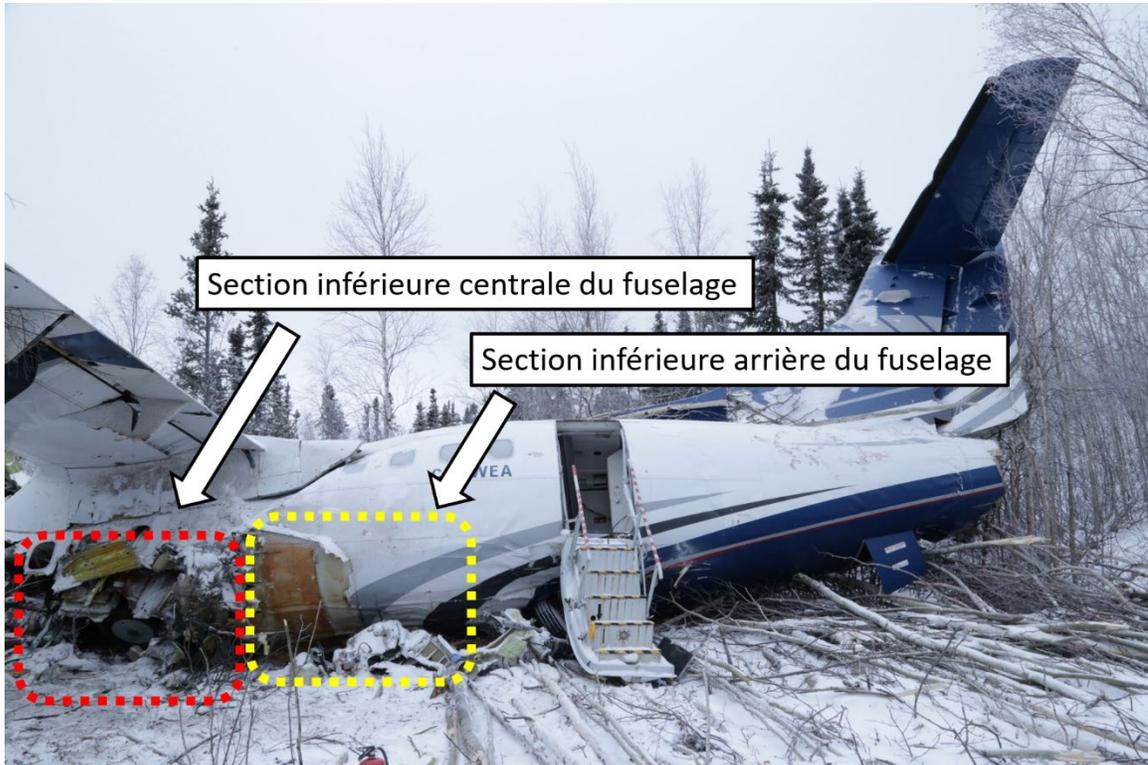
L'examen de la partie supérieure de cette section centrale du fuselage, sous la voilure, a démontré que les 2 cadres circulaires les plus résistants (cadres 25 et 27), aussi appelés cadres de voilure, se sont fracturés. Comme ces cadres soutiennent la voilure et maintiennent l'intégrité circulaire de la cabine, ces fractures ont entraîné l'affaissement de cette section de fuselage.

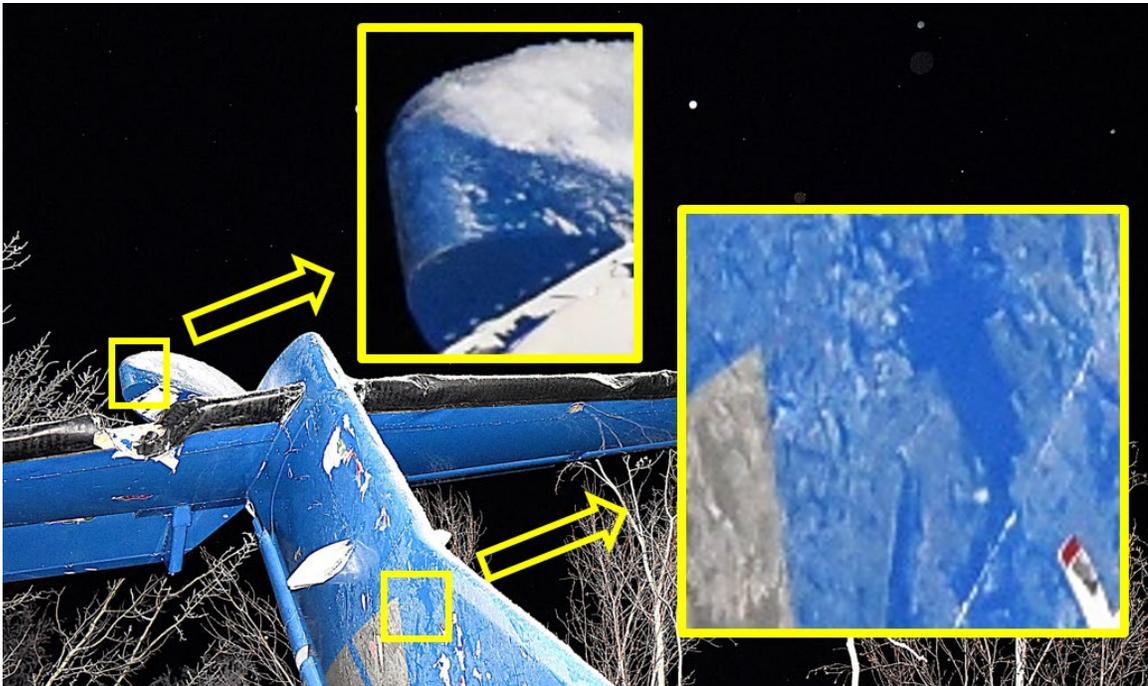
Figure 17. Photo du stabilisateur vertical avec 2 images en médaillon montrant la contamination par le givre sur le bord d'attaque de la corne débordante de la gouverne de direction et sur le côté droit du stabilisateur (Source : Gendarmerie royale du Canada, avec annotations du BST)

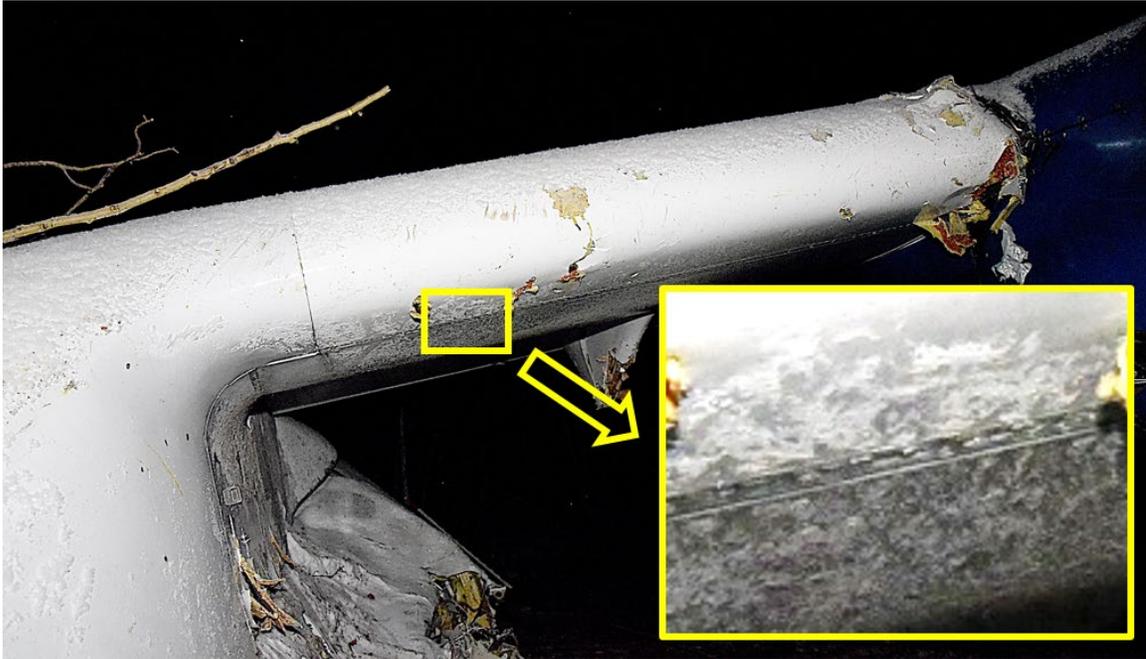
Figure 18. Photo de l'aile gauche avec image en médaillon montrant la contamination de surface sur le bord d'attaque inférieur près du fuselage (Source : Gendarmerie royale du Canada, avec annotations du BST)

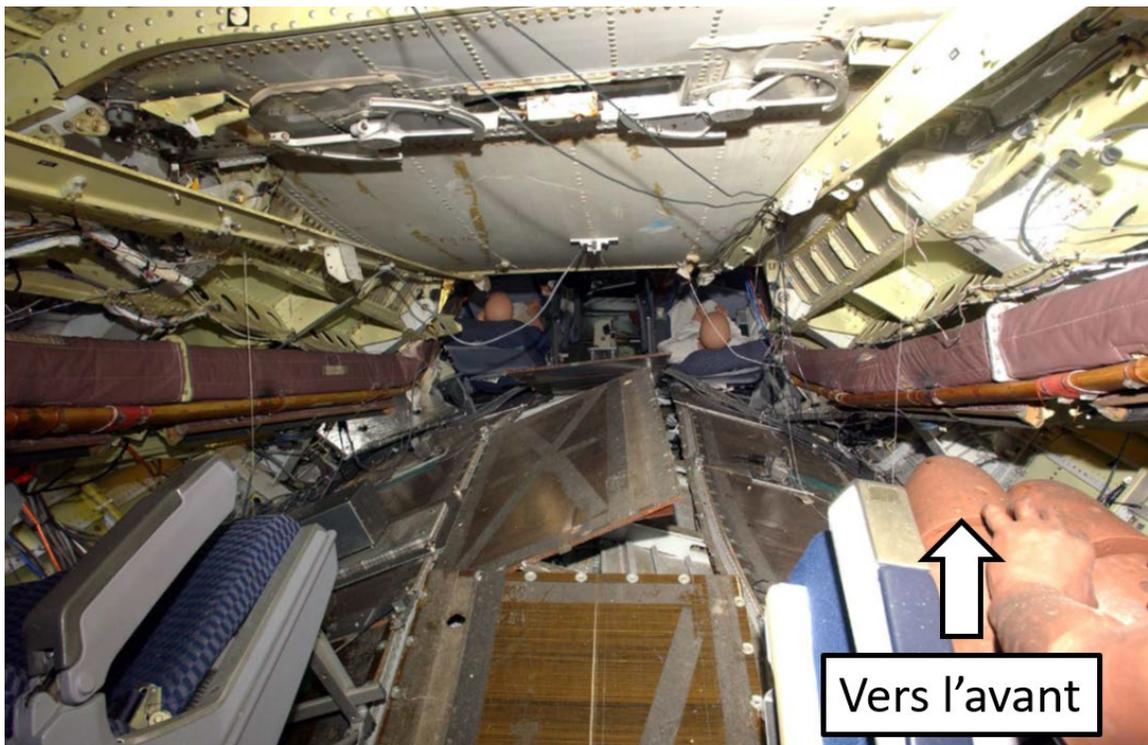
Figure 20. Photo de l'espace habitable (permettant la survie) réduit dans la partie centrale de la cabine par suite de l'affaissement de la voilure et de l'intrusion de la structure du train d'atterrissage principal au cours de l'essai de chute en 2006 (Source : Federal Aviation Administration des États-Unis, avec annotations du BST)

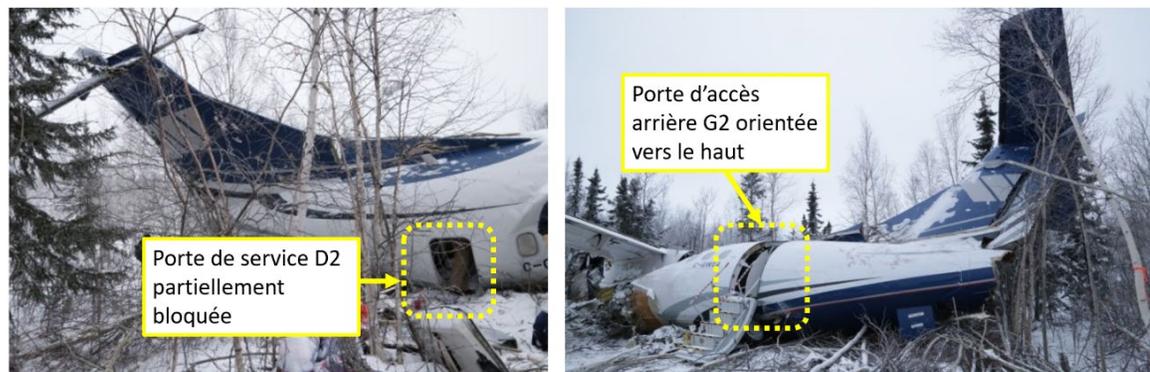
Figure 29. Orientation de la porte de service (D2) (image de gauche) et de la porte d'accès arrière (G2) (image de droite) (Source : BST)

Étant donné que la cabine de passagers principale avait roulé à environ 40° vers la droite, la porte de service D2 était partiellement bloquée par le relief extérieur. La sortie principale, soit la porte d'accès arrière G2, était orientée vers le haut, ce qui la rendait difficile à ouvrir (figure 29).
