Rapport d'enquête sur la sécurité du transport maritime M19P0078

COLLISION AVEC UN PORTIQUE DE DÉCHARGEMENT

Navire porte-conteneurs *Oakland Express*
Terminal Fraser Surrey Docks (Colombie-Britannique)
5 avril 2019

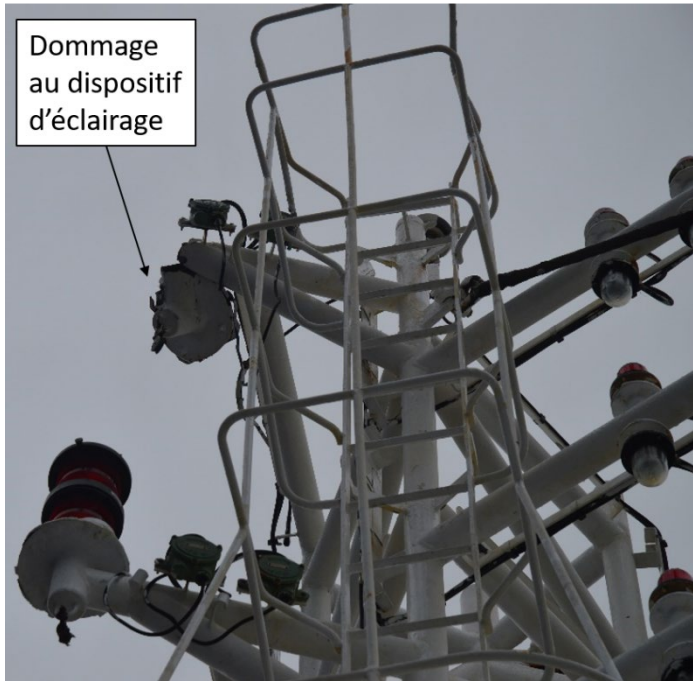
Le dispositif d'éclairage a été endommagé lorsqu'il a frappé la glissière pour câbles en guirlande du portique n° 4 (figure 2). De plus, la glissière s'est pliée sur une longueur d'environ 4 m et a été désalignée par rapport à la section horizontale sous la poutre (figure 3).

Figure 2. Dommages au mât des feux (Source : BST)

Dommage au dispositif d'éclairage

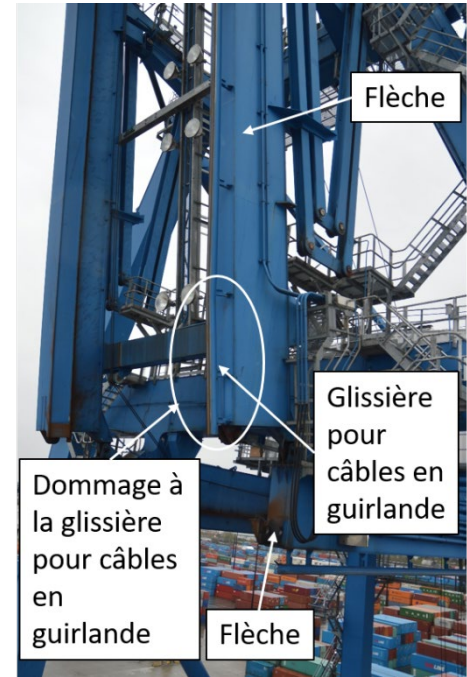
Figure 3. Dommages au portique (Source : BST)

Dommage à la glissière pour câbles en guirlande

- révisé la procédure de positionnement du portique avant l'amarrage et l'appareillage des navires;
- créé une exigence voulant que les surintendants soient présents au poste d'amarrage et qu'ils soient équipés de radiotéléphones à VHF pour communiquer avec les pilotes durant tous les mouvements de navires;
- examiné l'incident, en collaboration avec les pilotes du fleuve Fraser, et commencé les réunions semestrielles, afin de discuter des points à améliorer et des plans pour l'avenir;
- révisé la marche à suivre lorsqu'un portique passe à côté d'un mât ou d'une superstructure pendant son déplacement le long du poste d'amarrage.

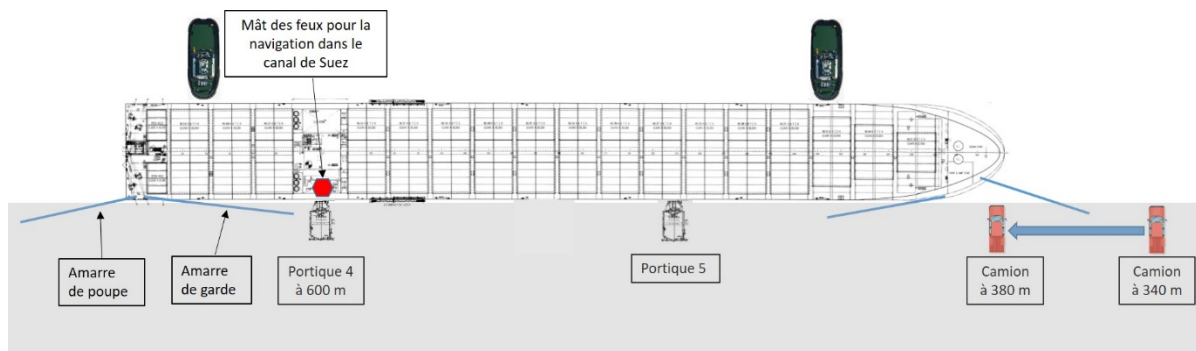
Lors de l'amarrage, on a observé que la position du portique n° 4 nuisait au filage des amarres de garde arrière entre le navire et les bollards. Le premier amarreur a rectifié la position d'amarrage de 40 m pour l'amener à la marque de 380 m, afin de faciliter le filage des amarres de garde arrière (figure 5)¹⁴.

Figure 5. Diagramme illustrant le plan d'amarrage modifié du *Oakland Express* (Source : BST)

La position modifiée a été communiquée au pilote de l'embarcation d'amarrage, qui l'a ensuite transmise au pilote par radiotéléphone à VHF. Elle n'a pas été communiquée aux surintendants, car ces derniers n'étaient pas présents lors de l'amarrage. La modification de la position d'amarrage a causé la collision entre le mât des feux pour la navigation dans le canal de Suez et le portique n° 4.

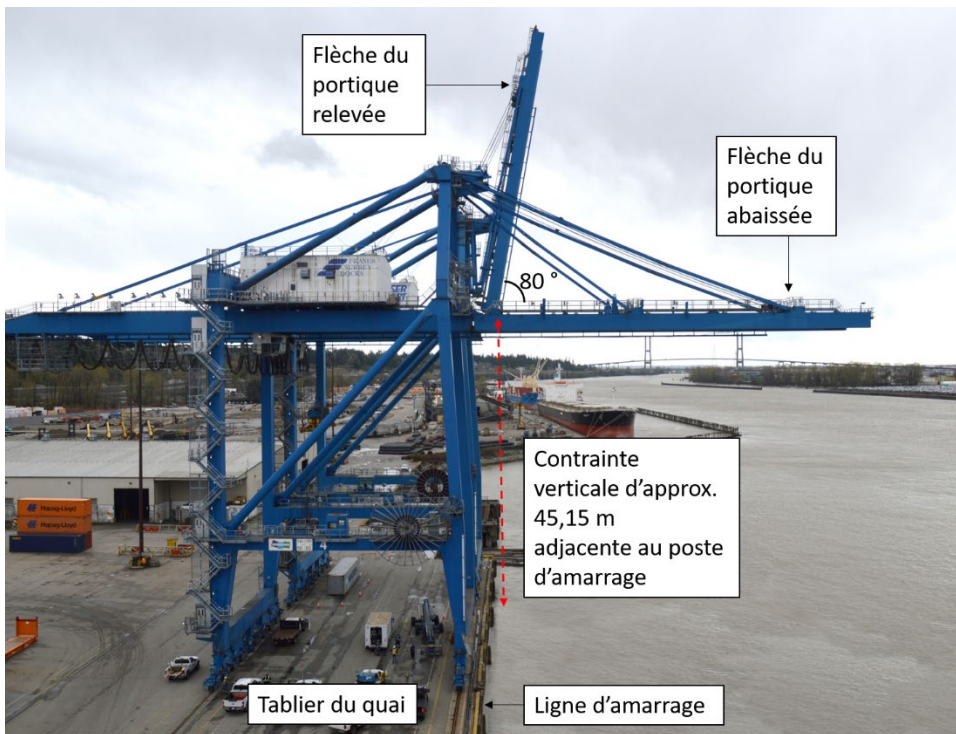
Au terminal Fraser Surrey Docks, lorsque les bras des portiques sont relevés, ils ne sont pas perpendiculaires au quai, mais s'étendent vers la mer à un angle de 10° (figure 6), ce qui engendre une contrainte verticale d'environ 45,15 m dans le voisinage immédiat du poste d'amarrage¹⁵. La plupart des navires porte-conteneurs conventionnels ne sont pas équipés d'un mât près de la muraille du navire et ne sont donc pas gênés par cette contrainte. Toutefois, la contrainte n'a pas d'incidence sur l'amarrage du *Oakland Express* et de ses navires-jumeaux lorsque ces derniers sont amarrés à quai du côté tribord, en raison de la proximité du mât des feux pour la navigation dans le canal de Suez avec la muraille du navire.

Figure 6. Contrainte verticale du portique au poste d'amarrage (Source : BST)
