RAPPORT D'ENQUÊTE SUR LA SÉCURITÉ DU TRANSPORT AÉRIEN A23P0153

COLLISION AVEC LE TERRAIN

Wilderness Seaplanes Ltd.

Grumman G-21A, C-GDDJ

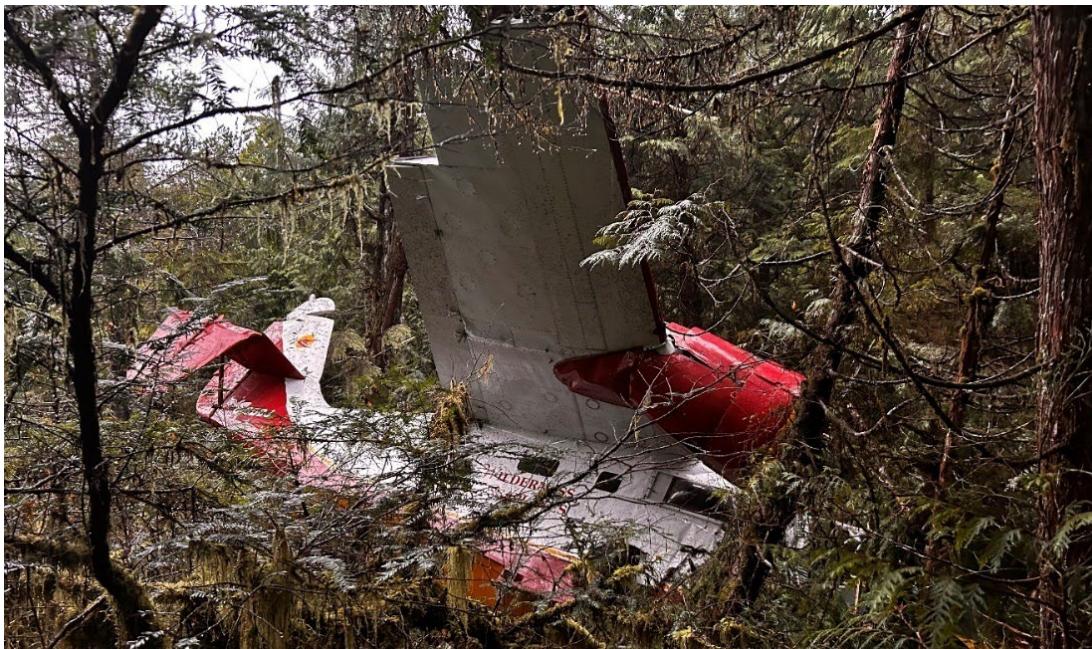
Figure 3. Épave de l'aéronef à l'étude (Source : GRC)

Le bord d'attaque de chaque aile présentait des signes d'impact avec des arbres, et la partie extérieure de chaque aile était séparée de l'aéronef. La nacelle du moteur droit et le nez de l'aéronef présentaient d'importantes déformations. Le stabilisateur horizontal droit était brisé vers le bas à un angle de 90°. Les deux hélices semblaient intactes, ce qui indique qu'elles ne tournaient pas au moment de la collision. Les hélices ont été retrouvées en position dévirée, les commandes dans le poste de pilotage étant en position plein petit pas.

L'espace habitable dans le poste de pilotage était partiellement compromis, le terrain ayant enfoncé le plancher du poste de pilotage. L'espace habitable dans la cabine passagers n'a pas été compromis.

Le train d'atterrissage de l'aéronef a été retrouvé en position partiellement sortie après l'impact.

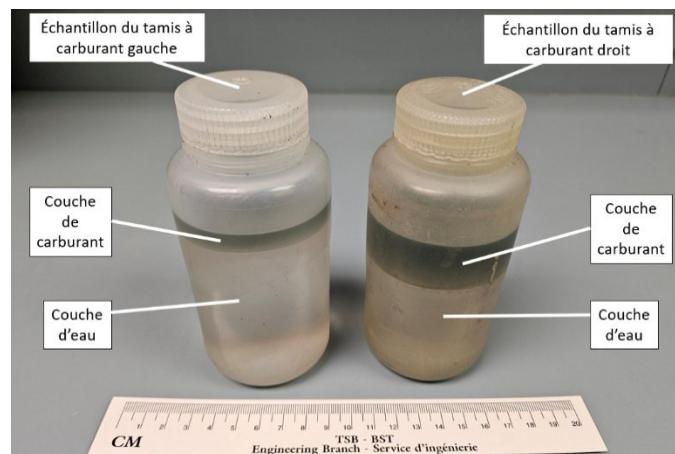
Chaque échantillon de carburant présentait la présence d'eau et n'a satisfait à aucun des 3 paramètres²⁴ de l'essai visuel D4176 de l'American Society for Testing and Materials (ASTM). Les moteurs d'aéronef peuvent continuer de fonctionner avec une teneur maximale de 30 parties par million (ppm) d'eau non dissoute, à condition que celle-ci soit dispersée uniformément dans le carburant²⁵.

À l'exception de la couche de carburant prélevée dans le puisard de carburant de l'aile gauche pendant le 2^e prélèvement, tous les échantillons contenaient plus de 30 ppm d'eau, la majeure partie d'entre eux dépassant 25 000 ppm²⁶ (tableau 4). Les concentrations d'eau les plus élevées ont été mesurées dans les puisards de carburant des ailes ou dans la couche de dépôt inférieure des échantillons de carburant.

Figure 4. Les 2 échantillons de carburant prélevés sur les tamis à carburant du moteur de l'aéronef à l'étude (Source : BST)

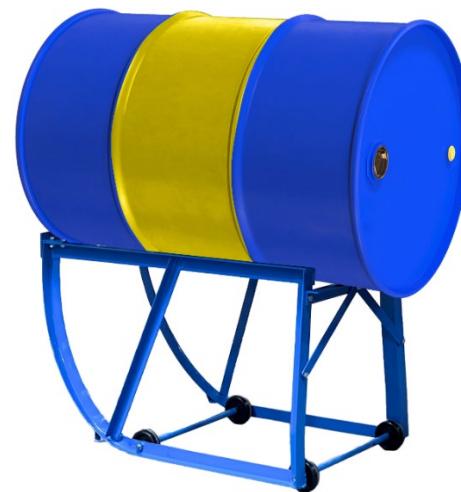
Figure 5. Un baril de carburant rangé horizontalement, le bouchon de mise à l'air libre et le bondon étant dans l'axe 3 et 9 heures, respectivement (Source : BST).

Le baril de carburant utilisé pour avitailler l'aéronef à l'étude était rangé à l'extérieur en position verticale. Les directives de Transports Canada (TC) prévoient que les barils de carburant devraient être rangés sur le côté, les bouchons de mise à l'air libre et les bondons étant orientés de manière à réduire au minimum l'infiltration d'eau. Cette mesure de protection contre l'infiltration d'eau n'a pas été mise en œuvre parce que l'exploitant ne connaissait pas la directive de TC concernant le rangement des barils de carburant. Par conséquent, de l'eau s'est infiltrée dans le baril par les ouvertures sur le dessus, contaminant ainsi le carburant à l'intérieur.

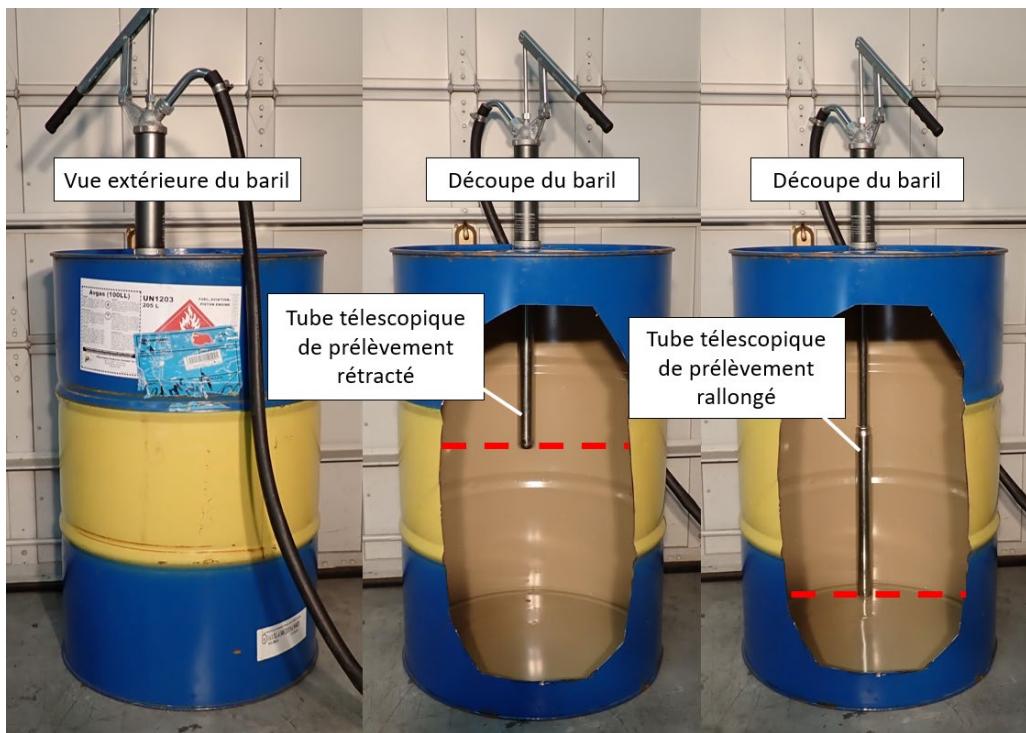
La pompe à main fournie pour l'avitaillement à partir de barils fuyait par le haut pendant son utilisation. Ce modèle de pompe n'était pas adapté à l'utilisation avec du carburant, y compris l'AVGAS 100LL utilisé pour avitailler l'aéronef à l'étude. Après la 1^{re} utilisation de la pompe à main²⁹, l'exploitant avait décidé de la remplacer par une pompe électrique, car la pompe à main fuyait et transférait le carburant à un débit lent. La pompe électrique devait être mise en service au plus tard à la fin du mois de décembre 2023. Le jour de l'événement, la pompe de remplacement n'était pas encore disponible et la pompe à main était toujours en service.

Avant que la pompe à main ne soit installée dans le baril de carburant, son tube télescopique de prélèvement n'a pas été complètement rallongé (figure 6). Par conséquent, lorsqu'un échantillon de carburant a été pompé du baril dans un bocal en verre, le carburant examiné avait été retiré du milieu du baril plutôt que de son point le plus bas. L'échantillon de carburant examiné a réussi à l'examen visuel de la clarté et de la brillance, mais n'était pas représentatif du carburant présent dans la partie inférieure du baril. Après l'échantillonnage, le Beaver a été avitaillé.

Figure 6. La pompe à main et le baril de carburant utilisés pour avitailler l'aéronef à l'étude. À gauche : Extérieur du baril. Au centre : Découpe du baril montrant le tube télescopique de prélèvement rétracté. À droite : Découpe du baril montrant le tube télescopique de prélèvement rallongé. Le point approximatif de prélèvement du carburant est indiqué par une ligne rouge en pointillés. (Source : BST)
