Transportation
Safety Board
of Canada

RAPPORT D'ENQUÊTE SUR LA SÉCURITÉ DU TRANSPORT AÉRIEN A23W0039

AFFAISSEMENT DU TRAIN D'ATERRISSAGE

British Aerospace P.L.C. Jetstream modèle 3112, C-FCPE
Aéroport de Fort Smith (CYSM) (Territoires du Nord-Ouest)
14 avril 2023

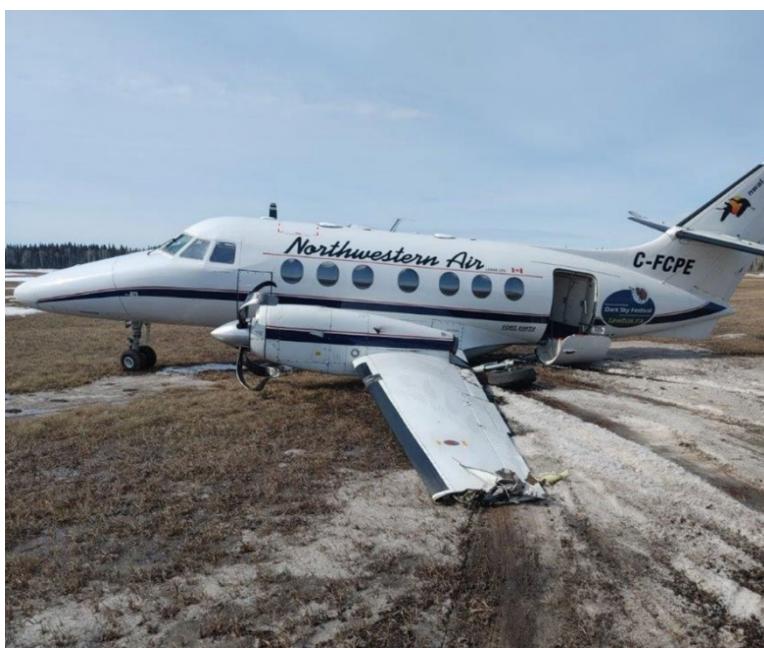
L'aéronef est resté à l'endroit pendant l'atterrissement, mais a subi des dommages importants (figure 1) lorsque le train d'atterrissement principal gauche s'est affaissé à la suite d'une défaillance du logement de l'ergot³. Le train d'atterrissement principal gauche, l'extrémité de l'aile, l'hélice et le moteur ont subi des dommages importants, tout comme le conteneur de fret ventral.

Figure 1. Vue de l'aéronef à l'étude (vers le nord-ouest) et des dommages (Source : tierce partie, avec permission)

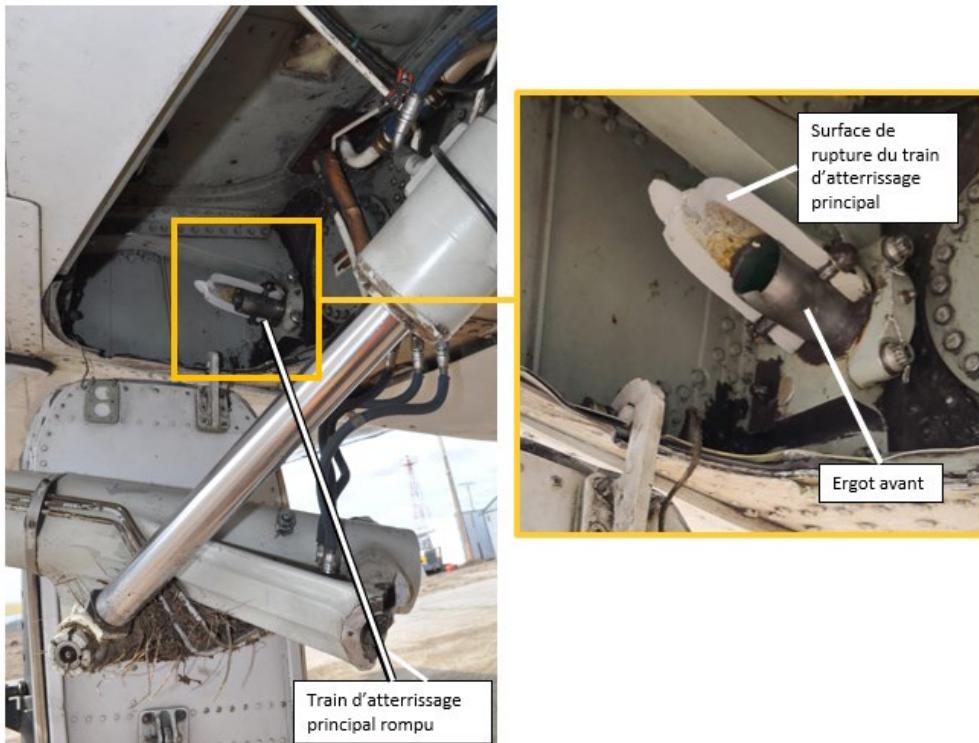
Chaque train d'atterrissage principal est attaché à l'aile par les demi-logements de palier montés sur les ergots à travers le logement des ergots. Pendant l'atterrissage du vol à l'étude, le logement de l'ergot du train d'atterrissage principal gauche s'est rompu, ce qui a entraîné l'affaissement de ce train d'atterrissage (figures 2, 3 et 4).

Figure 4. Image principale montrant une partie du train d'atterrissement principal gauche rompu et image en médaillon montrant une vue rapprochée des pièces cassées (Source : BST)

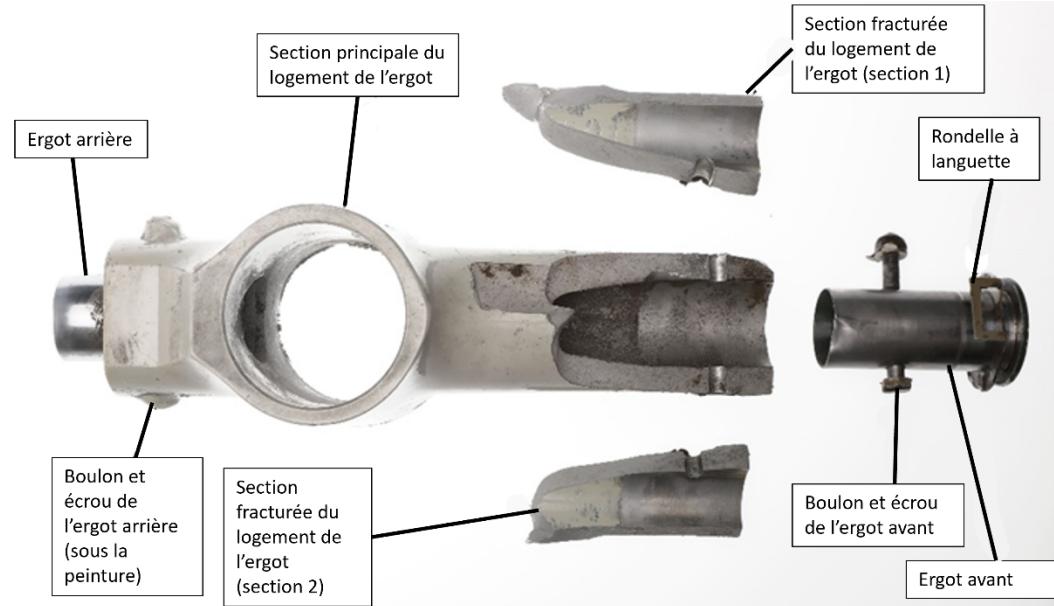
L'extrémité avant du logement de l'ergot s'est rompue en 3 morceaux (figure 5), provoquant la séparation d'une partie du logement de l'ergot avant et sa chute. L'ergot a été retenu par le demi-logement de palier qui maintenait le train à l'aéronef.

Figure 5. Pièces du train d'atterrissage principal brisé (Source : BST)

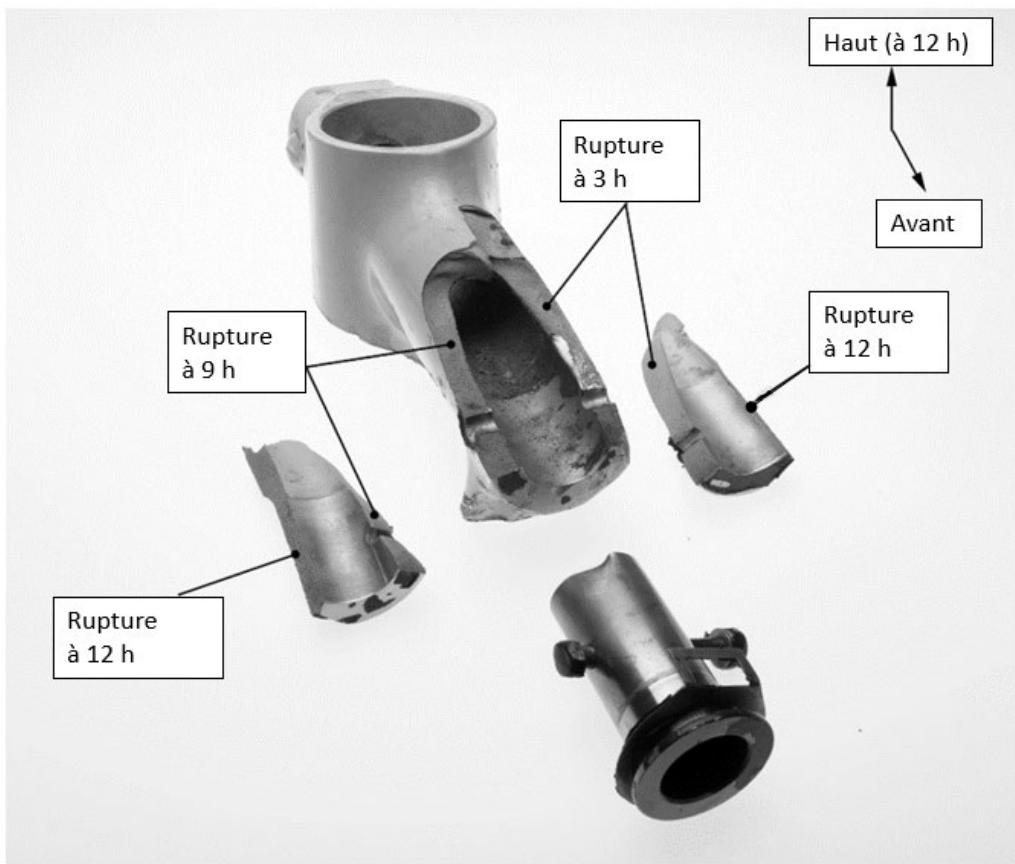
Lorsque l'extrémité avant du logement de l'ergot du train d'atterrissage principal a fait l'objet d'un examen visuel et que l'on a constaté qu'il s'était rompu en 3 morceaux, des ruptures ont été observées aux positions 3 h, 9 h et 12 h (figure 6).

Figure 6. Positions des 3 ruptures dans le logement de l'ergot (Source : BST)

Les ruptures situées à 3 h et à 9 h croisaient chacune un trou de boulon, ce qui indique qu'elles étaient composées chacune de 2 ruptures indépendantes, une à l'avant et une à l'arrière du trou de boulon (figure 6). Du scellant a été observé sur le bord de l'une des surfaces de jointure de la rupture, adjacent à la face avant du logement de l'ergot. La face avant du logement de l'ergot (figure 7) a également été examinée pour y détecter tout signe de protection contre la corrosion. Des résidus de scellant brunâtre et noir (probablement du Loctite 5188) se trouvaient sur la face avant; toutefois, il n'y avait aucune indication visuelle d'une couche de conversion chimique¹⁵, telle que l'Alocrom 1200 (de couleur dorée) ou le Tectyl 502-C (un composé à base de cire de couleur ambrée). Il n'y avait également aucune trace d'apprêt, de peinture ou de couche de conversion chimique sur la zone qui avait été réparée.

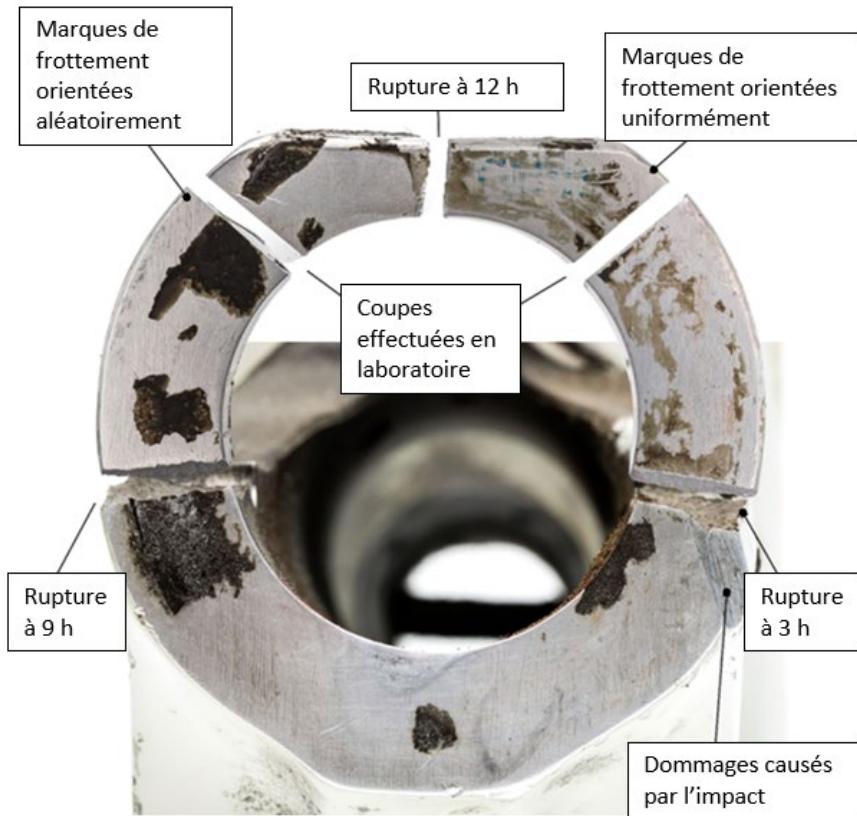
Figure 7. Face avant du logement de l'ergot, avec des résidus visibles (Source : BST)

Étant donné que ce revêtement est normalement visible, il est probable qu'il n'ait pas été appliqué à nouveau sur la face avant lors de la dernière inspection par courants de Foucault. Selon le manuel de révision du train d'atterrissage principal, l'Alocrom 1200 (ou l'Alodine) doit être appliqué sur la face avant du logement de l'ergot pendant la révision¹⁹. De plus, un examen des bulletins de service connexes (bulletins de service n° 32-A-JA851226²⁰, 32-19²¹, 32-JM7862²² et 32-A-JA140940²³) a révélé qu'une nouvelle couche de conversion chimique doit être appliquée sur les zones réparées de la face avant, là où les marques de corrosion ou d'usure (dues à la rotation de la rondelle) ont été éliminées. Visuellement, rien n'indique qu'une nouvelle couche de conversion chimique a été appliquée. Étant donné que la zone située entre les positions de 7 h et de 5 h se trouvait en dehors de la zone réparée et que le

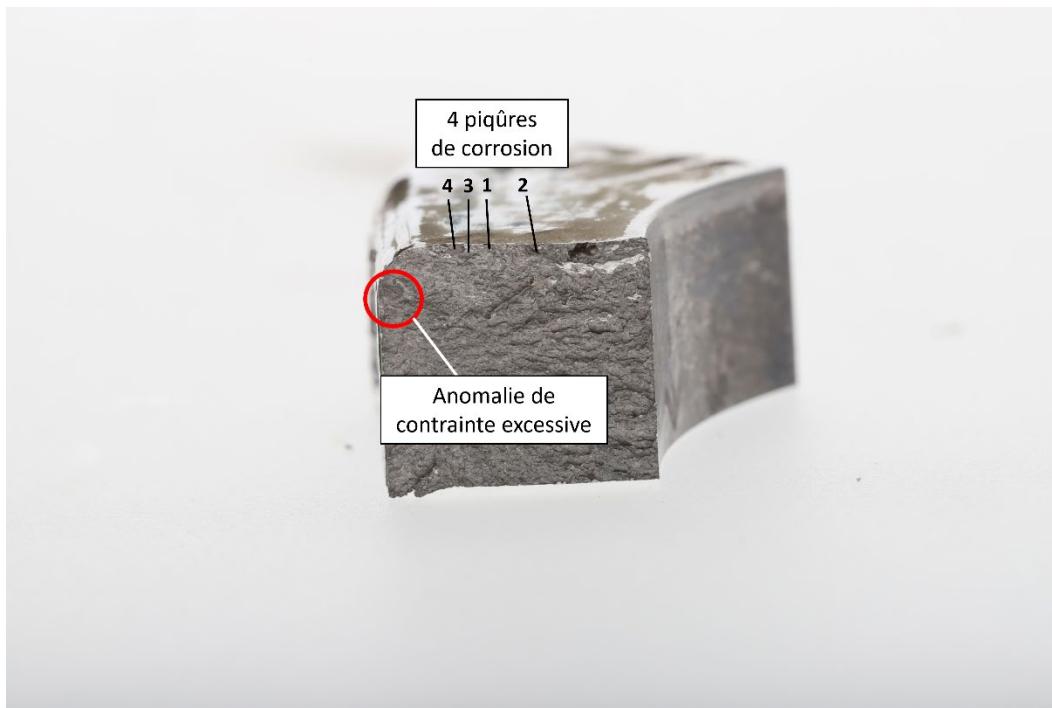
Les anomalies observées sur la surface de rupture à 12 h étaient principalement celles d'une cassure conchoïdale¹⁶ (correspondant à une rupture intergranulaire) et à des fossettes ductiles (correspondant à une contrainte ductile excessive). Ces anomalies provenaient de 4 petites piqûres de corrosion et de 1 anomalie de contrainte excessive, celle-ci apparaissant sous la forme d'un cercle sombre (figure 8). Les surfaces de rupture à 3 h et à 9 h présentaient également les caractéristiques d'une cassure conchoïdale et des fossettes ductiles. Cependant, sur ces 2 surfaces de rupture, il n'y avait aucun signe de fatigue et très peu de piqûres de corrosion; l'origine de la fissuration intergranulaire n'a pas pu être déterminée à partir des caractéristiques observées.

Figure 8. Surface de rupture à la position de 12 h, avec anomalie de contrainte excessive et piqûres de corrosion (Source : BST)

Le laboratoire du BST a déterminé qu'il est probable que le logement de l'ergot du train d'atterrissage principal ait été soumis à des conditions propices à la corrosion, au niveau de l'anomalie de contrainte excessive, des 4 piqûres de corrosion et des zones de fatigue associées. Ces anomalies sont toutes d'une taille nettement inférieure à la longueur critique d'une fissure de 6 mm. De plus, le métal analysé montre des signes de fissuration intergranulaire à cet endroit. Il est donc probable que le mode de défaillance ait évolué vers une FCC. La FCC s'est ensuite propagée à l'intérieur du logement de l'ergot, et cela s'est probablement produit non seulement pendant les atterrissages, mais aussi lorsque l'aéronef était stationné. À un moment donné, le degré de fissuration présent avant la défaillance (combinaison de l'anomalie de contrainte excessive, des piqûres de corrosion, des fissures de fatigue et de la FCC) a réduit la résistance du composant à un point tel que la structure intacte ne pouvait plus supporter les charges d'atterrissage, et une dernière défaillance s'est produite sous la forme d'une rupture ductile et intergranulaire.

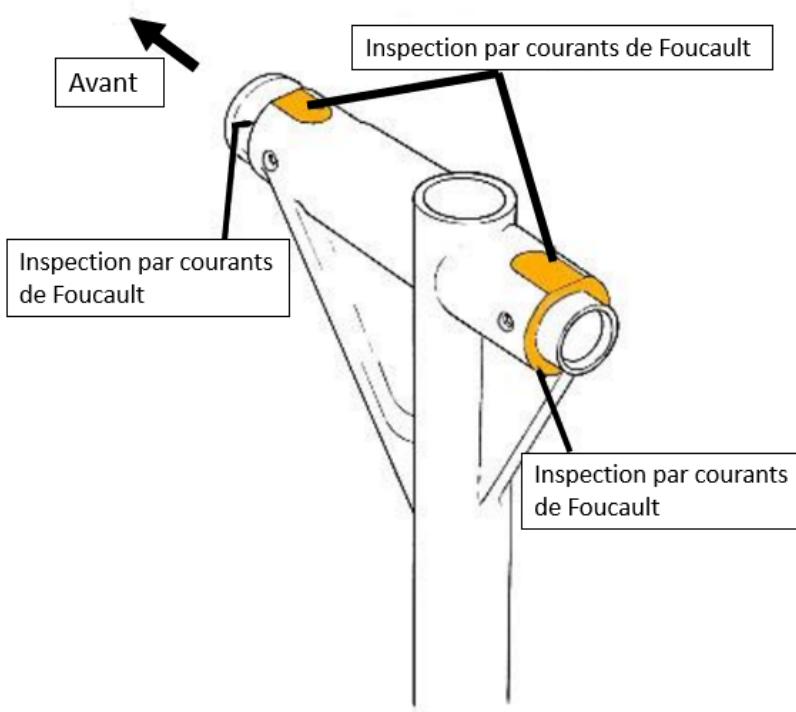
Le bulletin de service n° 32-19 énumère les exigences minimales applicables à l'équipement et fournit des instructions pour la mise en place de l'instrumentation et l'étalonnage, ainsi que pour la réalisation de l'inspection par courants de Foucault. Les zones à inspecter doivent être nettoyées, et, si la couche de protection présente des signes de décollement ou de fissuration, les zones doivent être nettoyées jusqu'à ce que le métal nu apparaisse. Les faces avant et arrière du logement de l'ergot ainsi que les surfaces planes usinées avant et arrière doivent être inspectées (figure 9).

Figure 9. Zones à inspecter par courants de Foucault (en jaune) sur le logement de l'ergot (Source : Héroux Devtek, Service Bulletin [SB] 32-19 : MLG Assembly – Inspect Cylinder Attachment Spigot Housing, révision 9 [3 novembre 2020], figure 1 : Areas of Inspection, p. 7, avec annotations du BST)
