RAPPORT D'ENQUÊTE SUR LA SÉCURITÉ DU TRANSPORT FERROVIAIRE R24D0070

MOUVEMENT DÉPASSANT SES LIMITES D'AUTORISATION

VIA Rail Canada Inc.

Montréal (Québec)

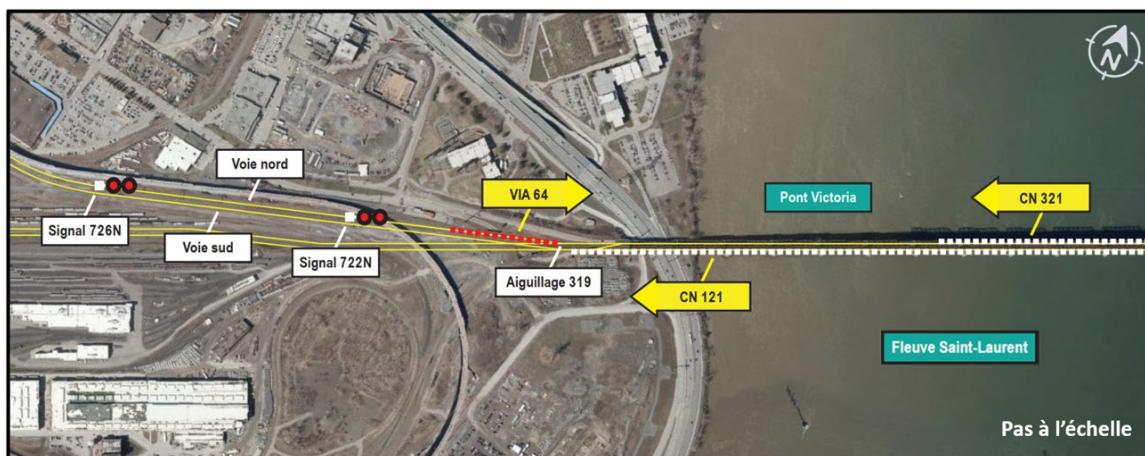
Figure 2. Emplacement des signaux franchis par le train VIA 64 et position des trains après l'événement
 (Source : Portail cartographique du Gouvernement du Québec, avec annotations du BST)

Après avoir parcouru une distance d'environ 1500 pieds au-delà du signal 722N, le MLR a constaté que l'aiguillage de la voie nord, un aiguillage à double commande⁷ (aiguillage 319) à l'extrémité ouest du pont Victoria, n'était pas orienté pour son train et a alors immédiatement demandé au ML d'arrêter le train.

Le ML a effectué un serrage à fond des freins. Lorsque le train s'est immobilisé, le bogie à l'extrémité de la dernière voiture a talonné l'aiguillage à double commande. En constatant la situation, l'équipe a immédiatement fait un appel d'urgence sur le canal d'attente de la subdivision. Cet appel a coïncidé avec la diffusion d'un message audio automatisé provenant d'un détecteur en voie situé à proximité, au même moment et sur le même canal. Ces 2 transmissions radio simultanées se sont chevauchées, les rendant inintelligibles. L'équipe a ensuite fait un appel d'urgence sur le canal du CCF.

Au même moment, 2 trains de marchandises circulaient vers l'extrémité ouest du pont Victoria. Le CN 121, qui se trouvait sur la voie sud, est arrivé à la hauteur du VIA 64 au moment où ce dernier talonnait l'aiguillage. En constatant la situation, l'équipe du CN 121 a contacté par radio l'équipe de l'autre train de marchandises, le CN 321, qui circulait en direction ouest sur la même voie que le VIA 64, lui demandant d'arrêter immédiatement son train. Le ML du CN 321, qui circulait à environ 4 mi/h, a aussitôt effectué un serrage à fond des freins de son train. Le CN 321 s'est alors immobilisé à environ 1700 pieds de la queue du VIA 64 (figure 2).

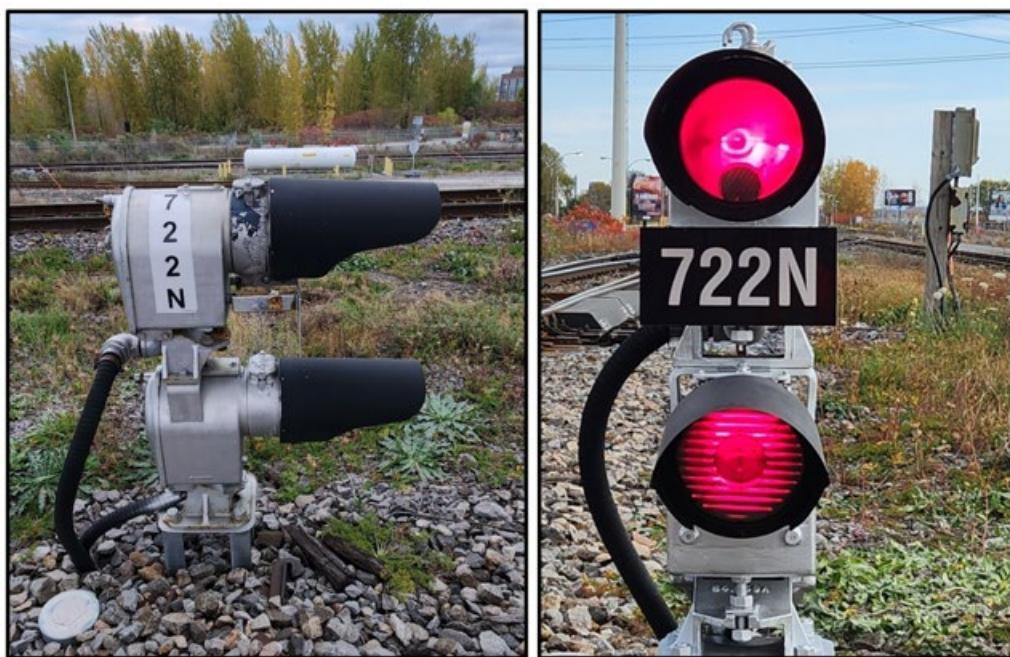
Figure 4. Vue de côté et de face du signal 722N (Source : BST)

Le signal 722N est un signal à mât bas de 4 pieds de haut à oculaire mobile de modèle H-2 fabriqué par la compagnie Union Switch and Signal. Il est situé entre les voies nord et sud et, selon le CN, il est aligné pour une visibilité optimale d'une distance de 100 pieds et de 588 pieds. Ce type de signal était fabriqué à partir des années 1920. Il est constitué de 2 feux superposés dotés de mécanismes à oculaires mobiles. Chaque feu est muni d'un capot allongé¹¹ qui permet d'améliorer la vue du faisceau lumineux à distance (figure 4).

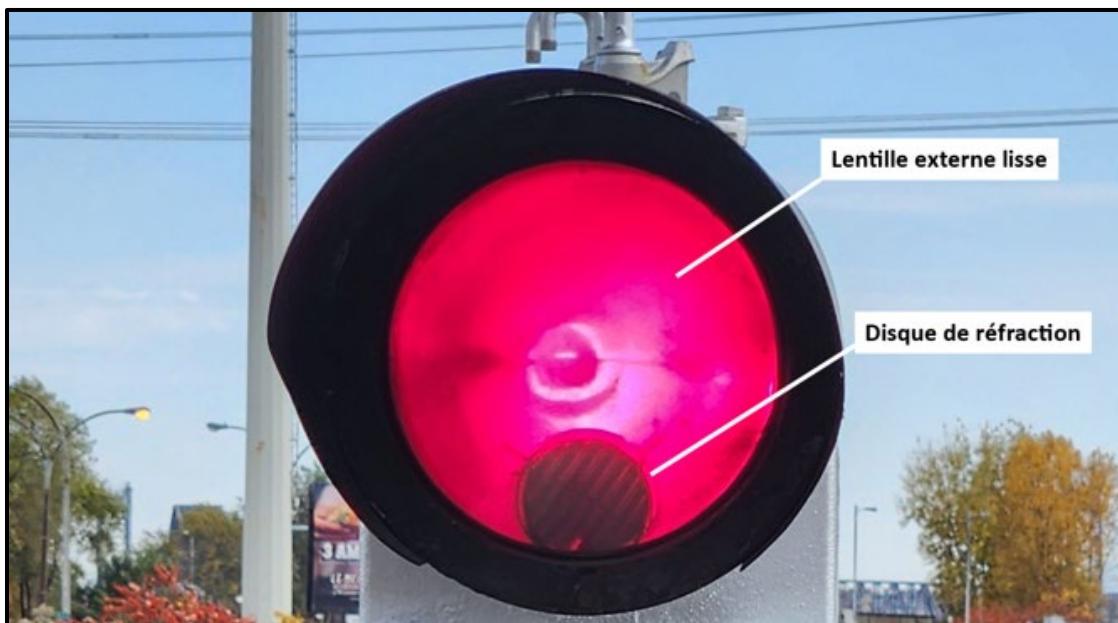
Figure 7. Feu supérieur du signal 722N (Source : BST)

Le feu supérieur est équipé d'une lentille externe lisse¹⁴ combinée à un disque de réfraction placé derrière la lentille (figure 7). Une lentille lisse génère une réflexion spéculaire, qui agit comme un miroir en reflétant la lumière incidente du soleil de manière directionnelle.

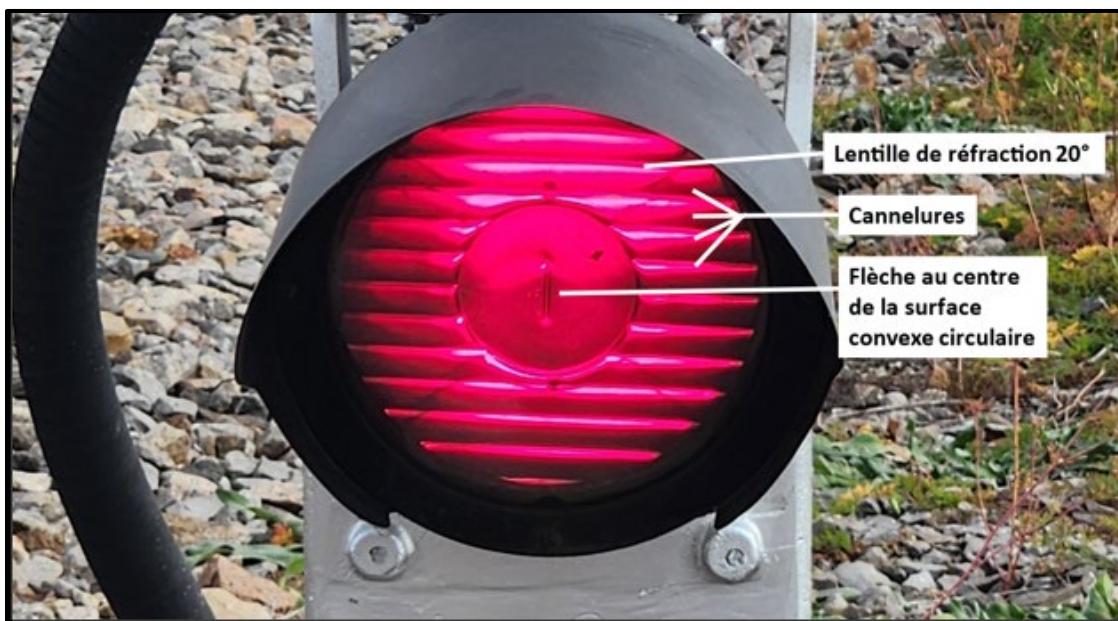
Figure 8. Feu inférieur du signal 722N (Source : BST)

Le feu inférieur est équipé d'une lentille externe de réfraction 20° , qui est installée de façon à concentrer le faisceau lumineux émis par le feu à un angle de 20° vers le haut. Ce type de lentille comporte des cannelures et une surface lisse convexe circulaire au centre. Une flèche encastrée au centre de la surface lisse permet de déterminer l'orientation de la lentille et du faisceau lumineux émis par le feu en fonction de la situation topographique sur le terrain (figure 8).

Une lentille cannelée produit une réflexion diffuse, où les cannelures dispersent la lumière incidente du soleil dans plusieurs directions.

Le signal 722N est le seul signal dans la zone enclenchée qui est doté de 2 types de lentilles différentes. Le signal 722S, qui est situé à la même hauteur sur la voie sud, comporte 2 lentilles lisses ordinaires. L'enquête n'a pas pu déterminer pourquoi le signal 722N était équipé de lentilles différentes.

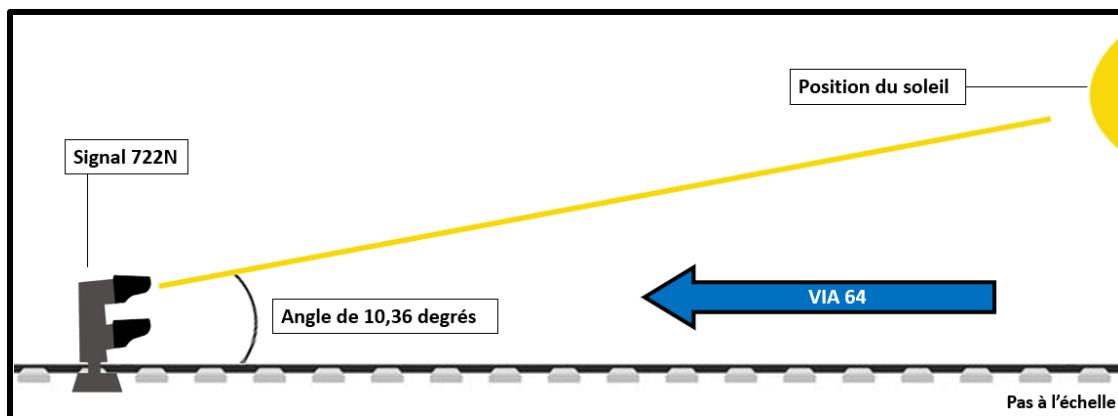
Figure 9. Incidence de la lumière du soleil sur le signal 722N (Source : BST)

Selon une étude¹⁵, dans certaines conditions, un feu de couleur rouge peut paraître jaunâtre à un observateur lorsque la lumière incidente, réfléchie par la surface de la lentille externe du feu, entraîne une faible défocalisation.

Alors que le train était à l'arrêt et que le MLR surveillait le signal 722N dans l'attente d'une indication permissive, les conditions de luminosité ambiantes ont changé avec le temps en fonction de l'altitude et de l'azimut du soleil. Étant donné que le MLR avait de la difficulté à confirmer la couleur du feu supérieur du signal 722N, il a demandé au ML de reculer le train pour se rapprocher du signal.
