# RAPPORT D'ENQUÊTE SUR LA SÉCURITÉ DU TRANSPORT AÉRIEN A25W0077

## ATTERRISSEMENT BRUTAL

Immatriculation commerciale  
Bell Helicopter Textron Canada Limited Bell 206L-4, C-GKX  
Héliport Hespero/Safron Residence (CTS6) (Alberta)  
6 juillet 2025

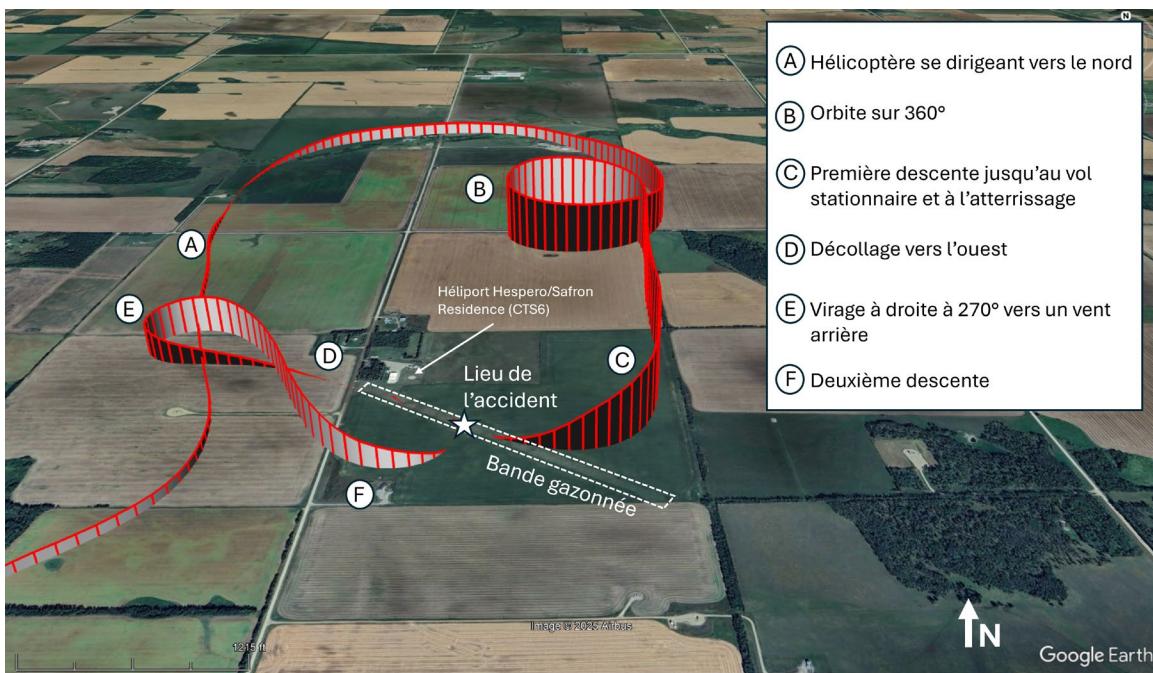
Figure 1. Carte montrant la trajectoire de vol de l'hélicoptère à l'étude (Source : Google Earth, avec annotations du BST)

l'approche en effectuant un rétablissement de la puissance<sup>2</sup> avant d'atterrir au milieu d'une bande gazonnée orientée sur un cap de 290° magnétiques (M)<sup>3</sup>. Le pilote a ensuite décollé en suivant la bande gazonnée, sur un cap nord-ouest, et a effectué un virage de 270° vers la droite, pour finalement virer en vent arrière du côté sud-ouest de la bande gazonnée. Il s'est mis en palier à une altitude d'environ 300 pieds AGL, à environ 80 nœuds de vitesse indiquée (KIAS), et sur un cap de 140°. À 12 h 18 min 29 s, il a amorcé un virage à gauche qui s'est accentué jusqu'à atteindre une inclinaison de 43° sur un cap de 351° dans une autre descente cohérente avec une autorotation (figure 1). À 12 h 18 min 41 s, le taux de descente maximal dans le virage a été enregistré à 2362 pi/min à une altitude de 100 pieds AGL. Dans les 5 secondes qui ont suivi, l'hélicoptère a pris une assiette en cabré de 14° et le taux de descente a ralenti à 125 pi/min à une vitesse sol de 30 KIAS, tandis que l'hélicoptère s'inclinait de 9° vers la droite. Au cours des 6 secondes suivantes, le taux de descente a augmenté et l'assiette en tangage a fluctué.

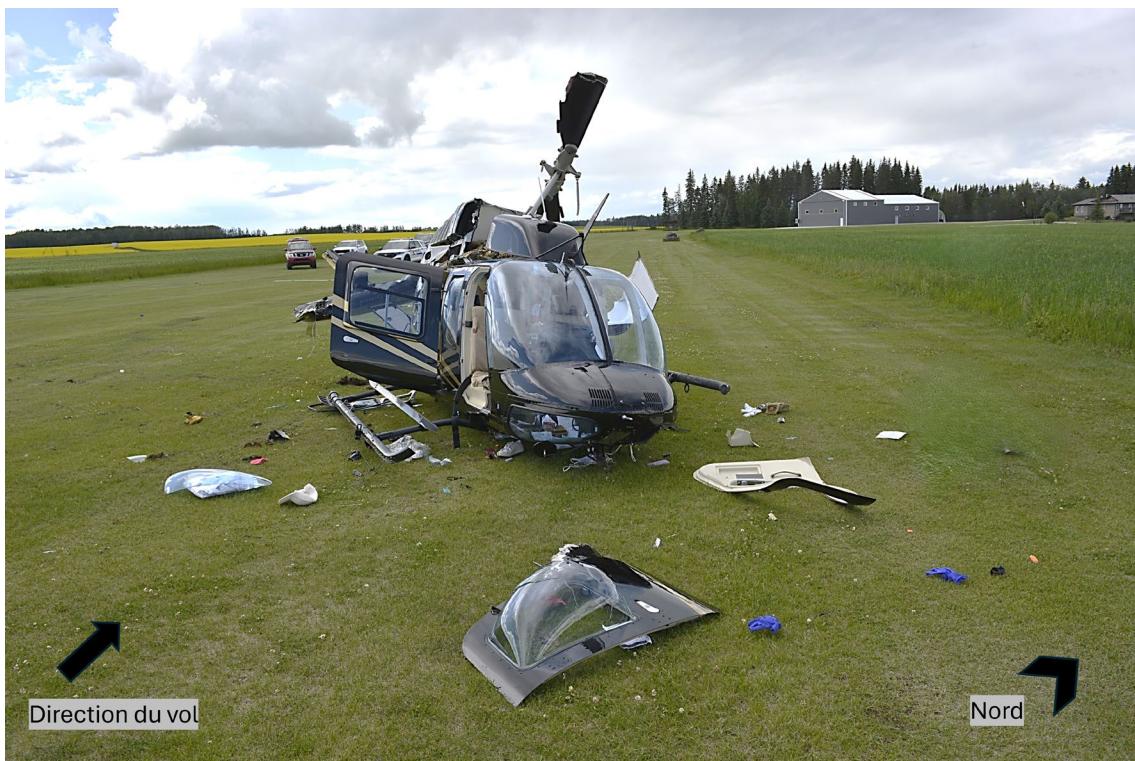
Figure 2. Lieu de l'événement, vue vers l'ouest (Source : BST)

L'hélicoptère a touché le sol à 12 h 18 min 50 s, les patins se sont affaissés, et l'hélicoptère s'est immobilisé dans le sens inverse de la marche. Une des pales du rotor principal a heurté la poutre de queue, et le rotor de queue s'est séparé du fuselage. La 2<sup>e</sup> pale du rotor principal a été trouvée à l'écart de l'épave, sectionnée à l'extérieur des renforts de pale, avec des signes de contact avec

le coupe-câble supérieur (figure 2). Il n'y a pas eu d'incendie après l'impact. Le passager a été mortellement blessé; le pilote a été grièvement blessé.
