# RAPPORT D'ENQUÊTE SUR LA SÉCURITÉ DU TRANSPORT AÉRIEN A24P0074

## COLLISION AVEC LE RELIEF

Cessna 421C, N264DC

18 juillet 2024

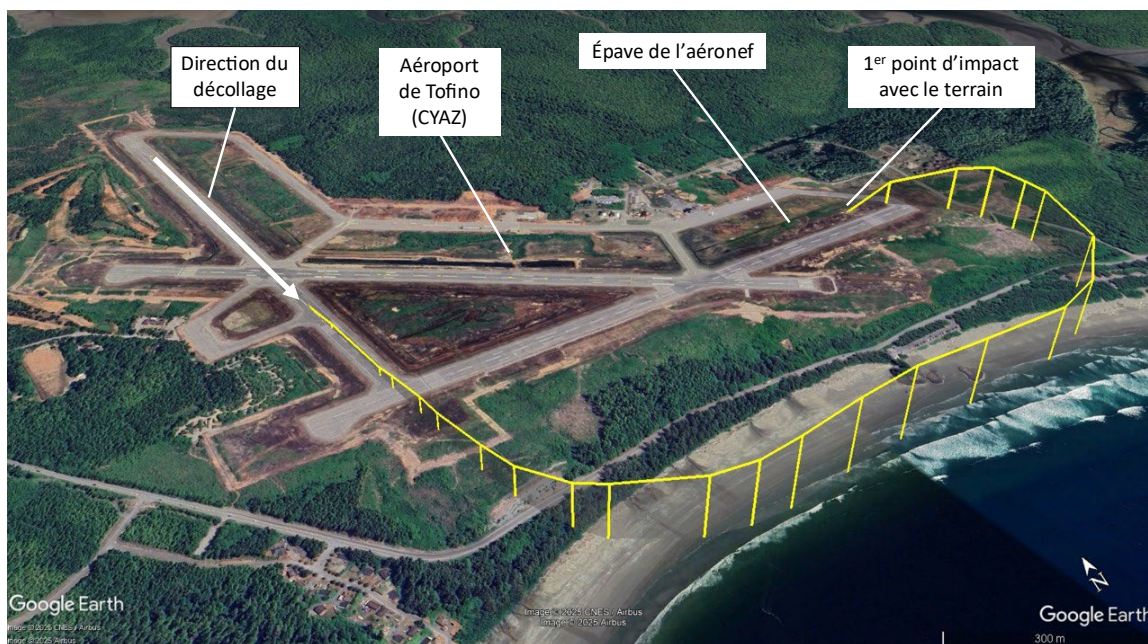
L'aéronef a décollé de la piste 16 vers 12 h 42<sup>1</sup>. Peu après le décollage, les occupants de l'aéronef ont vu des flammes sortir du haut du capot du moteur droit. L'aéronef a viré vers l'est<sup>2</sup>, est entré à l'étape vent arrière gauche de la piste 25 et s'est mis en palier à environ 320 pieds au-dessus du sol (AGL) (figure 1).

Figure 1. Trajectoire du vol à l'étude, d'après les données radar (Source : Google Earth, avec annotations du BST)

L'aéronef a ensuite effectué un virage serré en descente vers le seuil de la piste 25, mais a dépassé l'axe longitudinal vers le nord. Durant ce virage, le taux de descente de l'aéronef a considérablement augmenté.

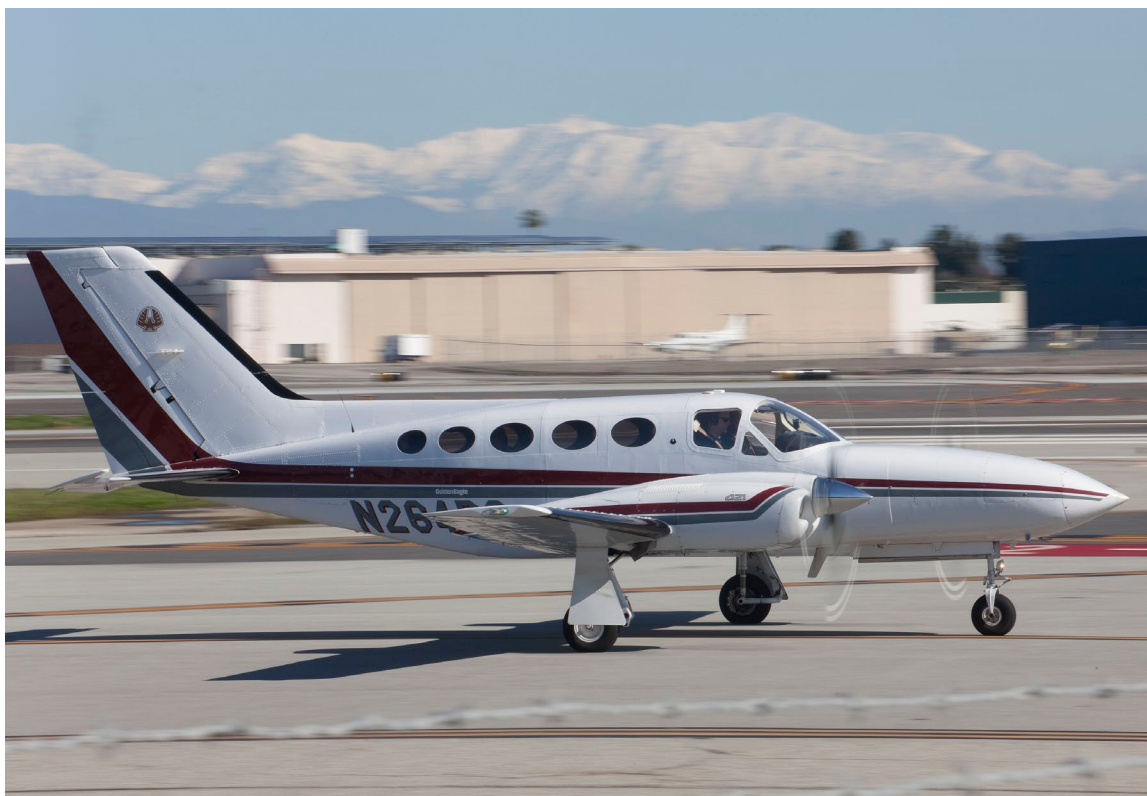
Le Cessna 421C est un aéronef léger bimoteur à aile basse, doté d'une cabine pressurisée. L'aéronef à l'étude (figure 2), construit en 1982, était équipé de 2 moteurs Continental Aerospace Technologies GTSIO-520-N et d'hélices à vitesse constante. Il était également muni d'un système de détection et d'extinction d'incendie pour chaque moteur. Au moment de l'événement, l'aéronef avait accumulé environ 2795 heures de vol<sup>8</sup>.

Figure 2. L'aéronef à l'étude, photo prise avant l'événement (Source : Tierce partie, avec permission)

D'après les registres fournis par le responsable de maintenance de l'aéronef, la dernière inspection annuelle de l'aéronef avait eu lieu le 1<sup>er</sup> août 2023<sup>10</sup>. Une consigne de navigabilité (CN) récurrente existe pour cet aéronef afin de détecter et de corriger [traduction] « les fissures et la corrosion dans le système d'échappement, qui pourraient entraîner une défaillance du système d'échappement et la possibilité d'un incendie incontrôlable en vol avec des blessures au pilote ou aux passagers<sup>11</sup>. »

L'une des exigences de cette CN — une inspection visuelle du système d'échappement — n'avait toujours pas été appliquée au moment de l'événement<sup>12</sup>. Cette inspection doit être effectuée toutes les 50 heures de service ou tous les 30 jours, selon la dernière de ces éventualités. La documentation indiquait que la dernière inspection de ce type avait été effectuée à environ 102 heures, et 352 jours avant l'événement.

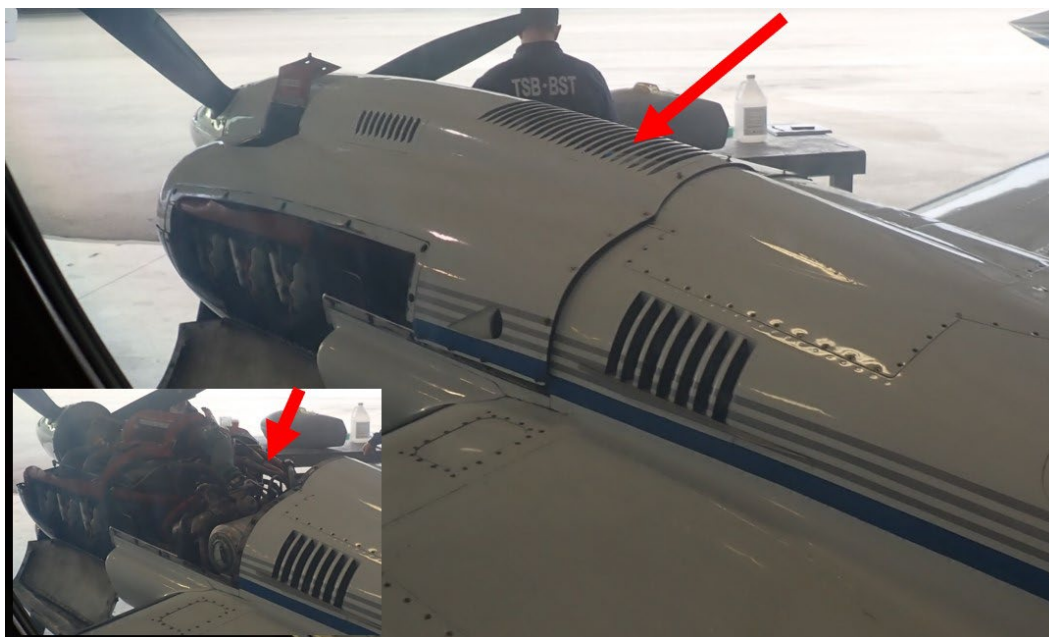
Le moteur droit de l'aéronef a été examiné par des enquêteurs et des membres du personnel du laboratoire du BST dans un atelier de réparation et de maintenance de moteurs à Kamloops (Colombie-Britannique). Le turbocompresseur du moteur droit a été envoyé au Laboratoire d'ingénierie du BST à Ottawa (Ontario) à des fins d'analyse plus approfondie. Lors de l'examen des composants du turbocompresseur, on a constaté que le collier de serrage en V en 1 morceau, qui relie le turbocompresseur du moteur à son tuyau d'échappement, présentait des signes d'usure. On peut en conclure que cette pièce a peut-être été mal installée ou mal alignée.

Un incendie en vol s'est déclaré dans la nacelle du moteur droit (figure 3) juste après le décollage. Les caractéristiques de l'incendie étaient cohérentes avec celles d'un incendie de l'échappement du turbocompresseur résultant du détachement du tuyau d'échappement du turbocompresseur. On ignore si le système de détection d'incendie de l'aéronef s'est déclenché<sup>16</sup>.

Figure 3. Emplacement approximatif de l'incendie en vol indiqué par des flèches, avec une image en médaillon montrant l'emplacement approximatif de l'incendie une fois le capot supérieur du moteur retiré. L'aéronef représenté est un Cessna 421B, qui possède le même moteur et la même nacelle que le Cessna 421C (Source de l'image principale et de l'image en médaillon : BST)

L'échappement du turbocompresseur du moteur droit a été retrouvé détaché de son turbocompresseur, tandis que les mêmes composants du moteur gauche ont été retrouvés attachés.

La défaillance des colliers de serrage et des raccords en V reliant l'échappement du turbocompresseur à la tuyère peut entraîner un incendie du moteur. Par conséquent, les colliers de serrage en V des turbocompresseurs d'aéronefs doivent être installés, faire l'objet de maintenance et être inspectés conformément aux lignes directrices publiées. De plus, bon nombre de ces colliers de serrage et raccords en V sont visés par des CN. Le respect des CN relève de la responsabilité des propriétaires et des locataires d'aéronefs.

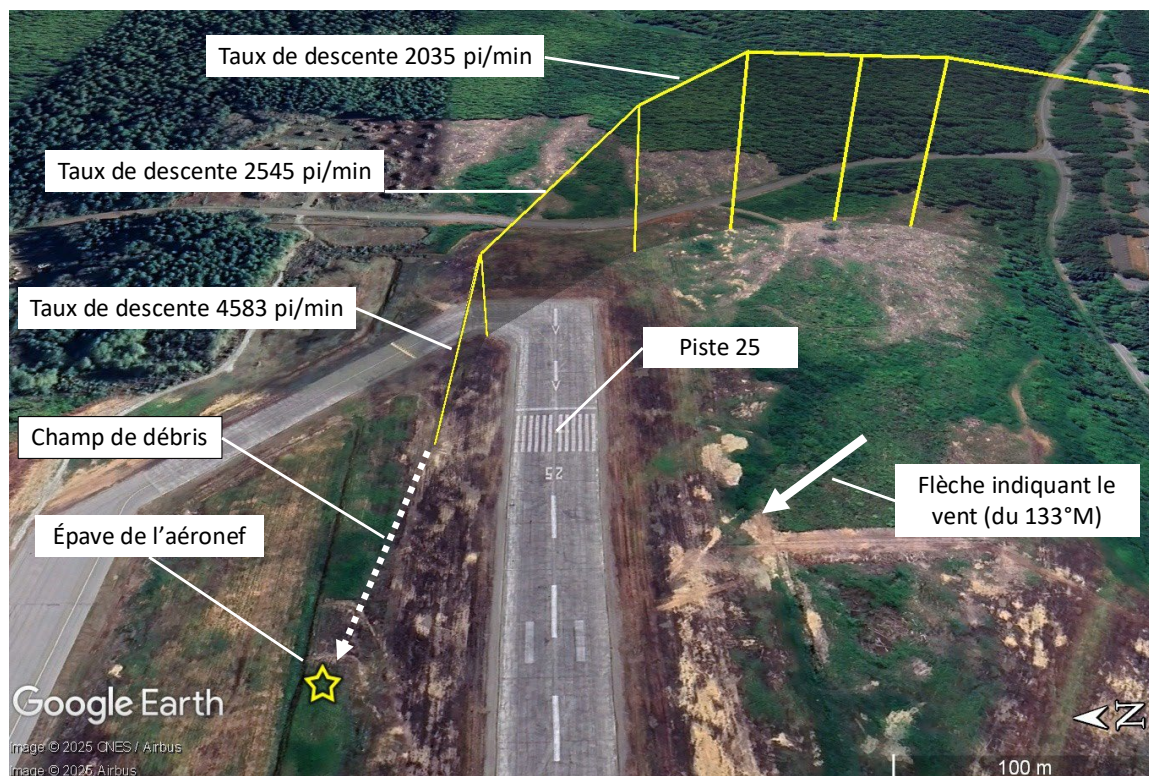
Le système d'avertissement de décrochage de l'aéronef<sup>18</sup> s'est déclenché alors que l'aéronef effectuait un virage en descente vers le seuil de la piste 25 (figure 5). Le taux de descente pour une approche normale à l'atterrissage dans le Cessna 421C est d'environ 500 pi/min<sup>19</sup>. Entre les 2 derniers points de données enregistrés pendant le virage, le taux de descente de l'aéronef était en moyenne d'environ 4583 pi/min. L'angle d'inclinaison maximal durant le virage a été calculé à 57°, et la vitesse vraie la plus basse a été calculée à 110 nœuds.

Figure 5. Détail du virage pour l'approche finale de l'aéronef à l'étude, d'après les données radar  
(Source : Google Earth, avec annotations du BST)
