RAPPORT D'ENQUÊTE SUR LA SÉCURITÉ DU TRANSPORT AÉRIEN A24P0092

COLLISION AVEC LE RELIEF

West Coast Helicopters Maintenance and Contracting Ltd.
American Eurocopter, une compagnie d'EADS AS350 B2 (hélicoptère),
C-GWCT
Péninsule Brooks (Colombie-Britannique)
15 août 2024

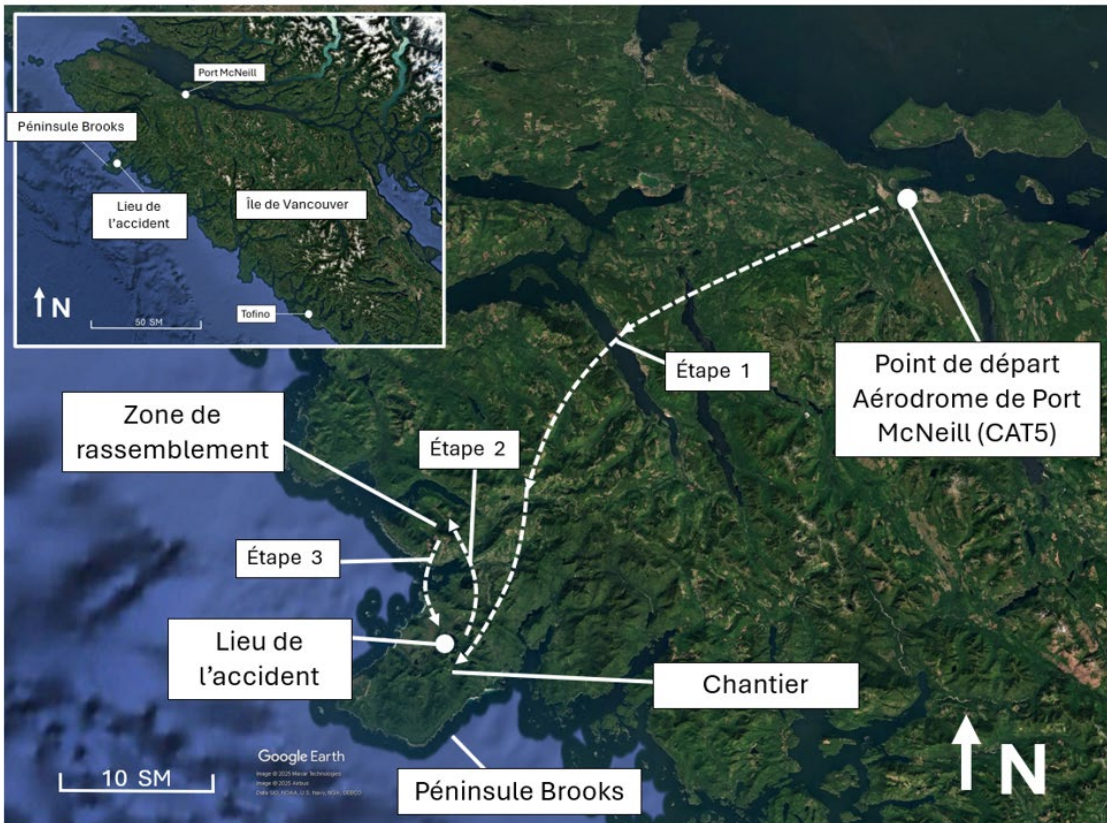
L'itinéraire de la journée comprenait 9 étapes de vol, mais seules 3 ont été effectuées (figure 1) :

- Étape 1 : de CAT5 au chantier afin de confirmer le lieu de livraison de l'équipement (figure 1).
- Étape 2 : du chantier à une zone de rassemblement, située à environ 11 NM au nord, où le passager serait déposé et où une charge d'équipement serait attachée à la longue élingue de l'hélicoptère pour être livrée au chantier.
- Étape 3 : de la zone de rassemblement au chantier.

Figure 1. Carte montrant les étapes de vol approximatives effectuées le jour de l'événement à l'étude, avec une vue plus large de la région en médaillon (Source de l'image principale et de l'image en médaillon : Google Earth, avec annotations du BST)

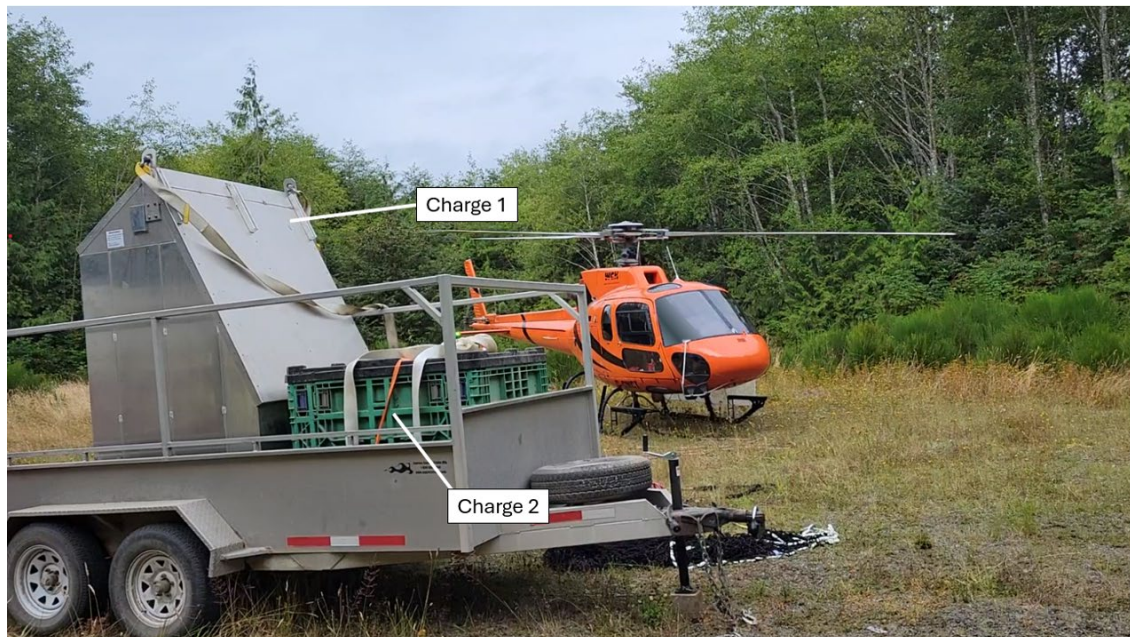
Le vol vers le chantier s'est déroulé sans incident. Après l'atterrissage, le pilote et le passager sont restés dans l'hélicoptère et ont discuté des endroits proposés pour le dépôt de la cargaison sur le chantier. Ils se sont ensuite dirigés vers la zone de rassemblement, où le pilote et le passager ont débarqué de l'hélicoptère. Le pilote a attaché l'équipement pour les opérations de longue élingue, est retourné à l'hélicoptère, puis a fait décoller celui-ci, restant en vol stationnaire tandis que le passager et 3 techniciens clients préparaient 2 charges à transporter vers le chantier. L'une des charges pesait environ 1400 livres et l'autre environ 600 livres (figure 2).

Figure 2. Hélicoptère et équipement à transporter de la zone de rassemblement au chantier (Source : Ressources naturelles Canada, avec annotations du BST)

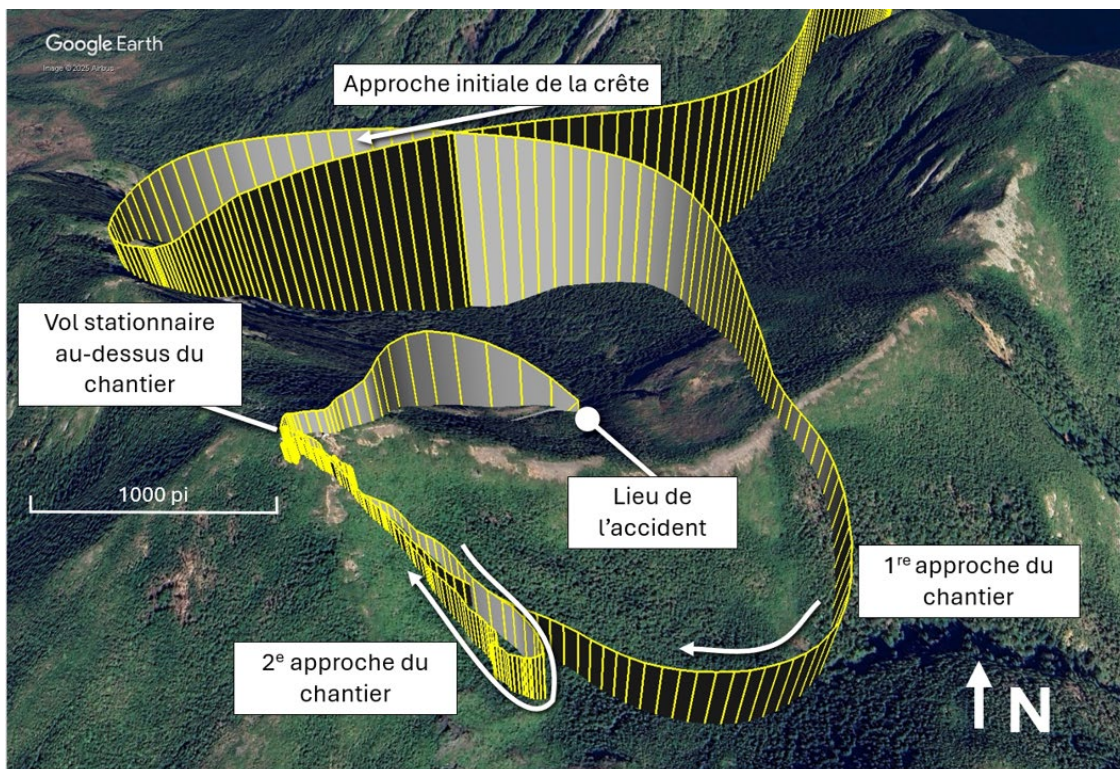
L'hélicoptère est resté en vol stationnaire au-dessus du chantier pendant 3 minutes, à une hauteur⁸ d'environ 100 pieds au-dessus du niveau du sol (AGL) (environ 2500 pieds au-dessus du niveau de la mer [ASL]). À 9 h 52, l'hélicoptère est parti vers le nord-est et a entamé une montée à faible pente. Environ 20 secondes plus tard, la dernière position du système de positionnement mondial (GPS) enregistrée indiquait que, juste avant l'accident, l'hélicoptère se dirigeait vers le nord-est à une vitesse sol d'environ 60 nœuds (figure 3). Son taux de descente final dépassait 9000 pi/min.

Figure 3. Carte montrant la trajectoire du vol à l'étude (Source : Google Earth, avec annotations du BST)

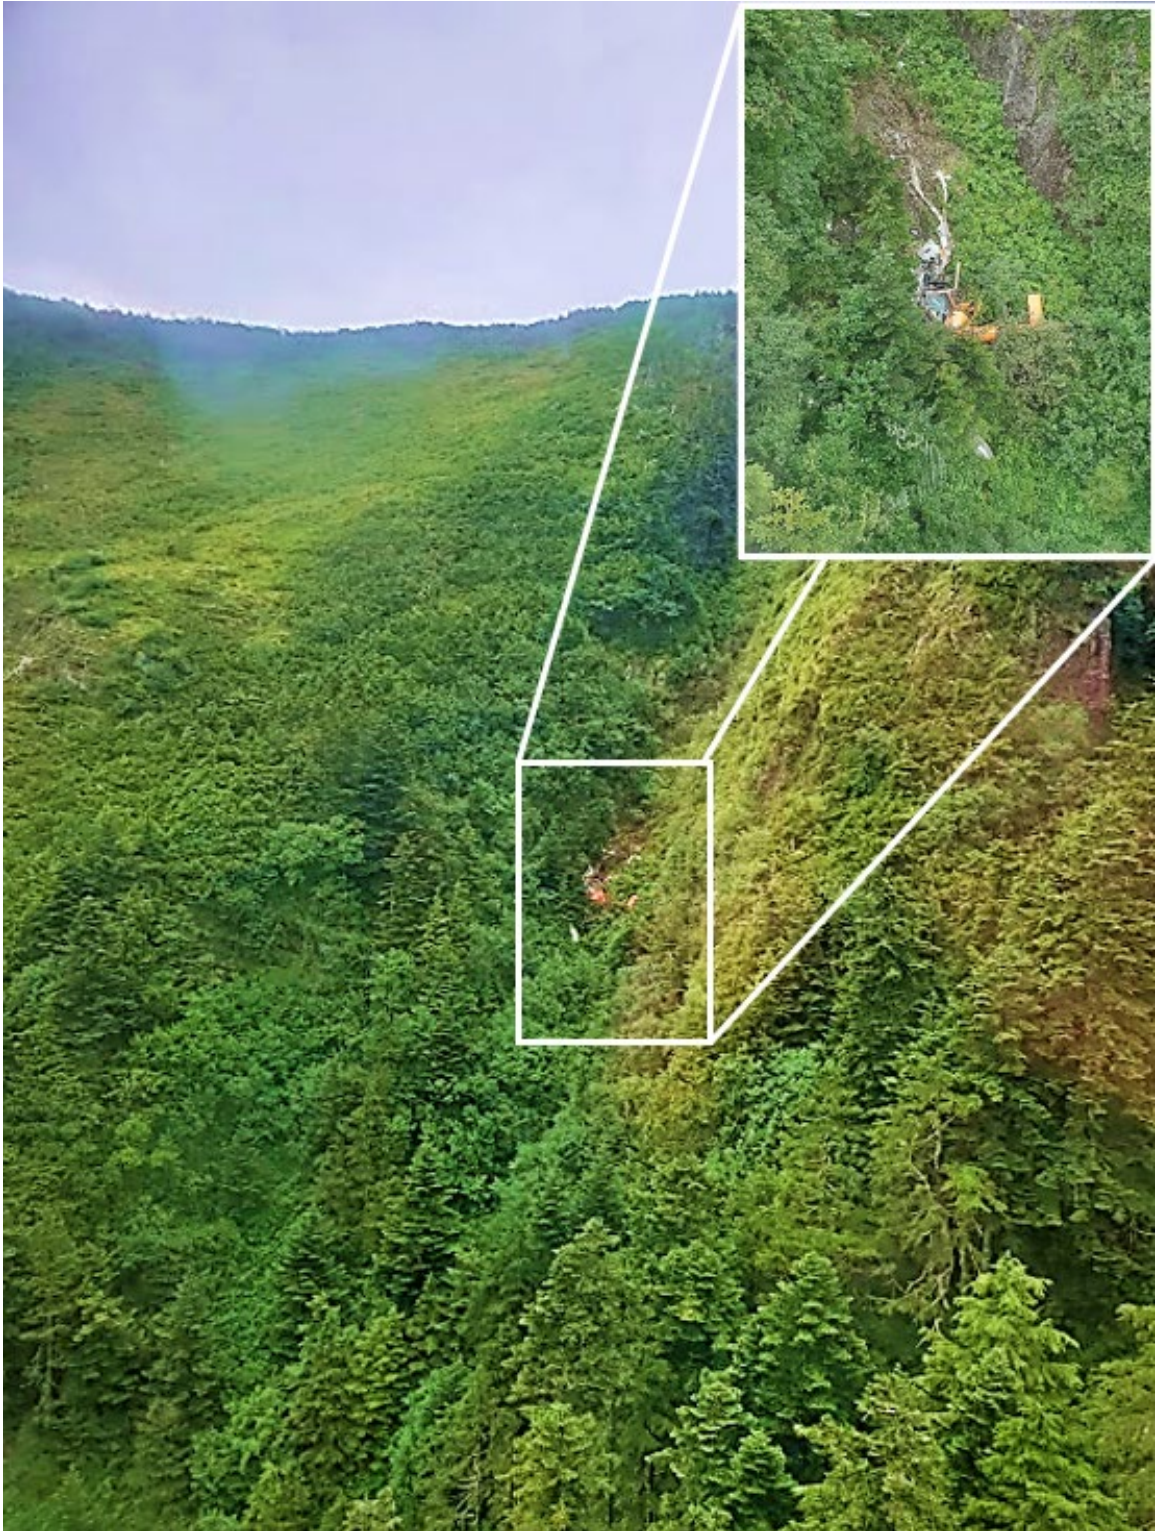
L'hélicoptère avait percuté le relief en piqué et avait été détruit (figure 4). Aucun incendie ne s'est déclaré après l'impact. Le pilote, seul occupant à bord, a subi des blessures mortelles.

Figure 4. Lieu de l'événement, vue vers le sud, avec gros plan en médaillon (Source des 2 images : Centre conjoint de coordination des opérations de sauvetage)

Il y avait une marque d'impact au sol à environ 450 pieds à l'ouest du lieu de l'impact de l'hélicoptère, ce qui indique que la charge aurait heurté le relief après avoir été larguée en vol. La charge semble avoir ensuite roulé sur 125 pieds en pente descendante et s'être immobilisée à

environ 325 pieds du lieu de l'impact de l'hélicoptère. La longue élingue était toujours attachée à la charge, ce qui indique que cette dernière aurait été larguée intentionnellement à partir du point d'attache du crochet ventral de l'hélicoptère. L'enquête n'a permis de révéler aucun dommage à l'élingue ni au crochet. Rien n'indique que la charge aurait heurté des arbres ou le relief avant d'être larguée par le pilote.
