RAPPORT D'ENQUÊTE SUR LA SÉCURITÉ DU TRANSPORT FERROVIAIRE R23V0205

COLLISION ET DÉRAILLEMENT DE TRAIN EN VOIE PRINCIPALE

Compagnie de chemin de fer BNSF
Trains de marchandises R-NWE8041-18I et M-VBCEVE1-18T
Point milliaire 133,54, subdivision de New Westminster
Delta (Colombie-Britannique)
19 novembre 2023

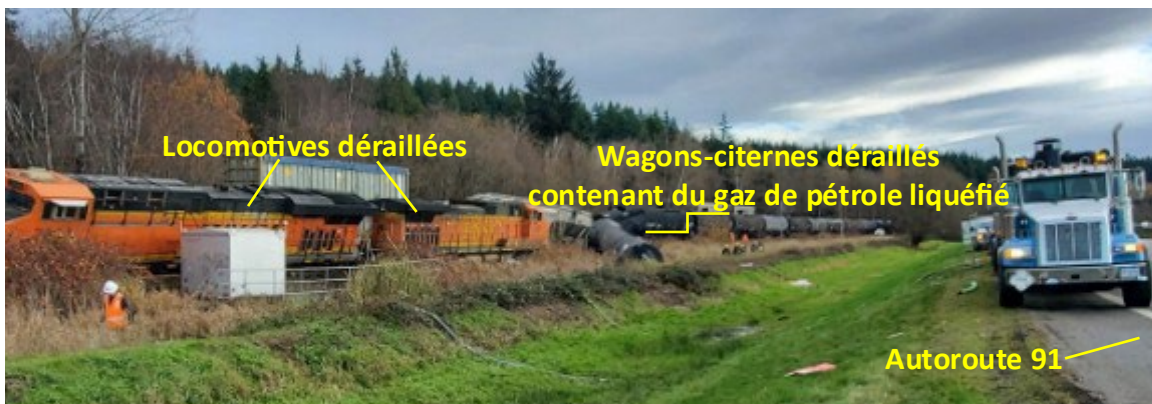
À la suite de la collision, 2 wagons intermodaux à plateformes multiples du train 118 (positions 8 et 9) ont déraillé et ont subi des dommages. Cela comprenait les 2^e et 3^e plateformes du wagon à 3 plates-formes DTTX 620860 et les 2 premières plateformes du wagon à 3 plates-formes BNSF 230028. Quant au train 804, 2 locomotives et 5 wagons ont déraillé mais sont restés sur leurs roues, dont 2 wagons-citernes chargés de gaz de pétrole liquéfié (GPL, UN1075) et 1 wagon-citerne ayant contenu en dernier lieu des résidus de GPL. La figure 3 montre le matériel roulant ayant déraillé après la collision.

Figure 3. Matériel roulant ayant déraillé après la collision (Source : BST)

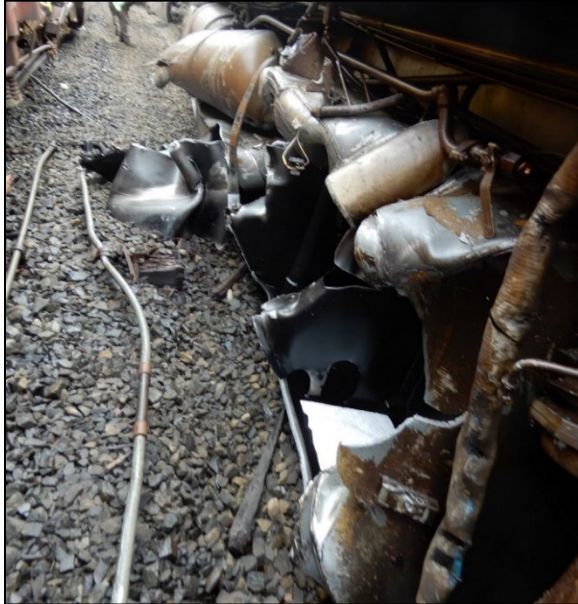
Aucun des wagons-citernes déraillés n'a déversé de produit. Toutefois, le réservoir de carburant du côté est de la locomotive de tête du train 804 a été gravement endommagé

(figure 4), ce qui a entraîné le déversement d'environ 8000 litres de carburant diesel. Il n'y a eu aucun blessé.

Figure 4. Réservoir de carburant gravement endommagé de la locomotive de tête du train 804
