RAPPORT D'ENQUÊTE SUR LA SÉCURITÉ DU TRANSPORT AÉRIEN A23P0040

PERTE DE MAÎTRISE AU SOL

Mustang Helicopters Inc.
Airbus Helicopters AS 350 B3 (hélicoptère), C-GUXR
Aéroport de Smithers (CYYD) (Colombie-Britannique)
6 mai 2023

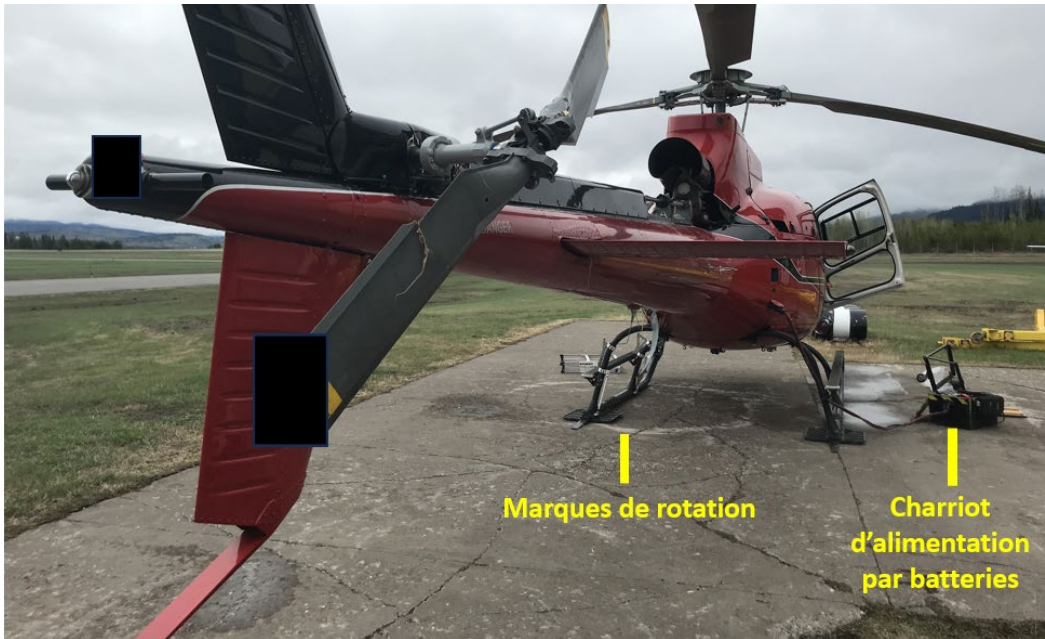
L'hélicoptère s'est immobilisé après avoir effectué une rotation d'environ 540° (figure 1). Pendant la rotation, les 2 membres du personnel de maintenance ont tenté de s'éloigner de l'hélicoptère qui tournait sur lui-même, mais ils ont été heurtés à plusieurs reprises par le rotor de queue.

Figure 1. L'hélicoptère à l'étude peu de temps après la perte de maîtrise (Source: Gendarmerie royale du Canada [GRC] de Smithers, avec annotations du BST)
