RAPPORT D'ENQUÊTE SUR LA SÉCURITÉ DU TRANSPORT AÉRIEN A24P0107

PERTE DE MAÎTRISE ET COLLISION AVEC LA SURFACE DE L'EAU

Wilderness Seaplanes Ltd.
Cessna A185F, C-GBTJ
Hydroaérodrome de Port Hardy (CAW5) (Colombie-Britannique),
25 NM NNE
2 octobre 2024

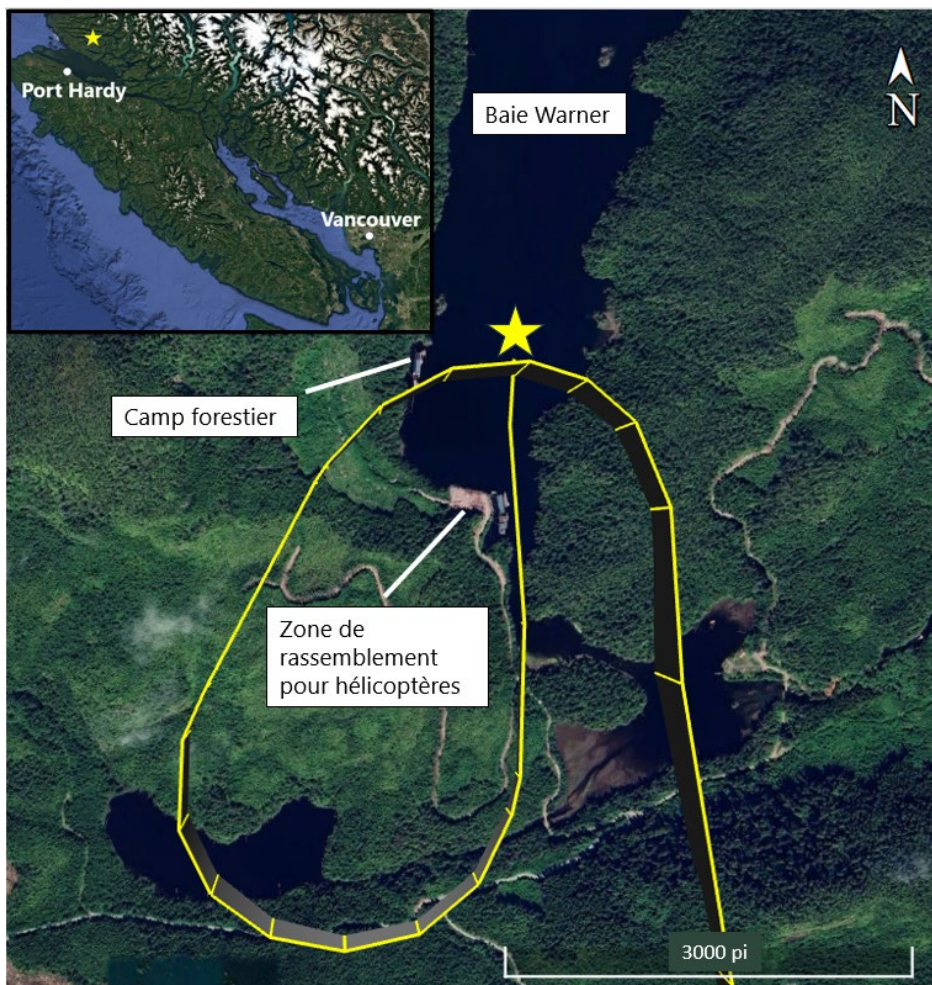
Le vol à l'étude était le 2^e vol de la journée du pilote vers la baie Warner, et empruntait la même route nord-nord-est traversant le détroit de Johnstone vers le continent que le 1^{er} vol. Pendant la traversée du détroit, le pilote a remarqué un vent du nord-ouest soufflant dans une direction semblable à celle du 1^{er} vol, mais à une vitesse moindre. Par conséquent, le pilote s'est dirigé vers l'extrémité sud de la baie Warner pour effectuer une approche d'amerrissage vers le nord semblable à celle du 1^{er} vol (figure 1).

Figure 1. Emplacement approximatif de l'événement à l'étude (image en médaillon) et trajectoire d'approche de l'aéronef à l'étude vers la baie Warner, montrant le point d'impact (indiqué par l'étoile) (Source : Google Earth, avec annotations du BST)

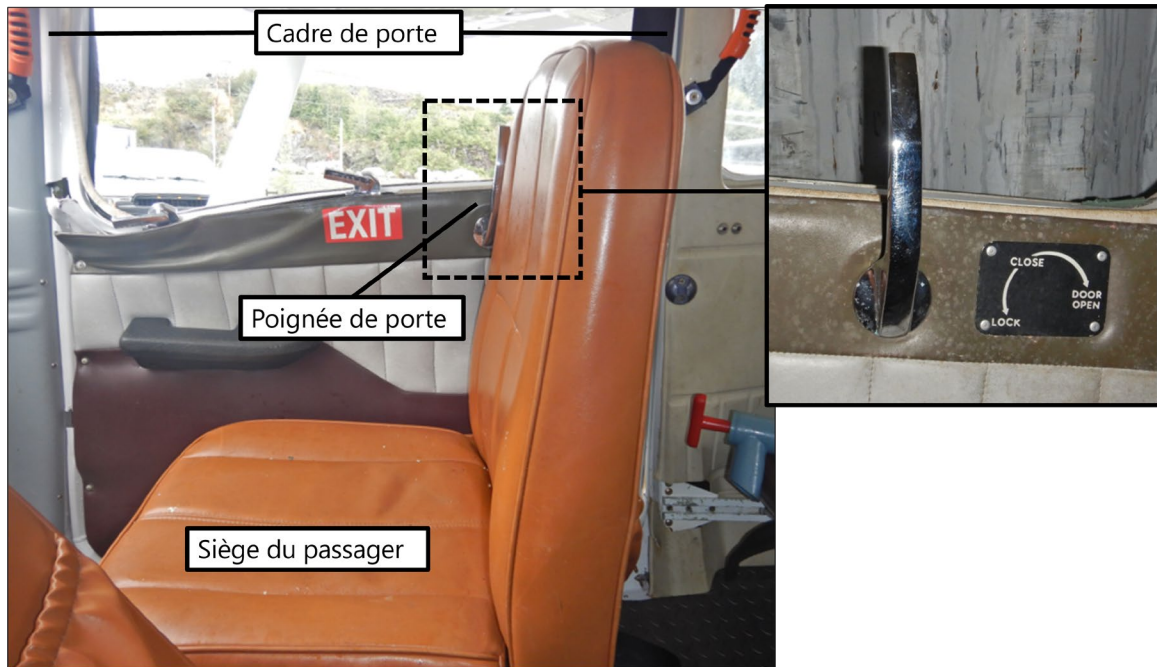
Les poignées de porte intérieures étaient situées à côté et derrière les sièges avant. Pour ouvrir la porte à partir du siège adjacent, les occupants du siège avant devaient tendre la main directement derrière leur épaule et faire tourner les leviers vers le haut et l'arrière jusqu'à la position d'ouverture. Lorsque le siège du passager avant est réglé vers l'arrière, le dossier du siège est aligné avec la poignée de la porte droite et offre un espace d'environ 2,5 cm entre le siège et la poignée (figure 2).

Figure 2. Position du siège passager avant, montrant le dossier du siège aligné avec la poignée de porte intérieure droite, et un gros plan de la poignée de porte intérieure (image en médaillon) en position fermée et de l'affichette indiquant les 3 positions de la poignée (verrouillage, fermeture, ouverture de la porte) (Source : BST)*

* Les dommages visibles sur la porte ont été causés lors de la récupération de l'aéronef.

Bien que la poignée de la porte intérieure droite ait été trouvée en position fermée et que la porte gauche ait été ouverte, l'enquête n'a pas permis de déterminer si l'un ou l'autre des deux occupants des sièges avant avait été en mesure de tourner la poignée de porte en position ouverte et ainsi dégager le loquet de sa porte respective.

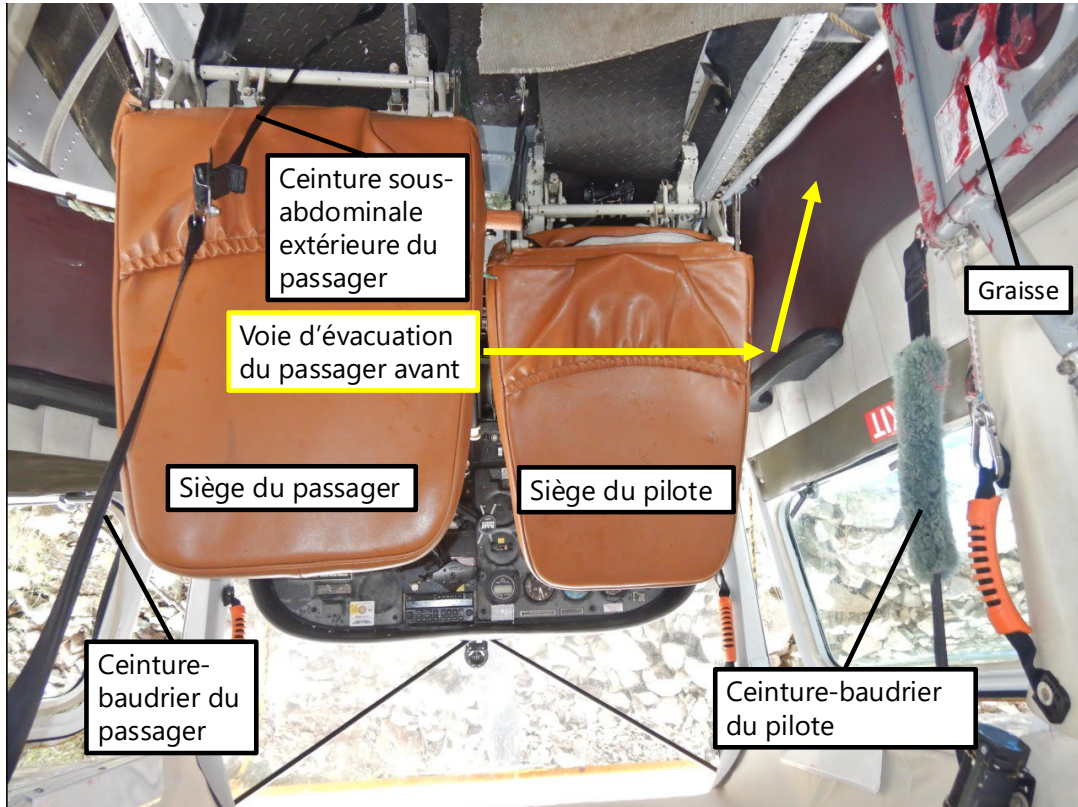
Le passager avant a traversé la cabine pour sortir de l'aéronef par la porte gauche (figure 3). Compte tenu de la position du siège du pilote, le passager avant devait contourner le dossier du siège du pilote et les ceintures de sécurité dans une eau sombre et froide pour atteindre la porte. Pendant l'évacuation, la jambe gauche du passager s'est probablement prise dans une boucle créée par la ceinture-baudrier et la ceinture sous-abdominale du siège du passager avant et, bien que les ceintures étaient entièrement déployées, elles ont empêché le passager de remonter complètement à la surface.

Figure 3. Vue du poste de pilotage renversé de l'aéronef de l'événement à l'étude, illustrant la voie d'évacuation du passager avant, avec la ceinture-baudrier du siège passager attachée à la ceinture sous-abdominale extérieure ainsi que la ceinture-baudrier du siège du pilote détachée de la ceinture sous-abdominale extérieure. La graisse rouge faisait partie du fret transporté vers le camp forestier. (Source : BST)
