RAPPORT D'ENQUÊTE SUR LA SÉCURITÉ DU TRANSPORT MARITIME M23A0169

IMPLOSION D'UN SUBMERSIBLE ET PERTES DE VIE

Submersible *Titan* et navire de marchandises *Polar Prince*
372 milles marins au sud-sud-est du cap Race (Terre-Neuve-et-
Labrador)
18 juin 2023

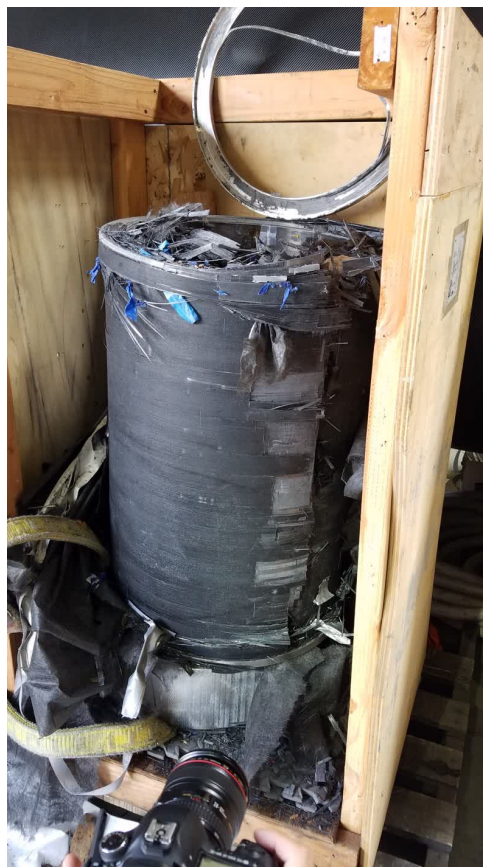
Figure 10. Modèle à l'échelle après l'implosion (Source : Patrick Loomis)

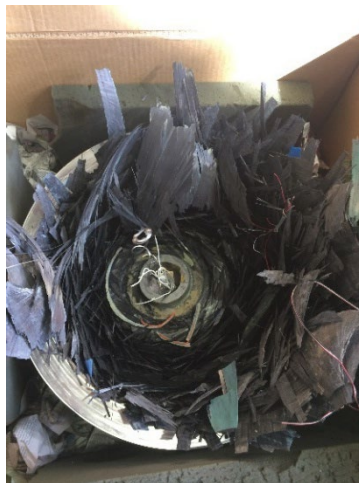
Figure 12. Dôme d'extrémité en fibres de carbone après l'essai (Source : Patrick Loomis)

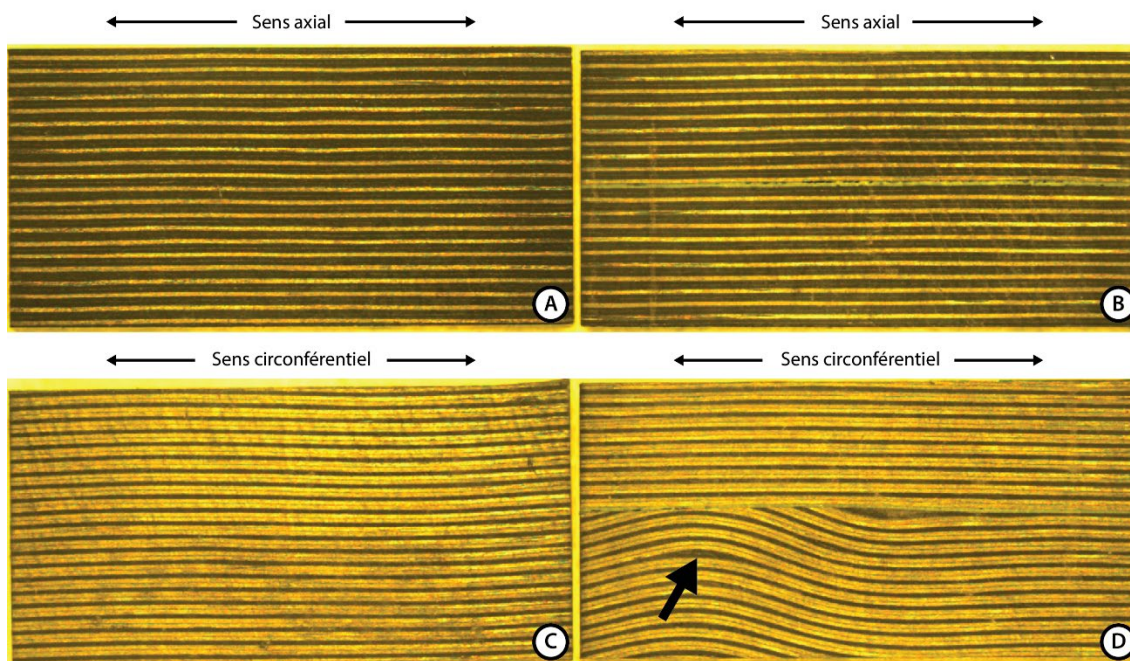
Figure 15. Photos d'échantillons provenant du morceau découpé du Titan. Les photos A et B montrent les plis dans le sens axial, tandis que les photos C et D montrent les plis dans le sens circonférentiel. La photo A ne montre aucune porosité visible, tandis que la photo B montre une porosité visible dans la zone encadrée. La photo C montre une légère ondulation des couches. La flèche noire sur la photo D indique l'ondulation importante des couches, et la zone encadrée sur la photo D indique une zone qui a été meulée (Source : BST).

Les essais effectués par le laboratoire du BST ont montré que la résistance admissible du matériau composite stratifié dans le sens axial était suffisante, comme l'indique le facteur de sécurité calculé de 3,05, qui est supérieur au facteur exigé de 1,25. Toutefois, ce n'était pas le cas pour la résistance admissible dans le sens circonférentiel : le facteur de sécurité calculé y était de 1,11, soit moins que le facteur de sécurité exigé de 1,25.

En supposant que les résultats des essais effectués sur les échantillons sont représentatifs des propriétés du cylindre en fibres de carbone utilisé dans le *Titan*, le fait que le facteur de sécurité exigé pour la résistance dans le sens circonférentiel n'était pas respecté signifiait qu'il était dangereux pour le *Titan* d'être exposé à plusieurs reprises à des pressions équivalentes à la profondeur du *Titanic* ou plus (ce qui s'est produit lors des essais de pression). Cela explique peut-être pourquoi le *Titan* a réussi 4 essais de pression à la Deep Ocean Test Facility et a ensuite effectué avec succès des plongées à des profondeurs égales ou presque égales à celles du *Titanic*, mais a fini par connaître une défaillance à sa 14^e plongée vers le *Titanic*.

Le BST a déterminé que certains des procédés utilisés dans la fabrication du cylindre pourraient avoir entraîné l'apparition de défauts dans la coque épaisse. Par exemple, le procédé d'ensachage sous vide et de cuisson de la coque engendrait un risque de délaminage et de porosité. De plus, les couches précédemment durcies pourraient avoir créé une couche imperméable aux gaz qui aurait empêché la migration des microbulles hors du matériau durci au cours de l'ensachage sous vide ultérieur.

De même, le procédé consistant à meuler les zones surélevées du cylindre pour les mettre à niveau avec sa courbure de conception a possiblement engendré des défauts à la surface du cylindre.

Les défauts engendrés pendant la fabrication peuvent entraîner une propagation plus rapide des fissures et peuvent isoler les couches les unes des autres, ce qui les empêche de se partager efficacement les charges hydrostatiques appliquées. Les couches isolées doivent alors résister seules à toutes les tensions qui sont exercées sur elles, ce qui réduit considérablement l'efficacité du stratifié.

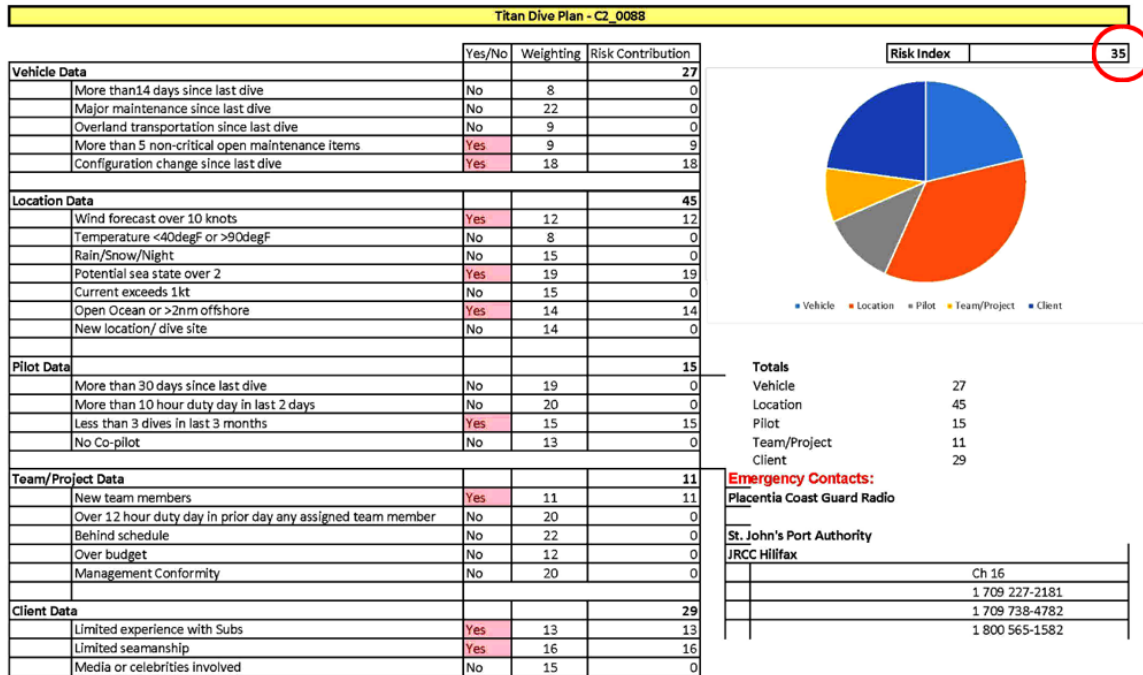
La liste de vérification du directeur de mission précisait qu'un indice de risque supérieur à 48 était considéré comme une faute. L'évaluation des risques pour la plongée à l'étude (figure 16) présentait un indice de risque de 35.

Figure 16. Capture d'écran de l'évaluation des risques pour la plongée à l'étude, montrant les éléments utilisés par OceanGate pour évaluer les risques, la pondération de chaque élément et l'indice de risque total. L'indice de risque est encerclé. (Source : OceanGate)
