RAPPORT D'ENQUÊTE SUR LA SÉCURITÉ DU TRANSPORT FERROVIAIRE R24T0064

MOUVEMENT DÉPASSANT SES LIMITES D'AUTORISATION

Train de banlieue 1028 de GO Transit

Burlington (Ontario)

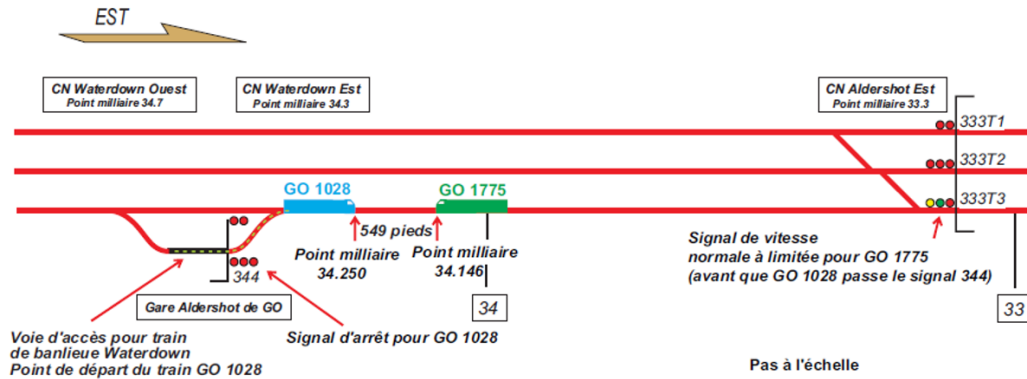
Entre-temps, à 17 h 01 min 24 s, le train de banlieue 1775 de GO Transit (GO 1775) circulait vers l'ouest sur la voie 3 de la ligne principale du CN après avoir effectué un arrêt à la gare de Burlington West. L'équipe de tête du GO 1775 — composée de 1 chef de train, 1 ML et 1 ML stagiaire — conduisait le train depuis la voiture à cabine de commande; 1 ASC était également à bord et gérait la sécurité des passagers. Le ML stagiaire était aux commandes de la locomotive tandis que le ML se tenait directement derrière lui pour lui fournir de l'encadrement. Le train GO 1775 avait 5 minutes de retard. Au cours du mois précédent, aucun autre retard n'avait été signalé pour le GO 1775. Lorsque le GO 1775 s'est approché du signal 333T3 (CN Aldershot East), qui affichait une indication de vitesse normale à vitesse limitée⁸, l'équipe a confirmé le signal dans la cabine, comme le prévoit la règle 34 du *Règlement d'exploitation ferroviaire du Canada* (REF). À 17 h 02 min 06 s, le train GO 1775 a franchi le signal 333T3 à 46 mi/h. Peu après, alors que le train circulait à 54 mi/h, l'équipe de tête a vu le GO 1028 entrer sur la voie 3. L'équipe a réagi immédiatement. Le chef de train a crié d'arrêter le train au moment où le ML s'apprêtait à saisir les commandes situées devant le ML stagiaire pour effectuer un serrage d'urgence des freins; cependant, le ML stagiaire était déjà en train de le faire. Après que le ML stagiaire a effectué un serrage d'urgence des freins, le ML a appelé le CCF pour l'informer de la situation. Le GO 1775 s'est complètement immobilisé à 17 h 03 min 26 s, avec la tête du train au point milliaire 34,146, évitant ainsi une collision avec le GO 1028 avec une marge d'environ 549 pieds (figures 1 et 2).

Figure 1. Schéma de la voie dans la zone de l'événement montrant les indications des signaux et l'emplacement où les trains GO 1028 et GO 1775 se sont immobilisés l'un par rapport à l'autre (Source : BST)

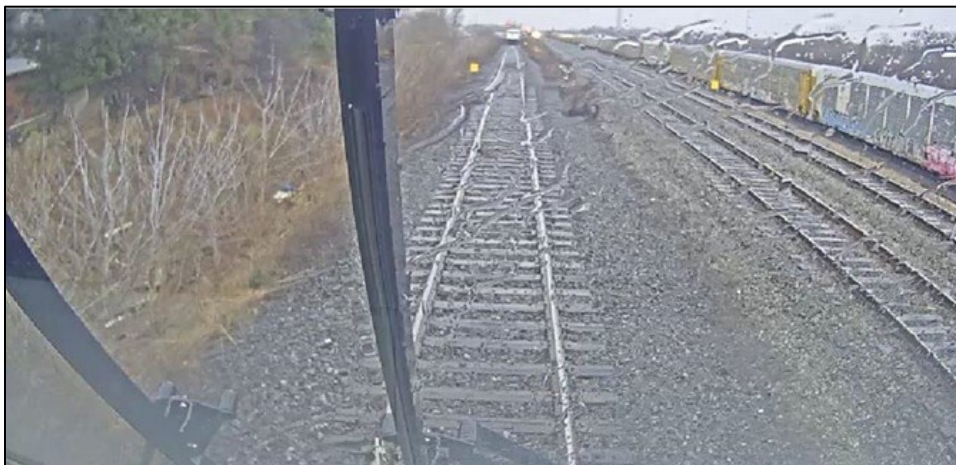
Les membres de l'équipe se sont rendu compte que le signal 344 devait avoir affiché une indication d'arrêt absolu. À 17 h 03 min 02 s, le ML a effectué un arrêt contrôlé du train GO 1028, avec la tête du train s'arrêtant au point milliaire 34,250 sur la voie 3. Le chef de train a diffusé un message radio d'urgence à tous les trains se trouvant à proximité d'Aldershot, tandis que le ML a appelé le contrôleur de la circulation ferroviaire (CCF) pour l'informer que leur train obstruait la voie 3 sans détenir d'autorisation de circuler.

Figure 2. Tête du train GO 1028, vue de la voiture à cabine de commande du train GO 1775, après que les 2 trains se sont immobilisés (Source : Metrolinx)

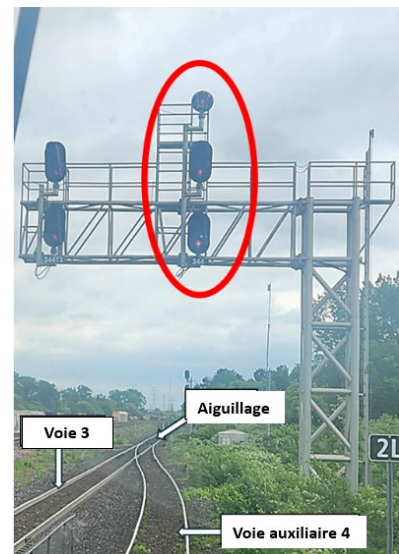
Le signal 344 à CN Waterdown East est un signal à haut mât et à 3 aspects (figure 3) qui régit les mouvements de train en direction est qui passent de la voie auxiliaire 4 à la voie 3 de la subdivision d'Oakville.

Figure 3. Vue vers l'est du signal 344 à haut mât et à 3 aspects affichant une indication d'arrêt absolu, à partir de la voie auxiliaire 4 à Aldershot (Source : BST, photo prise après l'événement)
