# RAPPORT D'ENQUÊTE SUR LA SÉCURITÉ DU TRANSPORT AÉRIEN A23O0122

## PERTE DE MAÎTRISE ET IMPACT AVEC LA PISTE

Perimeter Aviation LP  
Fairchild SA227-DC Metro 23, C-GJVW  
Aérodrome de Detour Lake (CDT9) (Ontario)  
7 septembre 2023

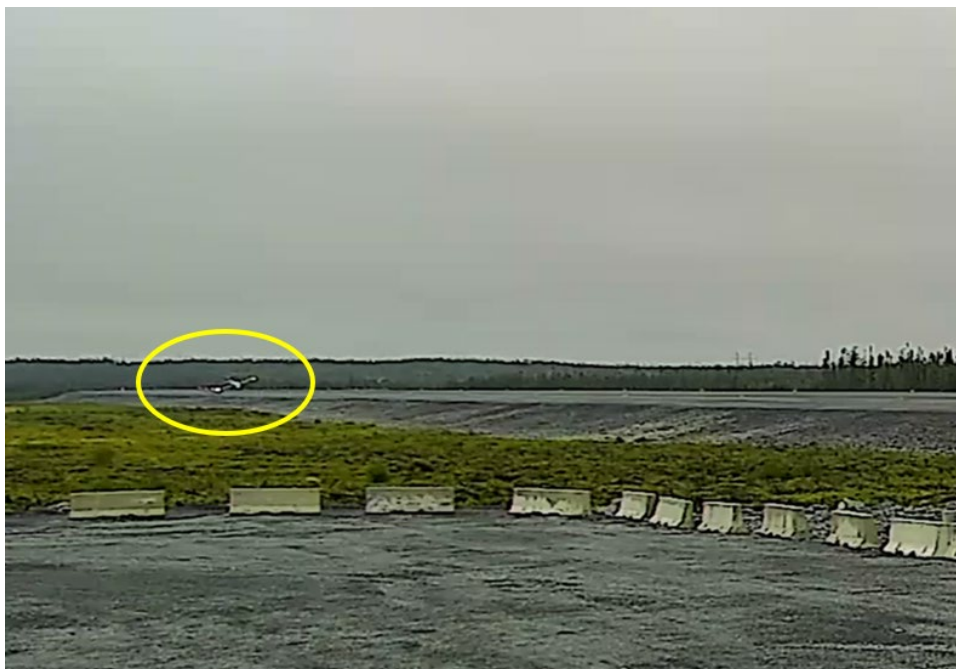
Lorsque l'aéronef se trouvait à 11 pieds au-dessus de la TDZE, à 10 h 05 min 25 s, l'angle de roulis de l'aéronef a été enregistré à 15,4° vers la droite, et l'aéronef avait une assiette en piqué. Par conséquent, l'aile droite a percuté la piste (figure 2) et les trains d'atterrissage avant et principal droit se sont affaissés. L'hélice droit a percuté la surface de la piste à environ 305 m (1000 pieds) au-delà du seuil de la piste.

Figure 2. L'aéronef à l'étude percute la piste (Source : tierce partie avec permission, avec annotations du BST).

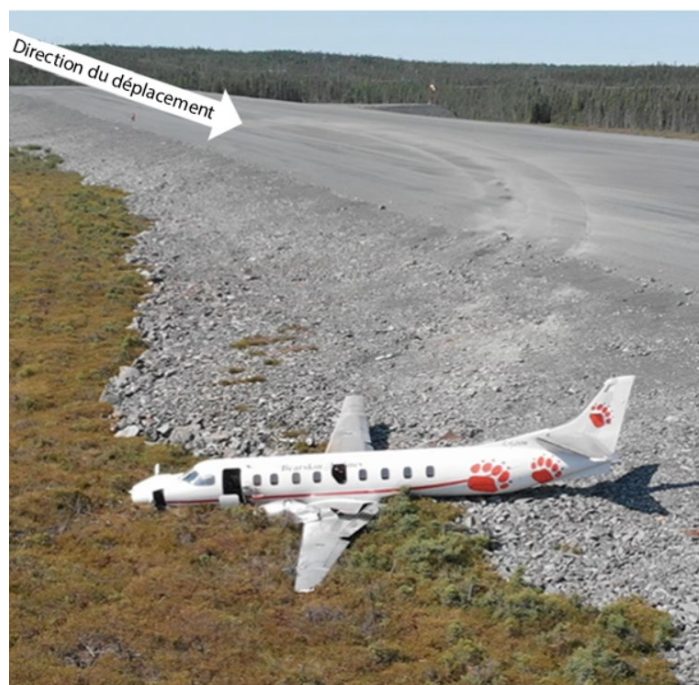
L'aéronef s'est déporté à droite (sud) de l'axe de piste, quittant latéralement la surface de la piste et glissant au bas d'un remblai. Le train d'atterrissage principal gauche s'est affaissé, et l'aéronef s'est immobilisé à l'endroit à environ 47 m (154 pieds) de la piste, face au sud-sud-ouest sur un cap de 210°M (figure 3).

Figure 3. L'aéronef à l'étude immobilisé après l'impact avec la piste 10 (Source : BST)

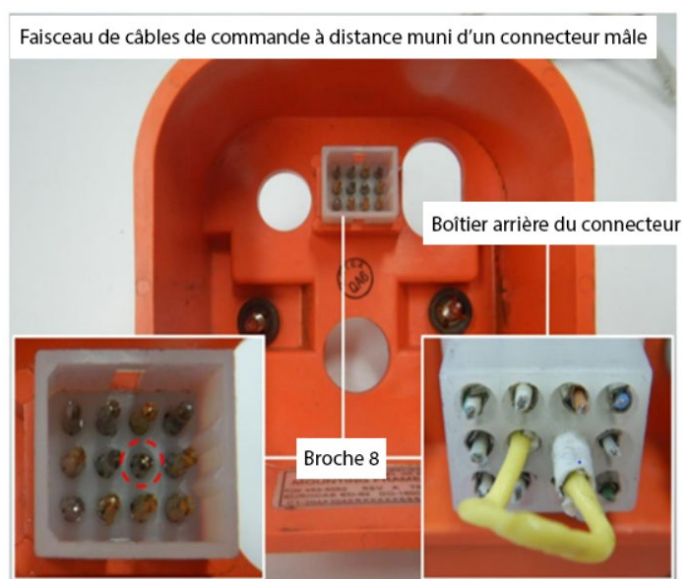
L'ELT a ensuite été testée conjointement avec le faisceau de câbles de commande à distance muni d'un connecteur mâle à 12 broches. L'ELT ne s'est pas déclenchée dans cette configuration lors du test de performance d'activation. Il convient de noter que c'est ainsi que le dispositif était configuré lorsqu'il était installé dans l'aéronef. Une inspection visuelle du boîtier arrière du connecteur du faisceau de câbles de commande à distance a révélé que la broche 8 était en retrait par rapport à sa position normale (figure 6). La broche 8 a été remise en place manuellement, puis le test a été relancé. L'ELT s'est activée et le test de performance a produit un résultat positif.

Figure 6. Ensemble du bouchon du cadre de montage avec la broche 8 retirée (Source : BST)

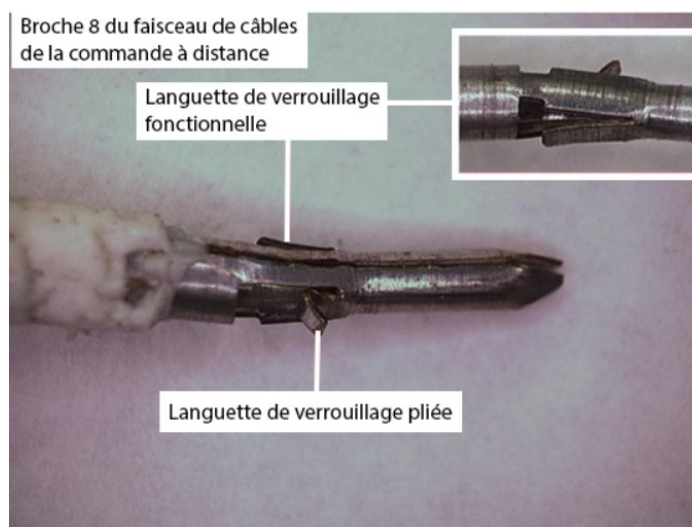
Le mécanisme de verrouillage de la broche 8 était constitué de 2 languettes de verrouillage situées sur les côtés opposés de la broche. L'une des languettes de verrouillage était pliée vers l'avant. L'autre était fonctionnelle. La broche 8 était également déformée en forme courbée (figure 7). Le fabricant d'ELT ne fournit aucun câblage ou faisceau de câbles de commande à distance préfabriqué pour l'installation. La fabrication et l'installation du faisceau de câbles de commande à distance ont été effectuées par le constructeur de la cellule ou un organisme de maintenance. L'enquête n'a pas permis de déterminer la cause des dommages à la broche 8.

Figure 7. Languettes de verrouillage déformées de la broche 8 du faisceau de câbles de la commande à distance, avec un gros plan en médaillon (Source de l'image principale et de l'image en médaillon : BST)

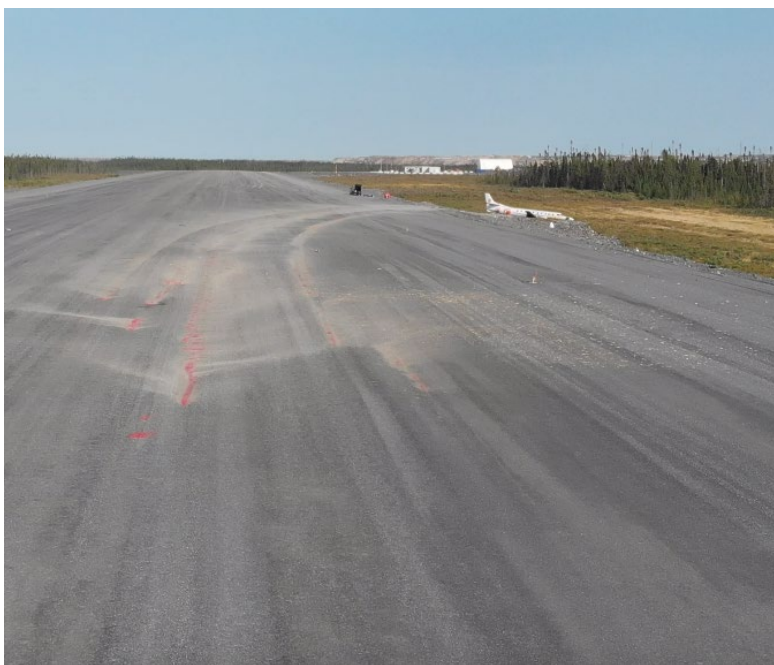
Figure 8. Aéronef à l'étude immobilisé suite à l'impact avec la piste (Source : BST)

Divers composants des trains d'atterrissage principaux gauche et droit ainsi que des débris du circuit d'orientation du train d'atterrissage avant ont aussi été retrouvés sur la piste. Le cône avant, le train d'atterrissage principal droit et les feux de bord de piste endommagés se trouvaient à moins de 60 m (197 pieds) de la position finale de l'aéronef à l'étude.

La zone pressurisée du fuselage de l'aéronef à l'étude a été perforée à plusieurs endroits en raison des dommages causés par l'impact avec les roches détachées.

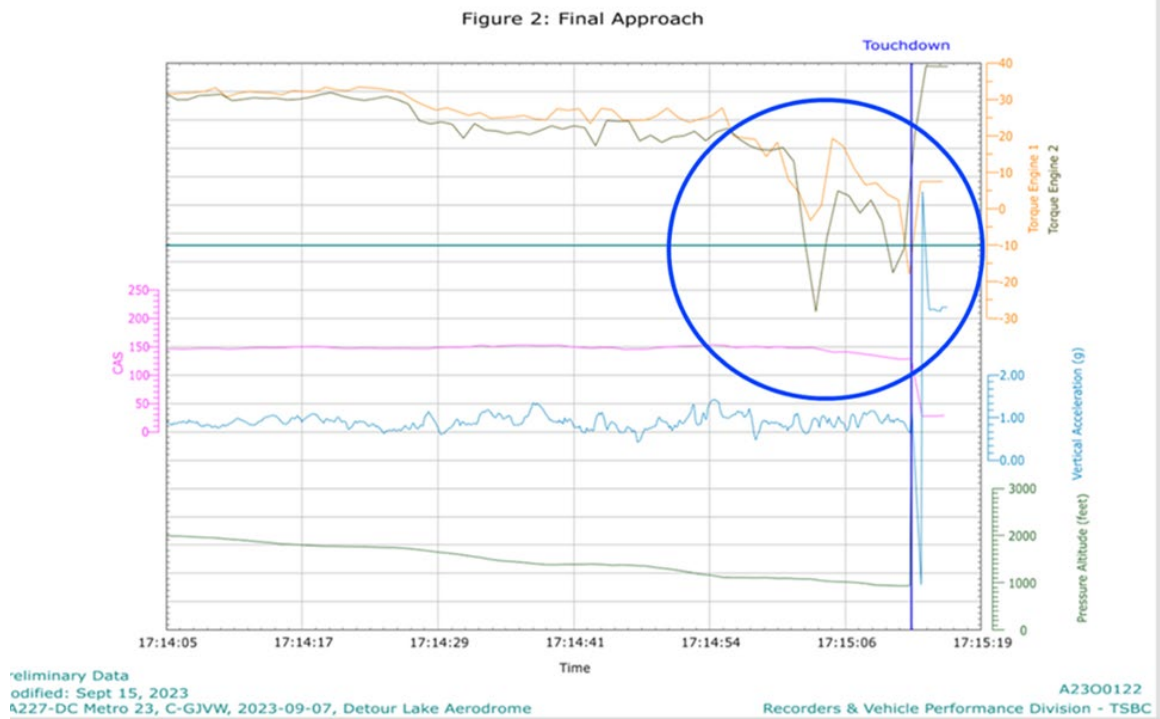
**Annexe E – Graphique de l'enregistreur de données de vol capté au moment de la courte finale à l'atterrissage, indiquant quand les valeurs de couple négatives ont été enregistrées (encerclées)**
