RAPPORT D'ENQUÊTE SUR LA SÉCURITÉ DU TRANSPORT AÉRIEN A25P0149

COLLISION AVEC LE TERRAIN

Immatriculation privée
Bushmaster Super 22 (aéronef de construction amateur), C-GWNQ
Aérodrome de Lillooet (CYLI) (Colombie-Britannique)
24 septembre 2025

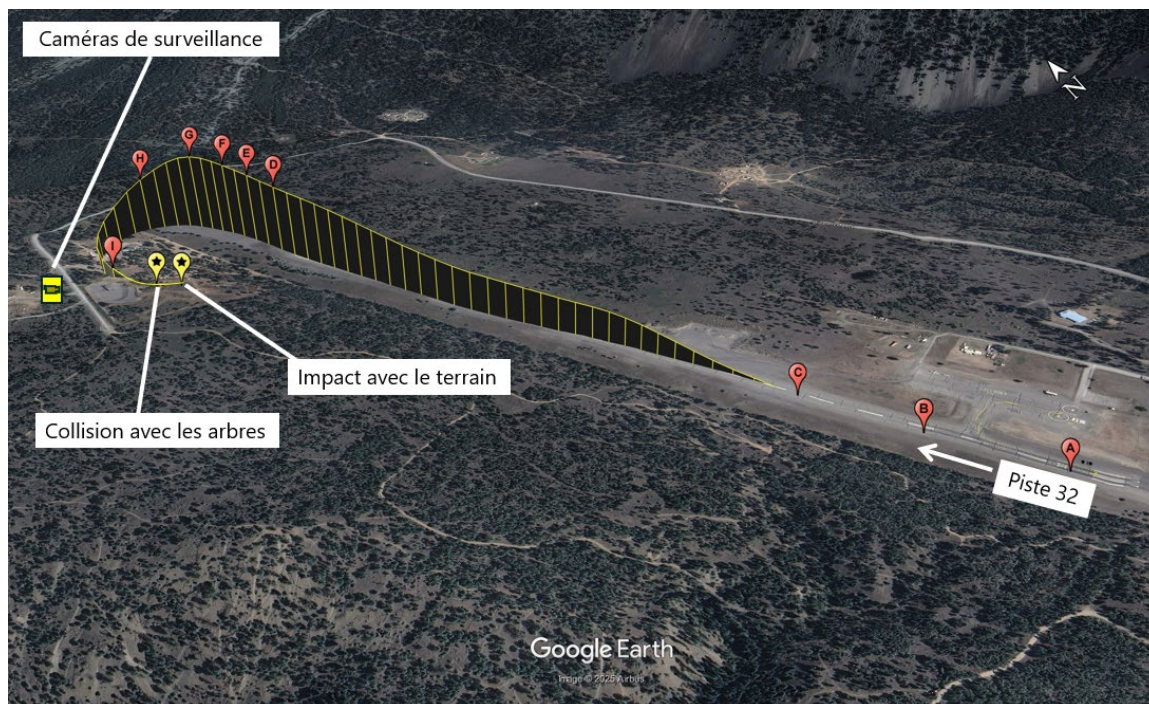
Pendant la course au décollage, la pression carburant et le régime moteur de l'aéronef ont baissé momentanément, puis se sont rétablis tout juste avant le décollage (figure 1, points A à C)³. Environ 30 secondes après le décollage, alors que l'aéronef franchissait les 345 pieds au-dessus du sol (AGL) environ, la pression carburant et le régime moteur ont recommencé à baisser (figure 1, points D à F) et ont continué de baisser. Le moteur a perdu de la puissance, et lorsque l'aéronef a atteint les 400 pieds AGL environ, il s'est mis en palier (figure 1, point G). Le terrain droit devant était plat et boisé, et le pilote a amorcé un virage à gauche de 180° pour retourner vers CYLI. La pression carburant et le régime moteur ont continué de baisser et l'aéronef a commencé à perdre de la hauteur. La vitesse indiquée tout au long du demi-tour a varié de 48 à 61,5 nœuds, la vitesse verticale a atteint un maximum d'environ 2300 pi/min, et l'angle d'inclinaison a varié de 29° à 37,5° environ. Au dernier point de données enregistré (figure 1, point I), la pression carburant avait chuté et était très basse.

Figure 1. Trajectoire de vol de l'aéronef à l'étude avec les points de référence (voir le tableau 1) et l'emplacement des caméras de surveillance, la collision avec les arbres et l'impact avec le terrain (Source : Google Earth, avec annotations du BST)

Point de référence	Pression carburant (lb/po ²)	Régime moteur (tr/min)
B	20,7	1940
C	50,9	2750
D	49,8	2710
E	28,5	2640
F	16	1360
G	10,3	840
H	6,9	710
I	1,7	1070

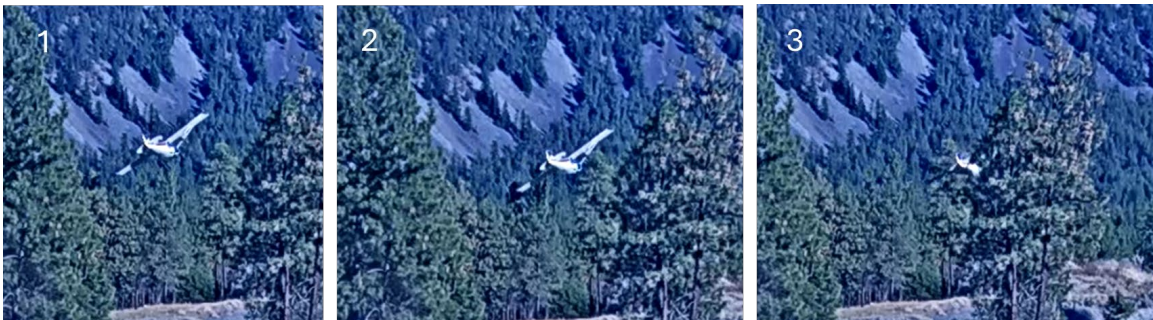
Alors que l'aéronef se trouvait à une hauteur d'environ 35 pieds AGL et qu'il était incliné sur la gauche pour retourner à l'aérodrome, il a heurté des arbres, puis a percuté le terrain à côté de CYLI. Les caméras de surveillance d'une propriété voisine ont enregistré l'impact (figure 2) et l'enregistrement a révélé que l'aéronef n'était pas en décrochage. Une personne présente à CYLI, qui avait accompagné le pilote lors de l'excursion de chasse, ainsi que de premiers intervenants locaux se sont rendus sur les lieux et ont prodigué des soins médicaux au pilote. Cependant, le pilote a été mortellement blessé. Il n'y a pas eu d'incendie après l'impact. L'aéronef a été détruit.

Figure 2. Images fixes montrant la collision de l'aéronef à l'étude avec des arbres (Source : Tierce partie, avec autorisation et avec annotations du BST)

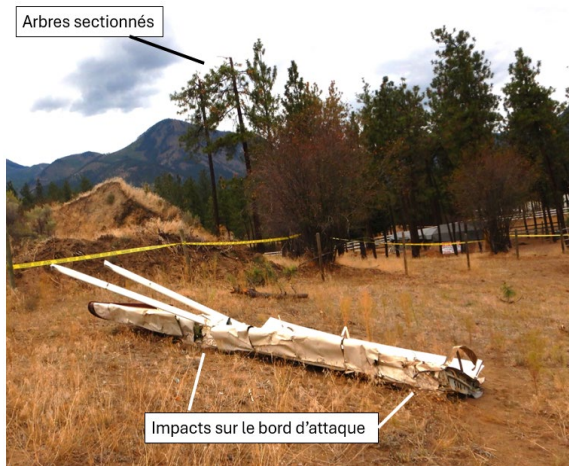
L'aile gauche a été arrachée du fuselage à l'emplanture de l'aile lors de la collision avec les arbres. Cette aile présentait des zones d'impact avec les arbres sur le bord d'attaque à 2 endroits (figure 3). Le reste de l'aéronef s'est immobilisé à l'envers, orienté principalement vers le sud, à environ 145 pieds des arbres (figure 4) et à environ 650 pieds à l'ouest de l'extrémité de la piste.

Figure 3. Aile gauche avec les zones d'impact sur le bord d'attaque et arbres sectionnés (Source : BST)

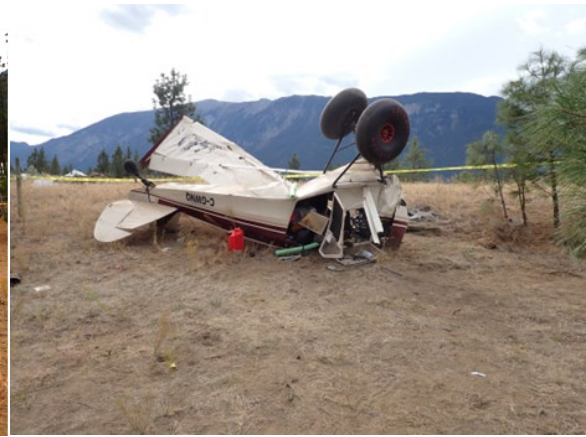
L'espace habitable du poste de pilotage a été compromis. L'accident n'offrait aucune chance de survie.

Figure 4. Épave sur le lieu de l'accident (Source : BST)

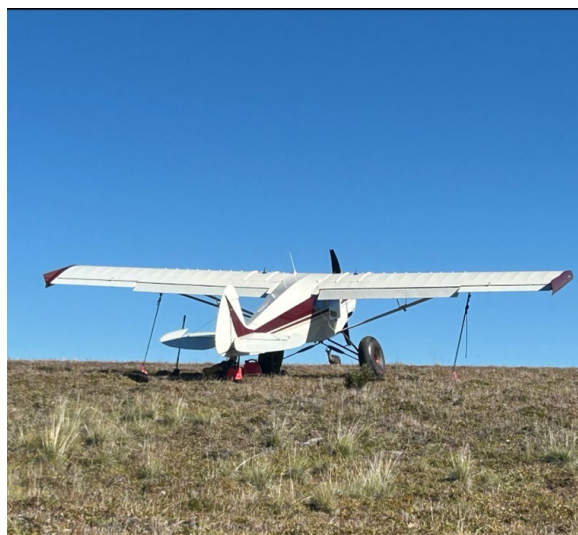
Le pilote avait acheté l'aéronef à l'étude en juillet 2024, et environ 2 mois plus tard, l'aéronef a été reconfiguré en avion terrestre équipé d'un train d'atterrissage fixe (figure 5).

Figure 5. Aéronef à l'étude avec train d'atterrissage fixe (Source : Tierce partie, avec autorisation)
