# RAPPORT D'ENQUÊTE SUR LA SÉCURITÉ DU TRANSPORT FERROVIAIRE R25Q0097

## DÉTAILLEMENT EN VOIE PRINCIPALE

Chemin de fer QNS&L  
Train de minerai PL676D  
Point milliaire 37,7, subdivision de Wacouna  
Près de la gare de Nicman (Québec)  
28 décembre 2025

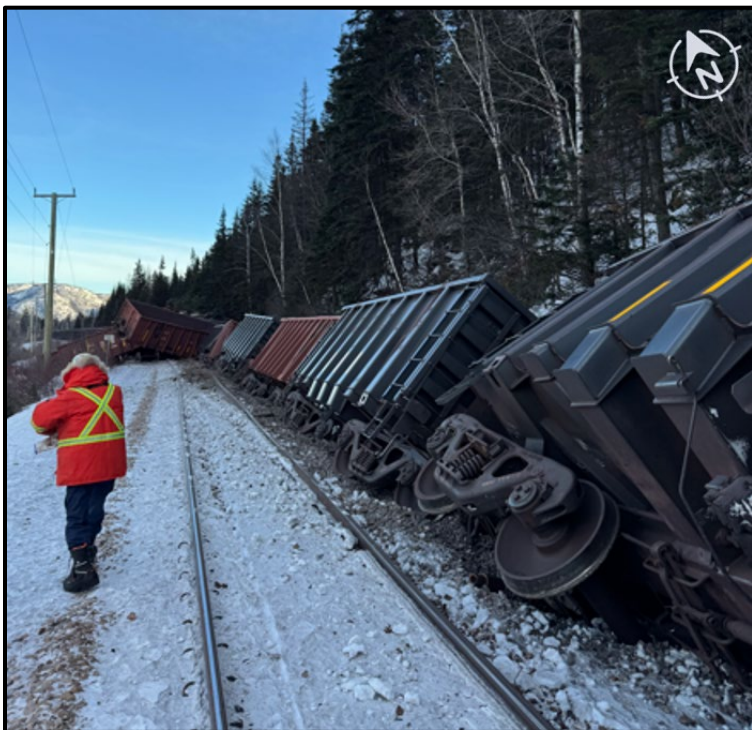
Vers 19 h 20<sup>2</sup>, près du point milliaire 36,8, alors que le train se déplaçait à une vitesse d'environ 29 mi/h, un freinage d'urgence provenant de la conduite générale est survenu et le train s'est immobilisé. Après avoir contacté le contrôleur de la circulation ferroviaire (CCF) pour l'aviser de la situation, le mécanicien de locomotive (ML) a sécurisé son train pour ensuite procéder à son inspection à pied. Une fois arrivé au 137<sup>e</sup> wagon, il a constaté que la mâchoire d'attelage à l'extrémité nord du wagon était rompue<sup>3</sup>. Il faisait noir et le ML ne pouvait pas voir le reste des wagons du train. Il a donc continué de marcher le long du train vers le nord et, après quelques centaines de pieds, à la sortie d'une courbe, il s'est aperçu que le wagon suivant (IOCC 11430) avait déraillé en travers de la voie ferrée au point milliaire 37,7. Les 6 wagons suivants avaient aussi déraillé et s'appuyaient contre la paroi rocheuse, du côté est (figure 2). Vingt-deux autres wagons ainsi que la locomotive en traction répartie avaient également déraillé et étaient empilés pêle-mêle. Ils avaient tous subi des dommages importants.

Figure 2. Vue d'une partie des wagons déraillés (Source : Chemin de fer QNS&L, avec annotations du BST)

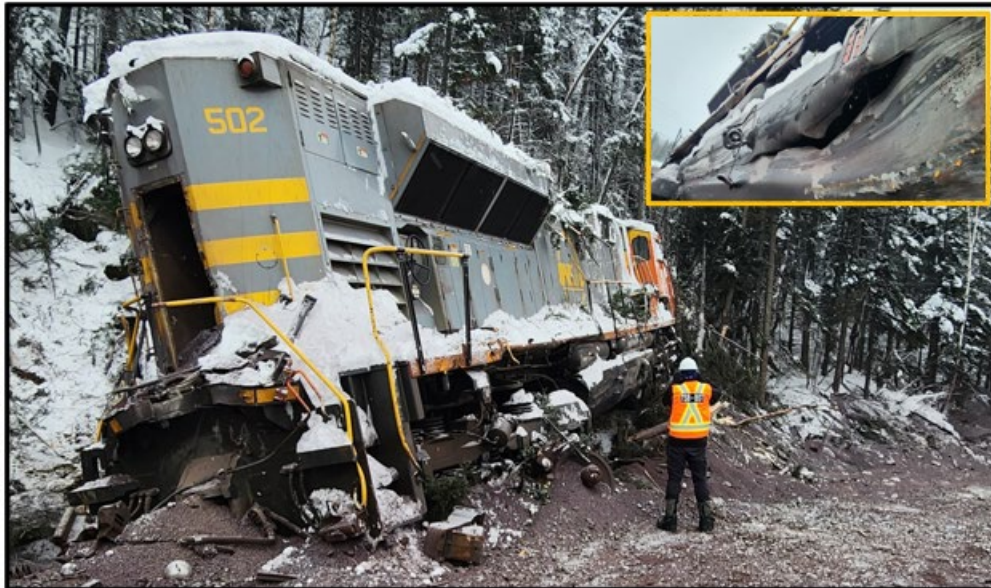
Le réservoir de carburant de la locomotive QNSL 502 a été perforé lors du déraillement (figure 3), entraînant le déversement d'environ 1000 L de carburant diesel. Le déversement s'est limité à la zone située directement sous la locomotive. Des opérations de récupération du carburant restant dans la locomotive, ainsi que d'autres fluides qu'elle contenait, ont été terminées avant que celle-ci ne soit déplacée. La majeure partie du carburant déversé a pu être récupérée par la suite.

Figure 3. Locomotive QNSL 502 déraillée avec, en médaillon, son réservoir perforé  
(Source de l'image principale : BST. Source de l'image en médaillon : BST)

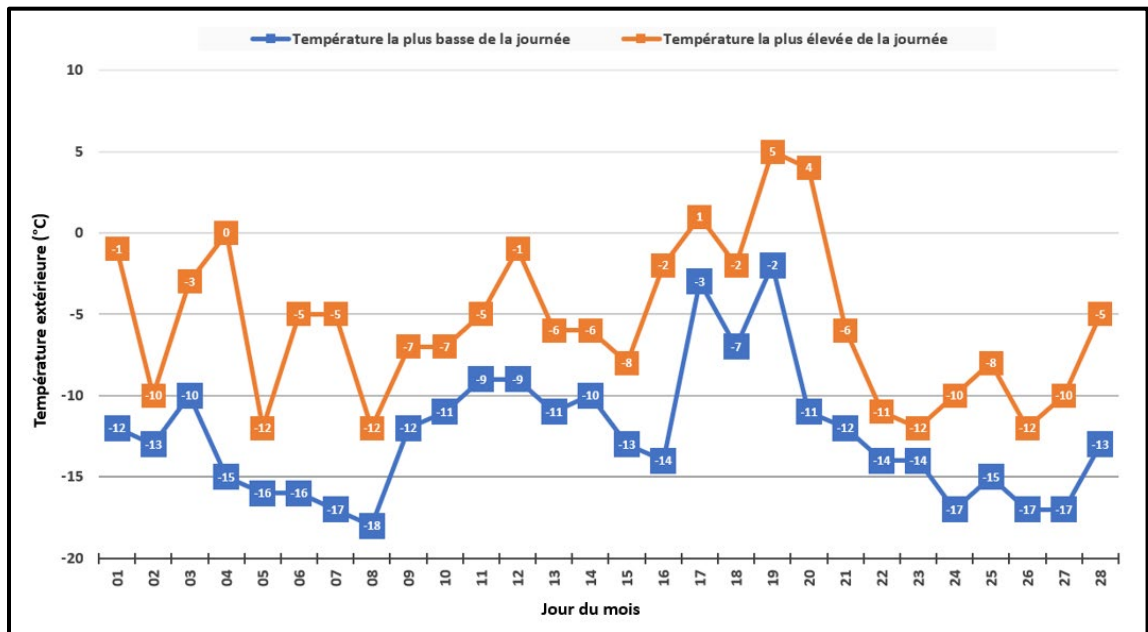
Durant le mois de décembre 2025, d'importantes fluctuations de la température extérieure ont été enregistrées dans le secteur de Sept-Îles (figure 4).

Figure 4. Températures enregistrées à Sept-Îles, du 1<sup>er</sup> au 28 décembre 2025 (Source : Environnement Canada)

Avant l'événement, la journée la plus froide du mois avait été le 8 décembre, avec une pointe de -18 °C, tandis que la journée la plus chaude avait été le 19 décembre, alors que la température enregistrée était montée jusqu'à 5 °C. Dans les jours précédant le déraillement, la température extérieure s'était refroidie pour se situer tout près des minimums enregistrés auparavant.

Des fluctuations importantes de température, sur une période relativement courte, et plus particulièrement au début de la saison froide, imposent des contraintes élevées aux rails. Le froid

provoque une contraction de l'acier, entraînant des forces de tension dans le rail. À l'inverse, un réchauffement de la température extérieure provoque une dilatation du matériau, entraînant des forces de compression. Les forces générées dans les rails par la répétition de ces cycles peuvent contribuer à la formation et à la propagation de défauts internes. Les longs rails soudés sont alors plus susceptibles de subir des défaillances, comme des ruptures, en particulier au niveau des soudures liant les sections de rail entre elles.
