# RAPPORT D'ENQUÊTE SUR LA SÉCURITÉ DU TRANSPORT AÉRIEN A24W0016

## COLLISION AVEC LE RELIEF

Bell Helicopter Textron 206L (hélicoptère), C-GCHM

Aéroport de Fort Chipewyan (CYPY) (Alberta), 4 NM ESE

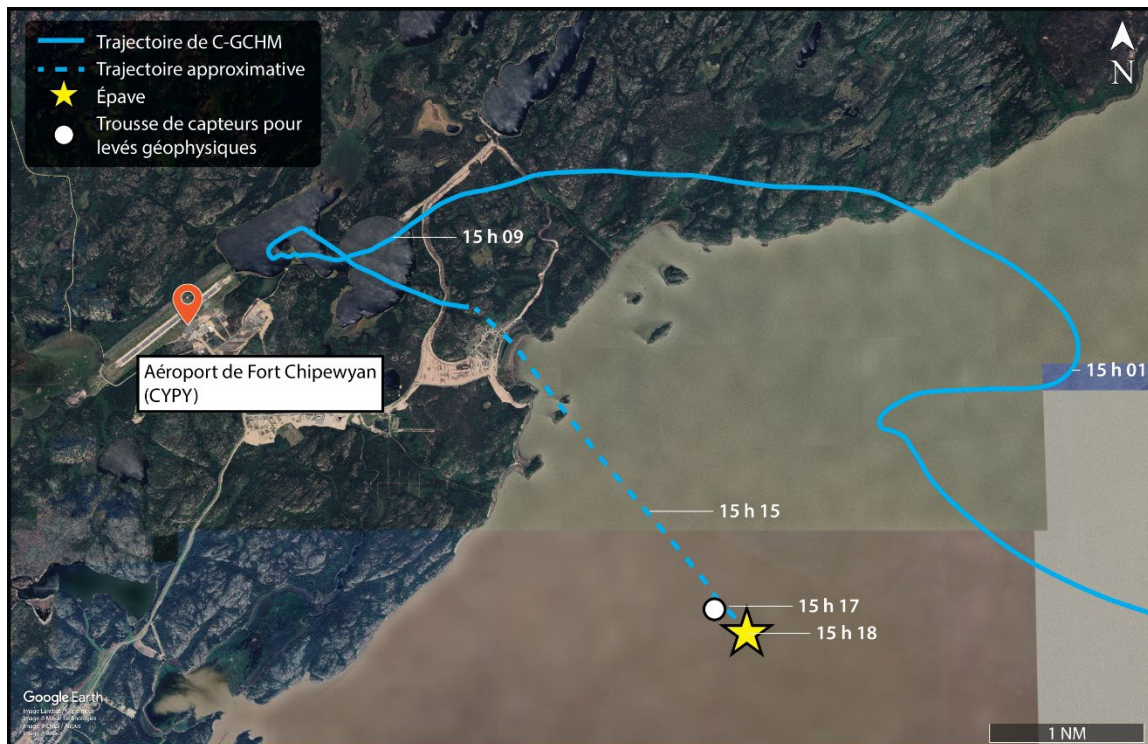
Peu après, la trajectoire de l'hélicoptère de l'événement à l'étude a commencé à dévier vers la droite (c.-à-d. vers le nord) de la trajectoire directe menant à CYPY (figure 2). Lorsque l'hélicoptère se trouvait à approximativement 5 NM à l'est de CYPY, il a viré à droite à 90° vers l'est et a poursuivi sa route vers l'est pendant environ 1,5 NM avant d'entamer un virage progressif vers la gauche qui a finalement ramené l'hélicoptère vers CYPY. Au cours de ce virage progressif, vers 15 h 01, le pilote de l'événement à l'étude a appelé le 2<sup>e</sup> pilote et lui a indiqué que la visibilité était mauvaise, mais qu'il essayait d'arriver par le nord.

Figure 2. Représentation composite des dernières minutes du vol à l'étude, selon les données disponibles avec les heures et la trajectoire approximative (Source : Google Earth, avec annotations du BST)

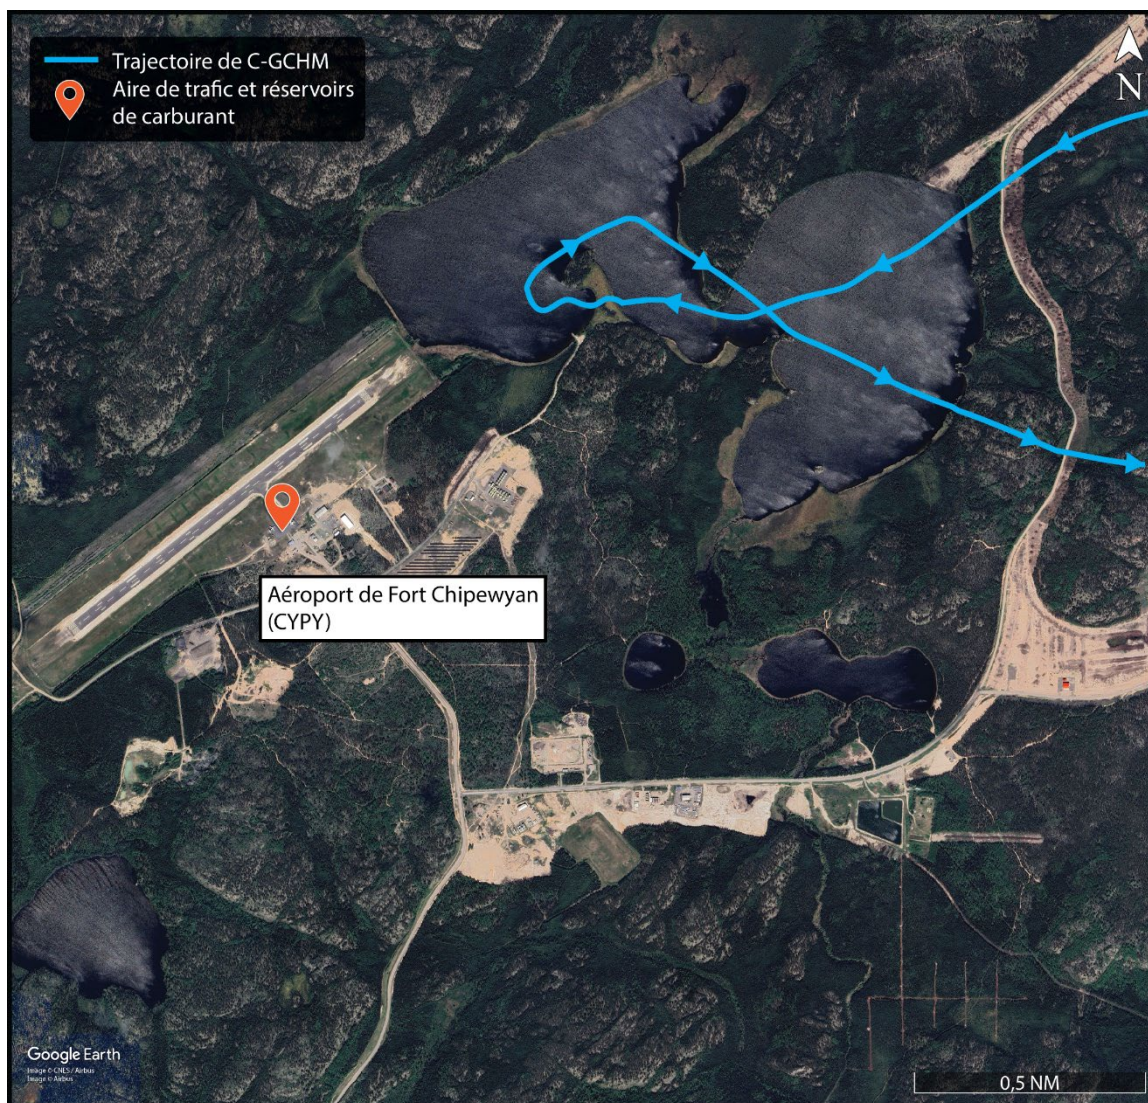
Après avoir survolé une petite langue de terre située à approximativement 0,5 NM au nord-est du seuil de la piste 22, le pilote de l'événement à l'étude a signalé que ce dernier accumulait de la glace. Il a ensuite signalé qu'il avait perdu tous ses repères visuels et qu'il n'était pas certain de la position de l'hélicoptère. À ce moment-là, la rive se trouvait à approximativement 0,33 NM à l'horizontale à droite et 0,25 NM devant la trajectoire au sol de l'hélicoptère. Le pilote de l'événement à l'étude a effectué un virage de 180° vers la droite au-dessus du lac gelé et a continué dans cette direction pendant environ 0,25 NM. Après le virage, la rive se trouvait à moins de 100 mètres à l'horizontale à droite. Pendant que l'hélicoptère faisait demi-tour, le 2<sup>e</sup> pilote a suggéré au pilote de l'événement à l'étude de voler vers le lac Athabasca, qui se trouvait à environ 2 NM à l'est de CYPY, dans l'espoir qu'il retrouve des repères visuels et qu'il puisse atterrir le long de la rive.

Figure 3. Trajectoire indiquant l'abandon de la tentative d'atterrissage de l'hélicoptère de l'événement à l'étude à l'aéroport de Fort Chipewyan, puis son changement de cap vers le lac Athabasca (Source : Google Earth, avec annotations du BST)

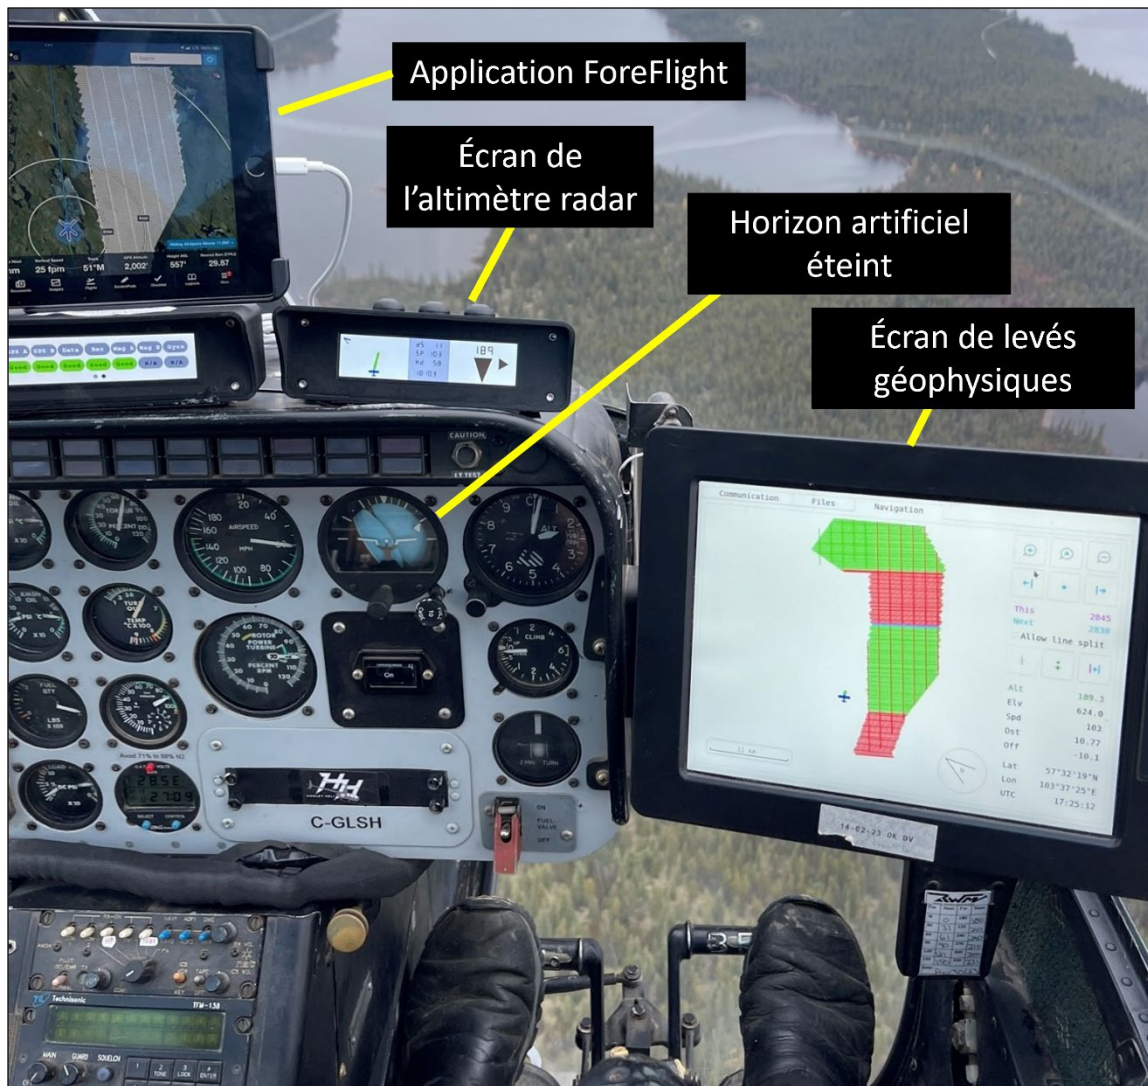
Figure 5. Un hélicoptère Hanley Bell 206L en vol pendant des opérations de levés géophysiques, avec l'horizon artificiel à la position « OFF » (Source : Hanley Heli Service Inc.)

À droite du tableau de bord se trouvait un écran de levés géophysiques affichant les trajectoires prévues et réelles. Comme le montre la figure 5, la combinaison de l'équipement de levés géophysiques et de la tablette limite le champ de vision vertical du pilote vers l'avant. Il est donc difficile pour le pilote de voir les repères situés sous sa ligne de visibilité et au-dessus de l'équipement situé sur le tableau de bord ou à proximité du tableau de bord. (L'installation de la trousse de capteurs pour levés géophysiques sera davantage détaillée à la section 1.6.3 *Installation de la trousse de capteurs pour levés géophysiques*.)

Au moment de l'accident, Hanley comptait 3 pilotes actifs : le pilote de l'événement à l'étude, le 2<sup>e</sup> pilote et le propriétaire. Au cours de l'enquête, on a constaté que le propriétaire et le 2<sup>e</sup> pilote volaient régulièrement alors que le commutateur DIR GYRO [gyroscope directionnel], qui contrôle les indicateurs du gyroscope directionnel (cap) et de l'horizon artificiel (assiette), était à la position « OFF » [éteint], car il n'était pas exigé pour les opérations VFR (figure 5).

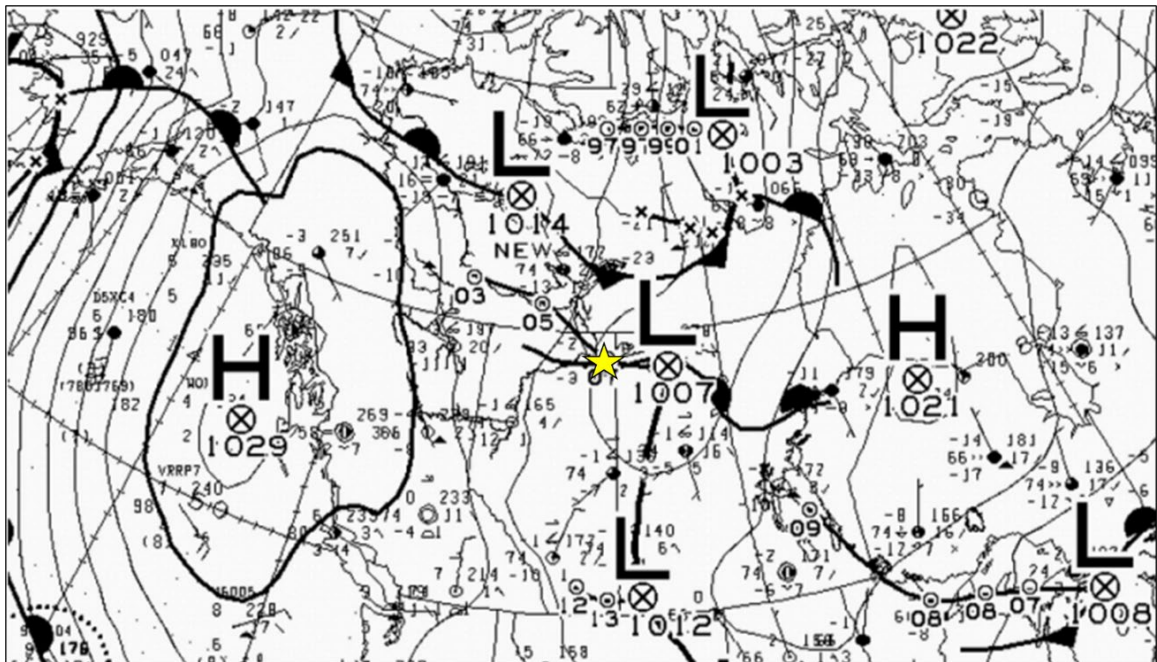
Selon cette évaluation, vers 5 h le 12 février 2024, un système dépressionnaire (dépression) s'était formé près du Grand lac des Esclaves (Territoires du Nord-Ouest) et s'était déplacé vers l'est-sud-est, passant à l'est du lac Athabasca vers 17 h (figure 6). Cette dépression a entraîné une couverture nuageuse étendue sur le nord de l'Alberta, ainsi que la formation et l'intensification de chutes et d'averses de neige alors que la dépression se déplaçait vers le nord de la Saskatchewan.

Figure 6. Analyse de surface valide à 17 h le 12 février 2024. L'étoile au centre de la figure représente l'emplacement approximatif de l'accident. (Source : Centre météorologique canadien, avec annotations du BST)

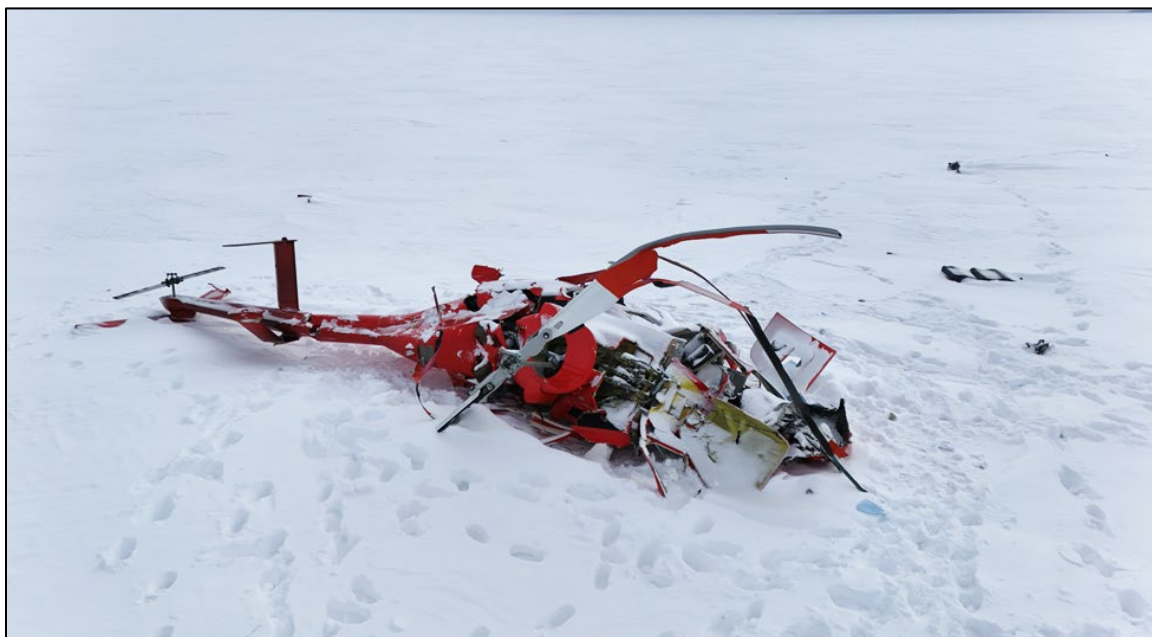
L'hélicoptère a heurté la surface gelée du lac Athabasca dans une assiette latérale droite en piqué (figure 7). L'hélicoptère était orienté à approximativement 100° à droite de sa trajectoire à partir de l'endroit où l'oiseau s'est immobilisé sur la glace. À l'exception de quelques morceaux des pales du rotor principal, la plupart des débris se trouvaient à approximativement 50 pieds du fuselage. Il n'y avait pas de signes d'impact dans la neige ailleurs que sur les lieux où se trouvait le fuselage.

Figure 7. Hélicoptère de l'événement à l'étude (Source : BST)

L'étendue des dommages, combinée à la zone relativement restreinte de l'accident, indique que l'hélicoptère a heurté la glace avec des forces  $g$  verticales élevées et à une vitesse sol vers l'avant faible, voire nulle. Les dommages subis par les pales du rotor principal correspondaient à l'application d'une puissance importante au point d'impact.

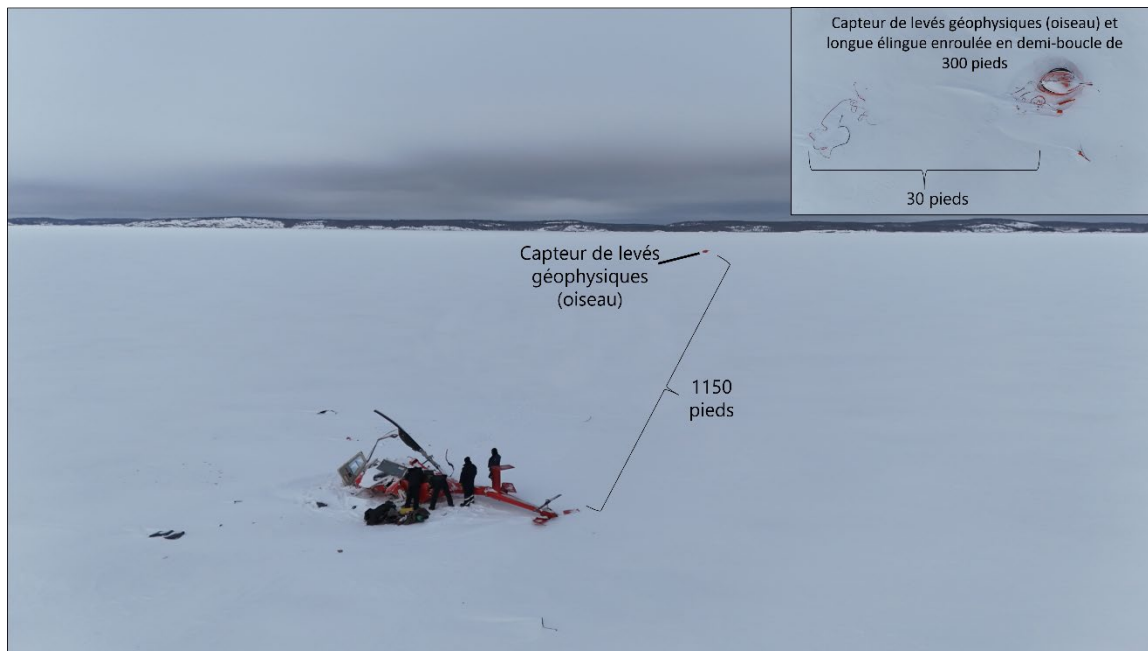
L'oiseau se trouvait à environ 1150 pieds au nord-ouest de l'épave principale. La longue élingue de 300 pieds a été retrouvée, enroulée en demi-boucle, à environ 30 pieds de l'oiseau, orientée à 90° à droite de la trajectoire entre l'oiseau et l'épave principale (figure 8). Cette disposition indique que la charge externe a été larguée à une faible vitesse sol alors que l'hélicoptère se déplaçait ou dérivait à droite de la trajectoire entre la charge externe et l'épave principale.

Figure 8. Image du lieu de l'accident. L'image en médaillon montre l'oiseau et la longue élingue enroulée en demi-boucle de 300 pieds de long (Source : Image prise par un drone du BST, modifiée par le BST pour supprimer les motoneiges et les traces de motoneige)
