RAPPORT D'ENQUÊTE SUR UN ACCIDENT AÉRONAUTIQUE
A00Q0043

MAUVAIS ASSEMBLAGE DU SYSTÈME
DE COMMANDE DES AILERONS

CESSNA 172L C-FAXL
MANIWAKI (QUÉBEC)
LE 11 AVRIL 2000

Rapport numéro A00Q0043

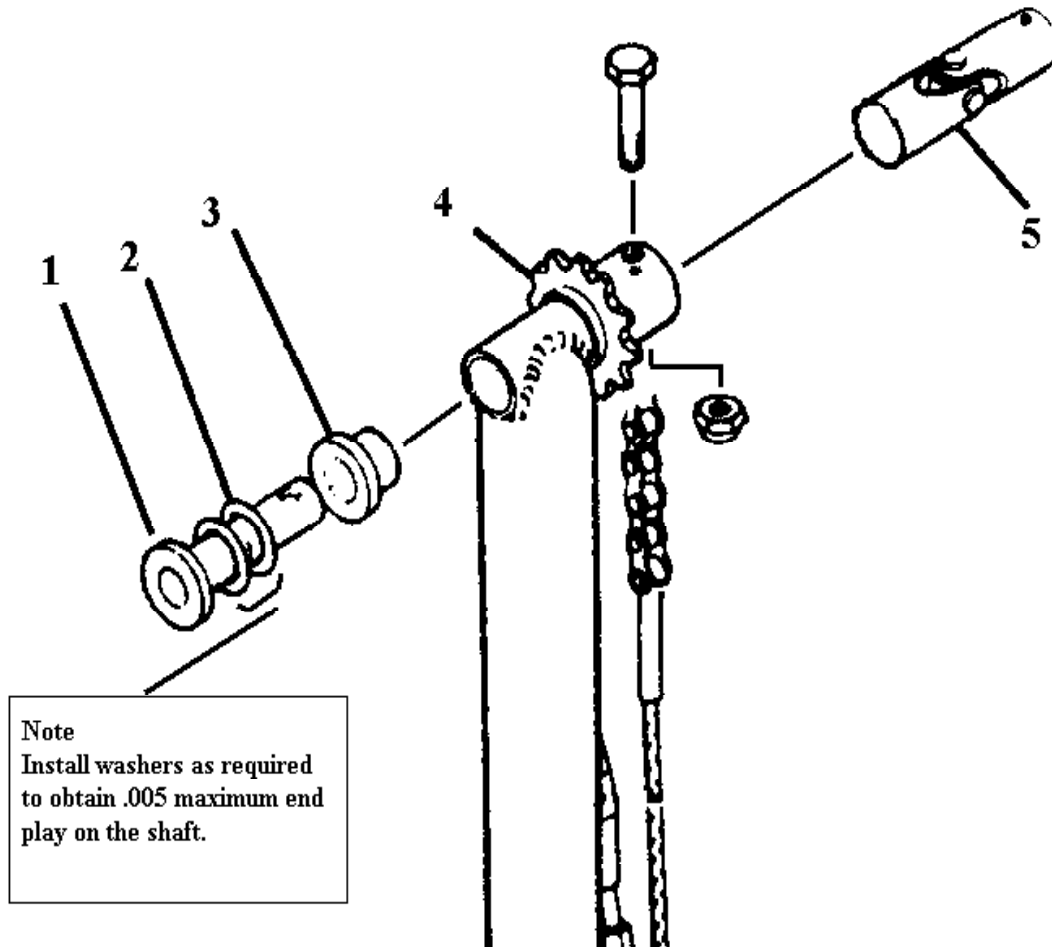
Annexe A - Système de commande des ailerons

Le travail consistait à glisser le joint universel (réf. 0411257) dans le pignon de chaîne (réf. 0511785-1) puis à pousser l'arbre (réf. 0511788-1) en place et à l'aligner pour mettre le boulon. De cette façon, le boulon retenait l'ensemble des pièces. Dans le deuxième événement, le directeur de la maintenance a eu de la difficulté à aligner et à mettre en place le joint universel dans le pignon de chaîne. Afin de s'assurer de l'intégrité de l'ensemble, le constructeur avait ajouté une note spécifiant que des rondelles (réf. AN960-816L) devaient être installées sur l'arbre pour limiter à 0,005 pouce la distance entre l'arbre et le coussinet (réf. S1004-43A). (L'annexe A présente un schéma du système de commande des ailerons.) Dans le manuel de maintenance du Cessna 172, il n'existe aucune instruction spécifique quant aux travaux relatifs à la dépose et à l'installation des joints universels. Le manuel décrit plutôt la procédure de dépose et d'installation de la commande au complet. Pour pouvoir mieux visualiser l'installation du côté droit, le technicien aurait pu avoir accès à l'ensemble des pièces en enlevant la boîte à cartes, mais il ne l'a pas fait. Le technicien devait alors travailler à tâtons, dans un espace plus restreint.

Le joint universel tenait en place grâce à la pression exercée par l'écrou, même si l'écrou n'était pas à la bonne place. Par conséquent, lors de l'essai au sol des commandes, l'anomalie n'a pas pu être décelée. La dépose de la boîte à cartes aurait permis d'avoir accès au système plus facilement et aurait pu permettre de confirmer visuellement l'anomalie d'assemblage. Le temps requis pour enlever et remettre la boîte à cartes a été un facteur déterminant dans cette opération de maintenance. La distance entre l'arbre et le coussinet était de près de 0,500 pouce, alors que la distance aurait dû être de 0,005 pouce. Une inspection, même au toucher, aurait pu permettre de déceler cette anomalie.
