**RAPPORT D'ENQUÊTE AÉRONAUTIQUE**  
**A03O0012**

**PERTE DE MAÎTRISE – COLLISION AVEC LE RELIEF**

**DE L'EUROCOPTER AS 350 B2 (HÉLICOPTÈRE) C-GOGN**  
**EXPLOITÉ PAR LE MINISTÈRE DES RICHESSES NATURELLES**  
**DE LA PROVINCE DE L'ONTARIO**  
**À MEKATINA (ONTARIO)**  
**LE 21 JANVIER 2003**

Rapport numéro A03O0012

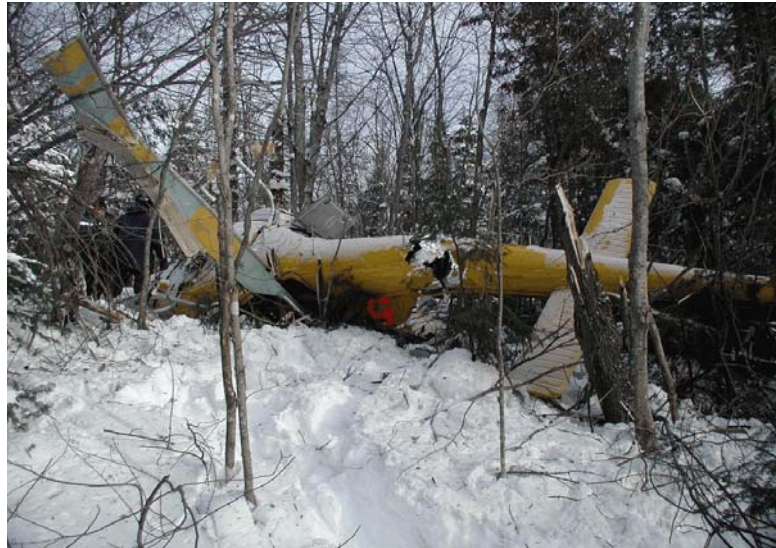
Photo 1. Épave du C-GOGN

L'hélicoptère a percuté et coupé la cime des arbres avant de percuter le sol en piqué prononcé sur le dos. La section avant, le pare-brise et le plafond ont été complètement détruits à l'impact. Les trois pales du rotor principal ont été lourdement endommagées au moment de l'impact, mais elles sont tout de même demeurées attachées à la tête du rotor. Le moteur (Turbomeca Arriel 1D1 portant le numéro de série 9359) était toujours fixé à l'hélicoptère, mais les supports étaient endommagés. Les dommages subis par le moteur n'étaient pas importants et consistaient

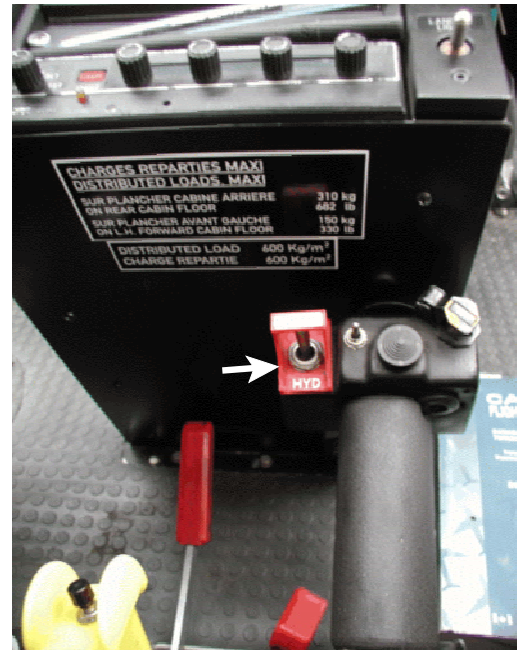
Le commutateur CUTOFF du circuit hydraulique (photo 2) se trouvant sur le levier de pas collectif a été trouvé en position avant ou normale. Le cache du commutateur s'est brisé à l'impact, et le boîtier du commutateur était déformé vers l'arrière. Il n'a pas été possible de déterminer la position du commutateur avant l'impact en raison de l'étendue des dommages qu'il avait subis, ni d'en tester la continuité électrique. Le commutateur a été démonté, et aucune anomalie n'a été décelée pouvant indiquer une condition antérieure à l'accident qui aurait empêché le fonctionnement normal. Le commutateur est alimenté par l'entremise du disjoncteur du circuit hydraulique.

Photo 2. Commutateur CUTOFF du circuit hydraulique et son cache

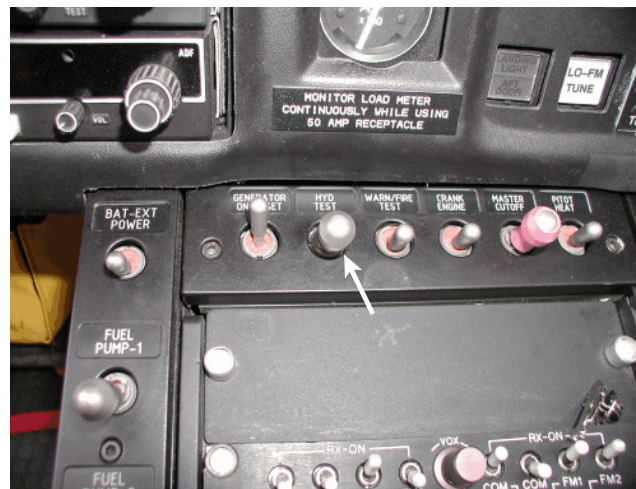
Le commutateur HYD TEST (photo 3) a été trouvé en position avant ou « Test ». La caractéristique « tirer pour déverrouiller » du commutateur HYD TEST fait en sorte que l'on doit tirer sur le commutateur à bascule,

Photo 3. Commutateur HYD TEST du circuit hydraulique

puis le déplacer au-delà du mécanisme de verrouillage. Des marques d'impact sur le commutateur indiquent que celui-ci se trouvait probablement en position avant au moment de l'impact. Le commutateur a fait l'objet d'une vérification de continuité et de fonctionnement, et aucune anomalie n'a été décelée. Ce commutateur est alimenté par l'intermédiaire du disjoncteur du circuit hydraulique.

À un certain moment avant l'accident, le pilote a réglé le commutateur HYD TEST sur « Test ». Cette pratique n'est pas recommandée en vol, et elle mène habituellement à la perte de la pression hydraulique dans le système de la servocommande du rotor de queue. Cependant, il semble que le disjoncteur du circuit hydraulique était déjà déclenché lors du réglage du commutateur HYD TEST, ce qui est corroboré par la présence d'une pression hydraulique dans l'accumulateur de la servocommande après l'événement. Cette pression aurait pu être utilisée par le rotor de queue pour maîtriser le lacet.

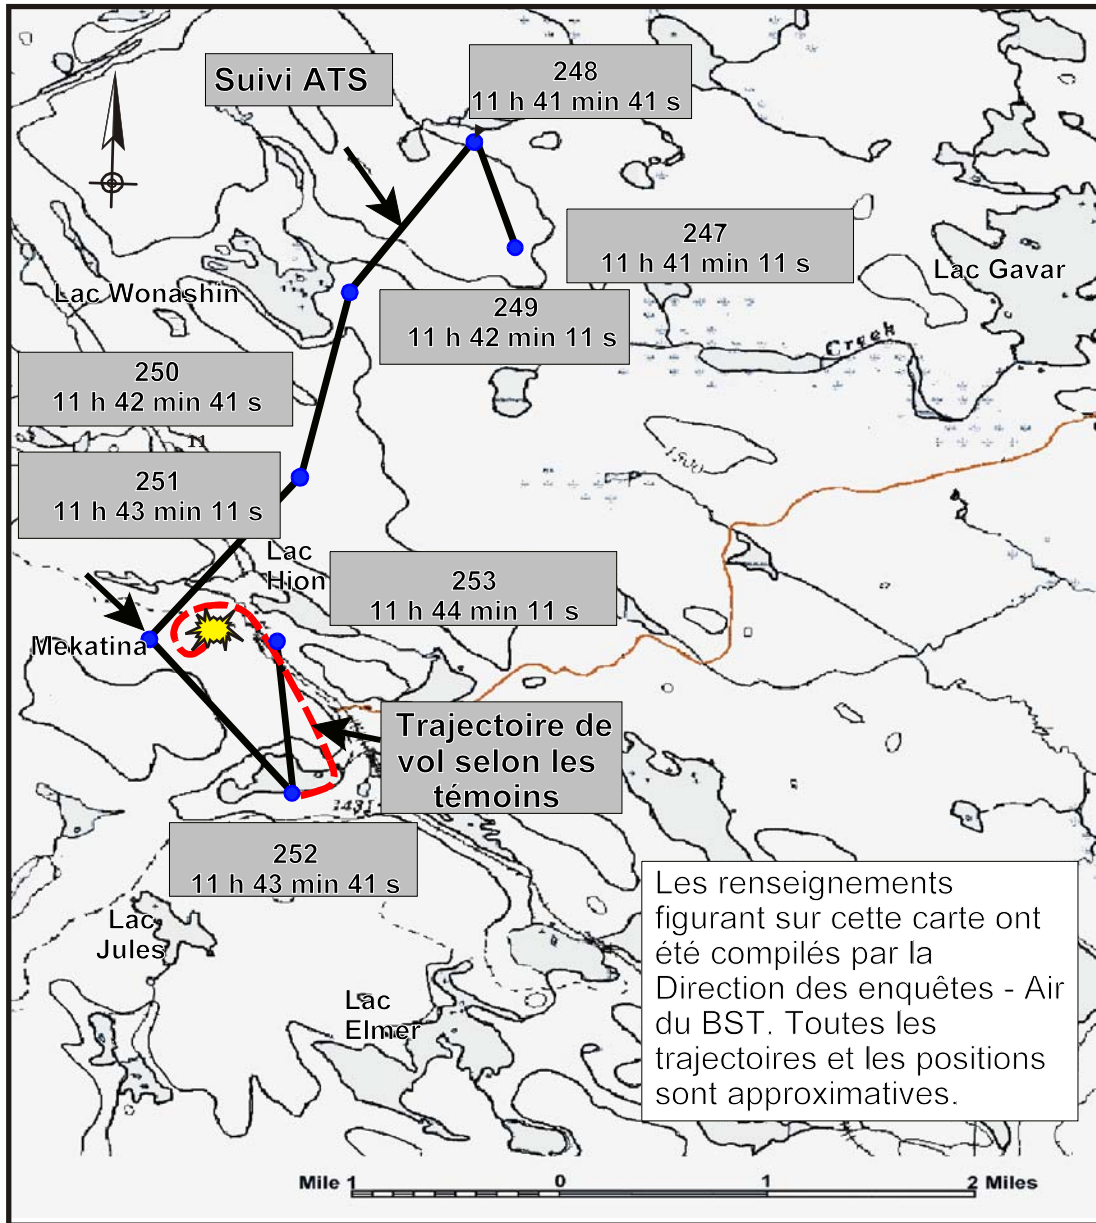
# Annexe A – Suivi ATS de C-GOGN

Un tracé des points de position (par exemple n° 247) provenant du GPS en ce qui concerne C-GOGN figure à l'annexe A. Les points sont joints à l'aide de lignes droites puisque les déplacements de l'hélicoptère entre les points fournis par le GPS sont inconnus. Les renseignements disponibles indiquent les éléments suivants :

n° 247      11 h 41 min 11 s      Il est probable que la défaillance hydraulique s'est produite entre les points 247 et 248. Le pilote a signalé la défaillance hydraulique environ deux minutes plus tard, soit à 11 h 43.

- n° 248 11 h 41 min 41 s Toutes les positions avant le point 248 reflètent les mouvements typiques d'un hélicoptère qui effectue un relevé des originaux. L'hélicoptère a quitté l'aire de relevé après avoir passé le point 248.

- n° 249 11 h 42 min 11 s L'appareil était en route vers Mekatina lorsqu'il est passé de 1800 pieds asl à 2400 pieds asl à une vitesse-sol moyenne de 81 noeuds<sup>9</sup>.

- n° 250 11 h 42 min 41 s Aux alentours du point 250, l'hélicoptère a atteint une altitude maximale de 2400 pieds asl. Il a ensuite commencé à descendre. La descente s'est poursuivie pendant 1,5 minute, et l'hélicoptère a atteint environ 1700 pieds asl au point 253.

- n° 251 11 h 43 min 11 s L'hélicoptère a continué de descendre alors qu'il se dirigeait toujours vers Mekatina. La vitesse-sol a augmenté jusqu'à environ 97 noeuds peu après le début de la descente.

- n° 252 11 h 43 min 41 s L'hélicoptère se trouvait à peu près à cette position quand le pilote a signalé la défaillance hydraulique et a décrit la zone de débardage à Mekatina, là où il prévoyait se poser.

- n° 253 11 h 44 min 11 s La vitesse-sol moyenne entre les points 252 et 253 a diminué jusqu'à environ 62 noeuds. Il se peut que la vitesse de l'hélicoptère ait continué à diminuer au-delà du point 253.
