RAPPORT D'ENQUÊTE AÉRONAUTIQUE
A03P0247

PERTE DE PUISSANCE ET COLLISION AVEC LE SOL

DE L'HÉLICOPTÈRE BELL 204B C-GEAP
EXPLOITÉ PAR GEMINI HELICOPERS INC.
À BONAPARTE LAKE (COLOMBIE-BRITANNIQUE)
LE 17 AOÛT 2003

Rapport numéro A03P0247

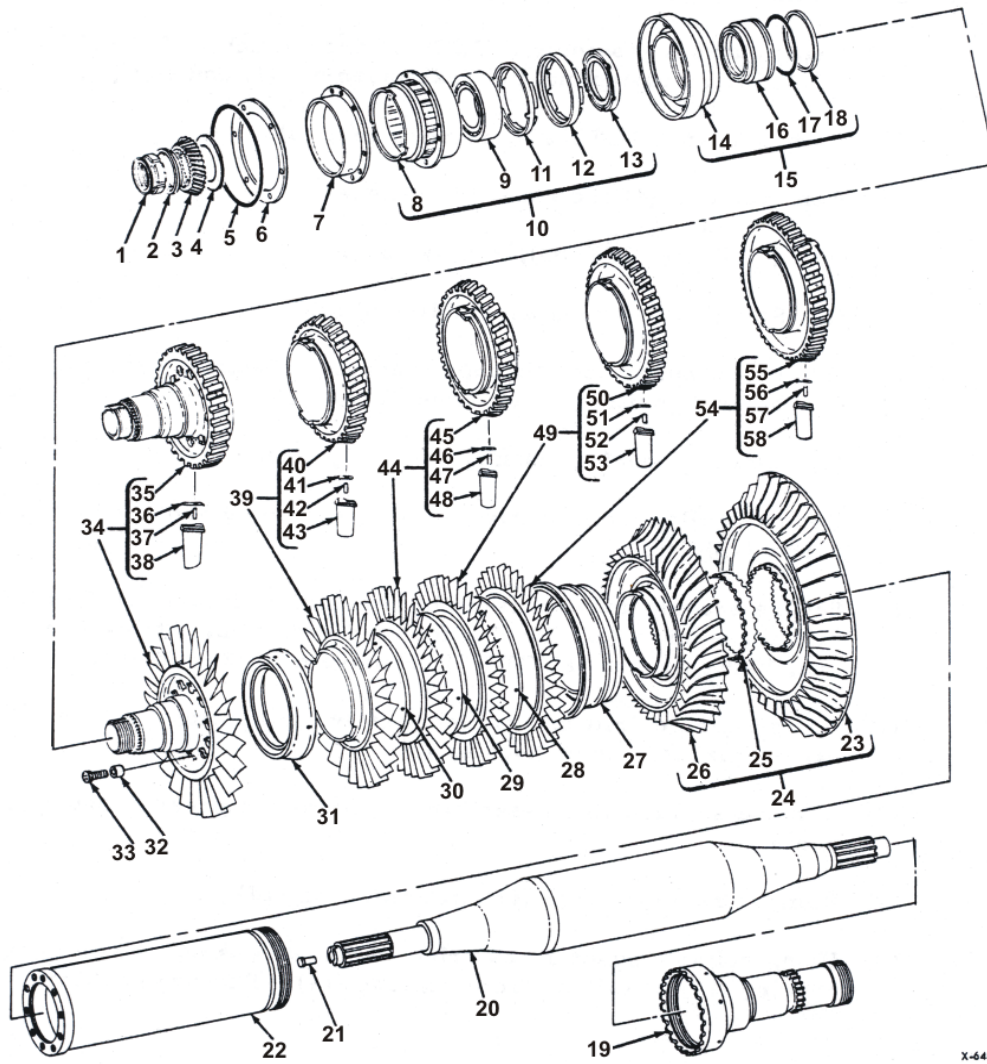
Annexe A – Ensemble rotor du compresseur

On a examiné les dossiers et les procédures utilisés pour effectuer le travail de révision sur le moteur en cause. On a découvert que, au cours de la procédure d'assemblage du rotor du compresseur, les composants de l'ensemble ont été empilés verticalement en commençant par l'extrémité arrière. Après la mise en place du disque de deuxième étage, on a installé l'arbre de travail et le manchon interne, on a ensuite placé l'entretoise de premier étage chauffée, suivie du disque du premier étage. Les trous de boulon du disque du premier étage doivent être alignés avec les trous de boulon du manchon interne, et le motoriste a prévu deux tiges de guidage à visser à l'intérieur des trous de boulon du manchon interne afin de faciliter l'alignement de ces trous.⁸ Toutefois, on a utilisé un poinçon tenu à la main pour effectuer cette tâche. Ce même poinçon a ensuite été utilisé pour tenter de faire pivoter les deux pièces uniformément afin d'aligner les languettes internes et les fentes des disques du premier et du deuxième étages, dont la vue était obstruée par le manchon. Le résultat de cette opération a été que les languettes et les fentes des disques de compresseur du premier et du deuxième étages n'étaient pas alignées et ne s'emboîtaient pas correctement avec l'entretoise du premier étage. D'après des renforcements sur le disque du deuxième étage du compresseur (pièce neuve), on a tenté au moins à deux reprises de faire emboîter les disques du premier et du deuxième étages du compresseur alors que leurs fentes et leurs languettes respectives n'étaient pas alignées. Ce faisant, on a brisé le coin supérieur de chaque languette. Au cours du processus de compression final, un fragment du matériau enlevé a été écrasé entre les deux disques aux dimensions de l'espace restant lorsque les deux disques axiaux ont été pressés contre la circonférence extérieure de l'entretoise du premier étage. Le Laboratoire du BST a découvert des dommages semblables sur la surface correspondante arrière des fentes d'alignement du disque de cinquième étage et sur les languettes d'alignement du rouet (également une pièce neuve). Avant d'installer le manchon, on peut vérifier que les languettes et les fentes sont correctement engagées les unes dans les autres. Comme l'ajustement entre les entretoises et les disques est serré, les entretoises sont préchauffées pour faciliter l'assemblage, ce qui oblige l'installateur à terminer la tâche en temps voulu.

Les dommages découverts à l'intérieur du rotor du compresseur ne peuvent être apparus que pendant la révision, et il n'y a aucun écart connu par rapport à la procédure de révision stipulée. Par conséquent, le Laboratoire a également examiné les composants du rotor pour déterminer si, en raison d'une compression incomplète du rotor pendant l'assemblage, il aurait pu se produire une compression subséquente pendant le fonctionnement du moteur, ce qui aurait desserré les boulons de retenue et permis à l'ensemble de fléchir et d'osciller dans l'axe latéral. Le Laboratoire a rapporté que :

Vue éclatée de l'ensemble rotor du compresseur
