## RAPPORT D'ENQUÊTE AÉRONAUTIQUE

A04C0064

DISLOCATION EN VOL ET COLLISION AVEC LE RELIEF

BABY BELLE C-FZQN

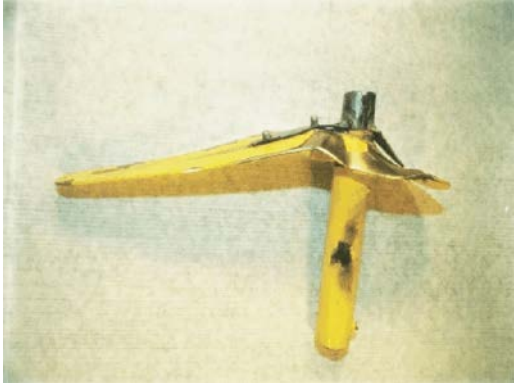
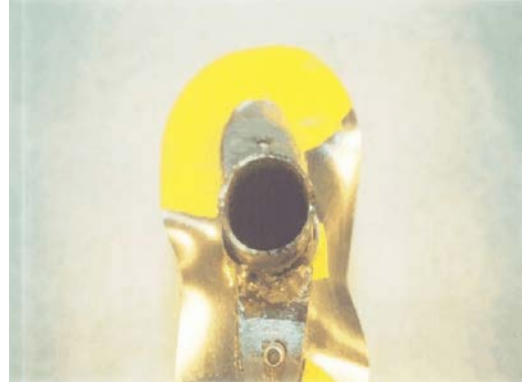
La structure de fixation du stabilisateur trouvée sur le lieu de l'accident était équipée d'une plaque d'extrémité en aluminium qui était montée perpendiculairement au plan aérodynamique au niveau de l'emplanture (photos 1 et 2). Un examen des dessins de construction et un échange avec le producteur du kit ont révélé que le stabilisateur est équipé d'une plaque d'extrémité du côté extérieur du plan aérodynamique et qu'il n'est pas conçu pour recevoir une plaque d'extrémité du côté emplanture.

Le détachement d'une pale du rotor de queue qui s'était produit avant le vol en question avait eu pour effet de plier le tube longeron du stabilisateur. Par la suite, le tube longeron avait été redressé à froid au moyen d'une presse. Ce procédé de redressement d'un tube longeron de stabilisateur n'est pas une pratique de maintenance recommandée. Aucune indication de réparation au tube longeron n'a été trouvée dans les dossiers de maintenance de l'hélicoptère.

Le détachement du stabilisateur lors du vol en question est probablement lié au détachement antérieur d'une pale du rotor de queue et à la réparation qui a suivi. Le détachement de la pale du rotor de queue a induit des vibrations excessives dans le stabilisateur qui, combinées à un bras de levier de 22 pouces du plan aérodynamique, ont plié le tube longeron à l'emplanture. Le redressement à froid du tube longeron du stabilisateur, allié aux vibrations excessives, aurait pour effet de concentrer les contraintes au premier trou de rivet du côté emplanture. Les deux impacts de rotor de queue qui ont suivi auraient alors aggravé les concentrations de contraintes localisées. Les vibrations induites par le détachement de la pale du rotor de queue et les impacts de ce dernier ont amorcé une crique de fatigue. L'hélicoptère a continué à être utilisé, la crique de fatigue a continué à progresser, et le tout s'est soldé par une défaillance en surcharge du tube longeron du stabilisateur. Le montage d'une plaque d'extrémité en aluminium à l'emplanture du plan aérodynamique du stabilisateur ne permettait pas d'inspecter la zone, ce qui a effectivement masqué la crique de fatigue.

1. Le montage d'une plaque d'extrémité du côté emplanture du tube longeron du stabilisateur a masqué la crique de fatigue.

Le producteur du kit du Baby Belle a publié un bulletin technique informant les utilisateurs de l'événement et des critères d'inspection recommandés. Le bulletin avise aussi les utilisateurs de se conformer à la conception en retirant toute plaque d'extrémité montée du côté emplanture, le cas échéant.

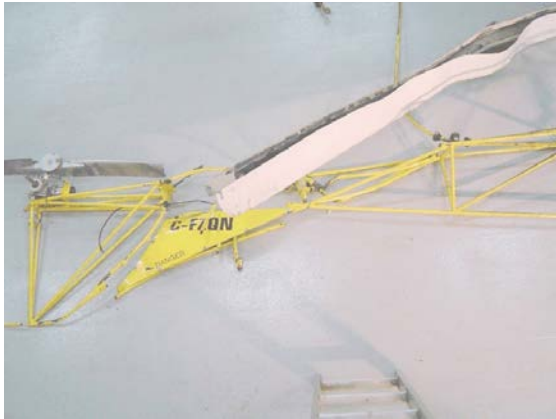
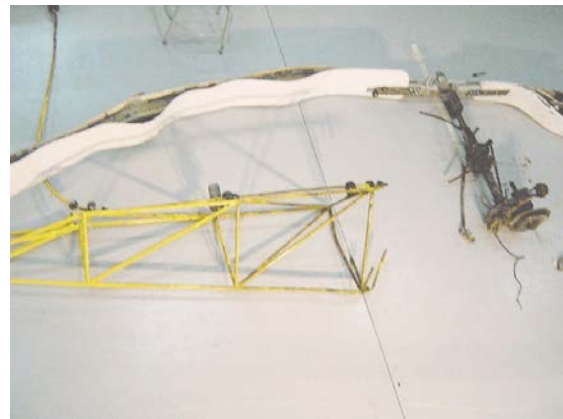
Au cours du vol en question, il est probable que le stabilisateur s'est détaché lorsque la vitesse en croisière était supérieure à 70 milles à l'heure, ce qui a soulevé la queue de l'hélicoptère et fait perdre la maîtrise de ce dernier par le pilote. Les forces exercées par un brusque mouvement vers le haut de la poutre de queue ont

défléchi les pales du rotor principal vers le bas, et le disque rotor principal a alors heurté la structure de la poutre de queue (photos 3 et 4). Les pales du rotor principal ont continué à tourner, il s'en est suivi un heurt du pylône, la verrière en goutte d'eau a été détruite, et l'hélicoptère s'est disloqué en vol. Il est probable qu'au moment de l'impact avec le sol, la pale avançante du rotor a été forcée vers le haut, rompant ainsi en surcharge le tube longeron du stabilisateur.

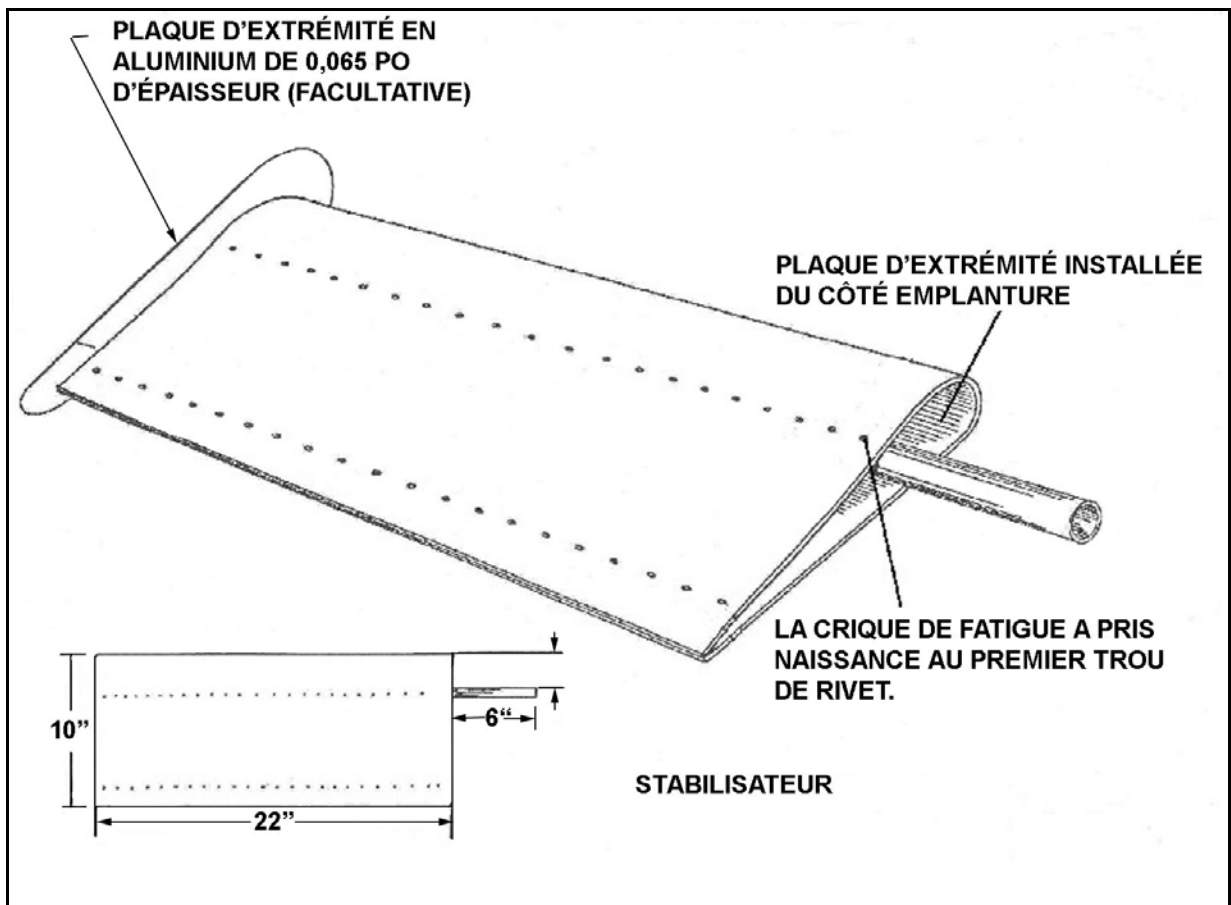
*Annexe A - Diagramme du stabilisateur*

Le stabilisateur est un plan aérodynamique symétrique de 22 pouces de longueur, monté selon un angle d'incidence positif de 2 degrés du côté opposé au rotor de queue, à la référence 241 (voir l'annexe A). Le stabilisateur comprend un tube longeron en acier 4130 et il est percé de trous pour permettre la fixation du plan au moyen de rivets. Au cours des vols en translation en croisière, le stabilisateur aide à la maîtrise de l'hélicoptère. À des vitesses inférieures à 70 milles à l'heure, le stabilisateur soulève la queue, et à des vitesses supérieures à 70 milles à l'heure, il force la queue vers le bas. À des vitesses supérieures à 70 milles à l'heure, l'écoulement aérodynamique autour de la verrière en goutte d'eau fait piquer le nez de l'hélicoptère et soulève la queue. Lorsque la queue se soulève, l'extrados du stabilisateur est exposé à l'écoulement aérodynamique, ce qui produit une force vers le bas qui permet de conserver un équilibre. Le stabilisateur amortit aussi les vibrations causées par le rotor de queue.
