RAPPORT D'ENQUÊTE AÉRONAUTIQUE **A06Q0114**

PERTE DE MAÎTRISE ET COLLISION AVEC LE RELIEF

DU CESSNA U206F (HYDRAVION) C-FMGP
EXPLOITÉ PAR AVIATION MAURICIE
AU LAC DU PASTEUR (QUÉBEC)
LE 8 JUILLET 2006

Rapport numéro A06Q0114

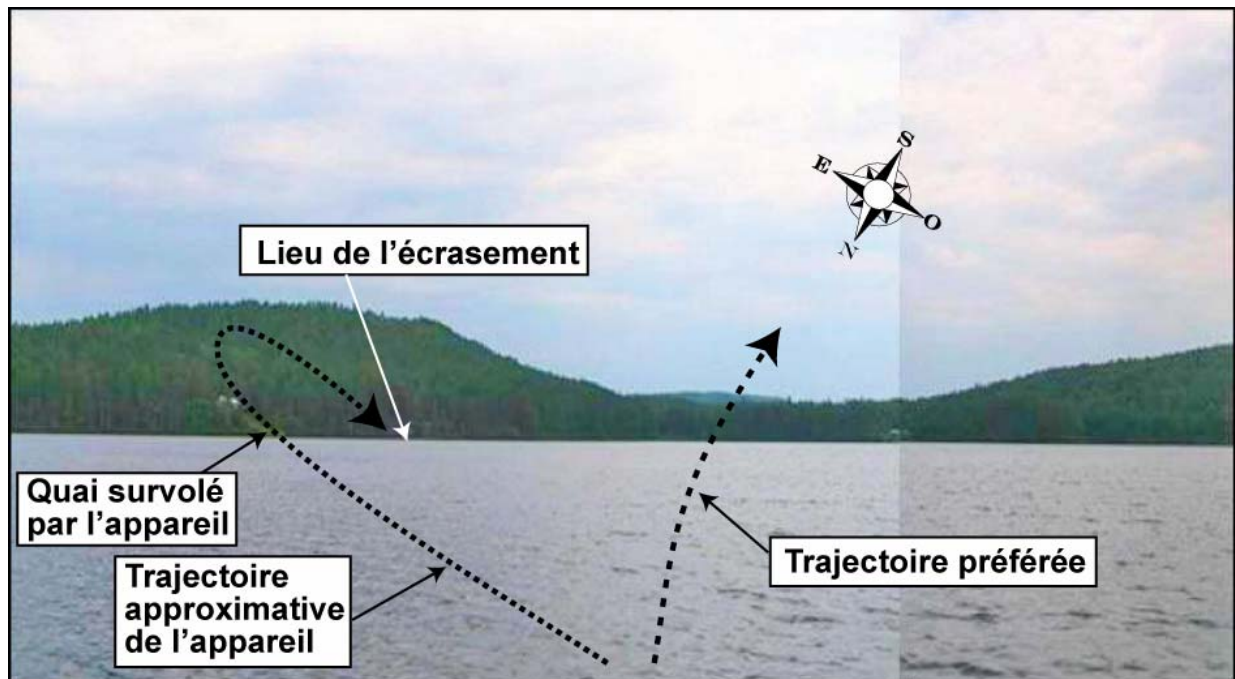
Plutôt que de suivre la trajectoire suggérée, l'appareil décolle plus ou moins face au vent en direction sud-ouest. Peu de temps après avoir pris son envol près de la rive ouest du lac, l'hydravion fait un virage à gauche sur un cap est, en vent arrière, et se dirige directement vers le quai de départ (voir la Photo 1). Environ 1700 pieds séparent les deux rives du lac à la hauteur du virage. Après avoir survolé le quai, l'appareil décroche et s'écrase 300 pieds au sud. Le moteur continue à tourner pendant un court temps.

Photo 1. Vue de l'endroit où l'hydravion a viré vers le quai après avoir déjaugé

Normalement, après avoir pris son envol, l'appareil aurait dû effectuer un virage de 60° vers la gauche pour se diriger vers l'ensellement au sud du lac afin de poursuivre sa montée au-dessus du relief le moins élevé. Toutefois, l'hydravion n'a pas interrompu son virage lorsqu'il était vis-à-vis l'ensellement; il a poursuivi son virage jusqu'à ce qu'il fasse face au quai de départ qu'il a survolé quelques instants plus tard. À la lumière de ces faits, il est raisonnable de penser que le pilote aux commandes a exécuté cette manœuvre afin de survoler le quai qu'il venait de quitter.

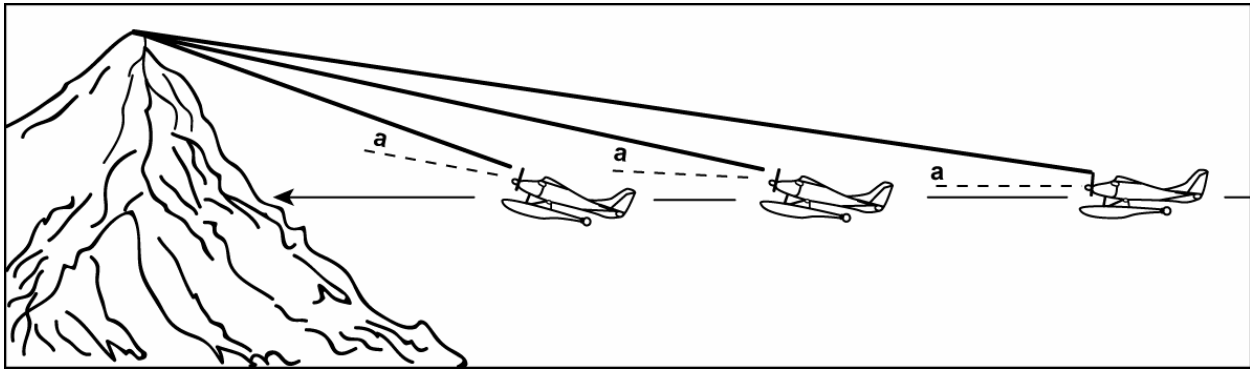
Dans certaines conditions, les capacités d'un pilote de juger de la vitesse de l'appareil, de la taille, de la distance, de la localisation angulaire de la pente ou même de reconnaître un objet peuvent être fortement diminuées. Le pilote peut subir les effets d'illusions d'optique lorsqu'il se dirige perpendiculairement à un terrain ascendant. En se rapprochant de la crête, le pilote peut avoir tendance à maintenir le même angle formé par le prolongement du capot de l'appareil et le sommet de la montagne; ainsi, l'assiette de l'avion augmente et la vitesse diminue (voir la Figure 2). Par conséquent, les performances de l'appareil sont réduites et l'espacement vertical avec le sol diminue.

Figure 2. Illusion d'optique possible face à un relief ascendant

Le virage à gauche a placé l'appareil en vent arrière, à basse altitude, face à un relief plus haut que s'il s'était dirigé vers l'ensellement. Il est possible que ces conditions aient incité le pilote aux commandes à augmenter l'assiette de l'avion, diminuant ainsi par inadvertance la vitesse. Le décrochage peut donc être attribué à la combinaison de ces facteurs qui ont éliminé l'écart entre la vitesse de l'avion et la vitesse de décrochage dans des conditions favorables aux illusions d'optique créées par la dérive et associées au vol face à un relief ascendant.
