## RAPPORT D'ENQUÊTE AÉRONAUTIQUE A06W0041

**DÉFAILLANCE DE LA CELLULE ET IMPACT AVEC LE RELIEF  
DE L'HÉLICOPTÈRE MCDONNELL DOUGLAS MD600 C-FTAZ  
EXPLOITÉ PAR RUPERT'S LAND OPERATIONS INC.  
À 25 nm AU NORD-OUEST DU LAC ZAMA (ALBERTA)  
LE 21 MARS 2006**

Rapport numéro A06W0041

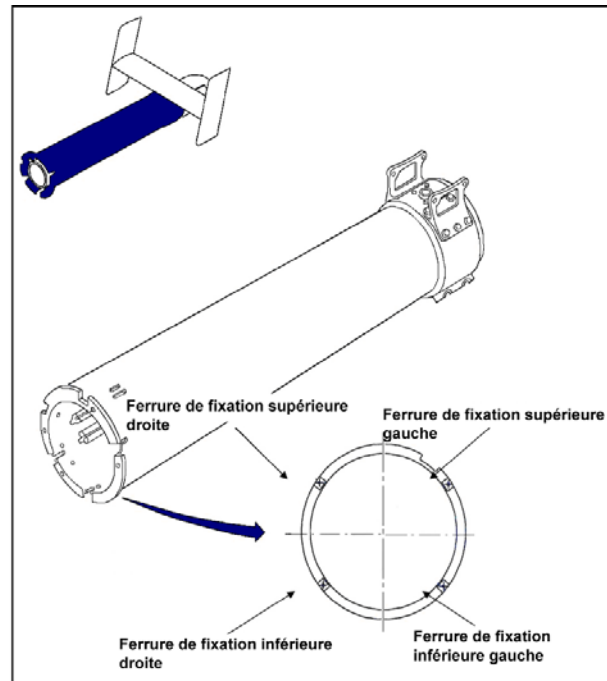
**Figure 2.** Ensemble poutre-fuselage (Tous droits réservés 1999-2006 par MD Helicopters Inc.)

La poutre-fuselage de l'hélicoptère était fixée au fuselage en quatre endroits au moyen de deux boulons d'un diamètre de 5/16 pouce dans les parties supérieure droite et inférieure gauche et par deux boulons d'un diamètre de 3/8 pouce dans les parties supérieure gauche et inférieure droite (voir la Figure 2).

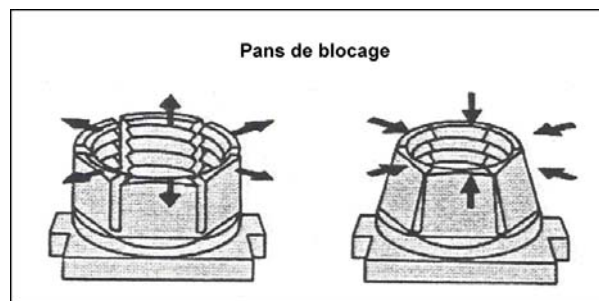
**Figure 3.** Écrou de blocage Tridair monté sur plaque de retenue

La bride avant de la poutre-fuselage était boulonnée sur la surface arrière du couple arrière du fuselage. Les boulons étaient fixés du côté arrière de la bride avant de la poutre-fuselage. Chaque tête de boulon était freinée au fil au renfort de rayon de courbure après serrage au couple final. Le boulon était fixé par une attache comprenant un écrou de blocage (voir la Figure 3) solidaire d'une plaque de retenue et rivetée à l'intérieur d'une ferrure de fixation.

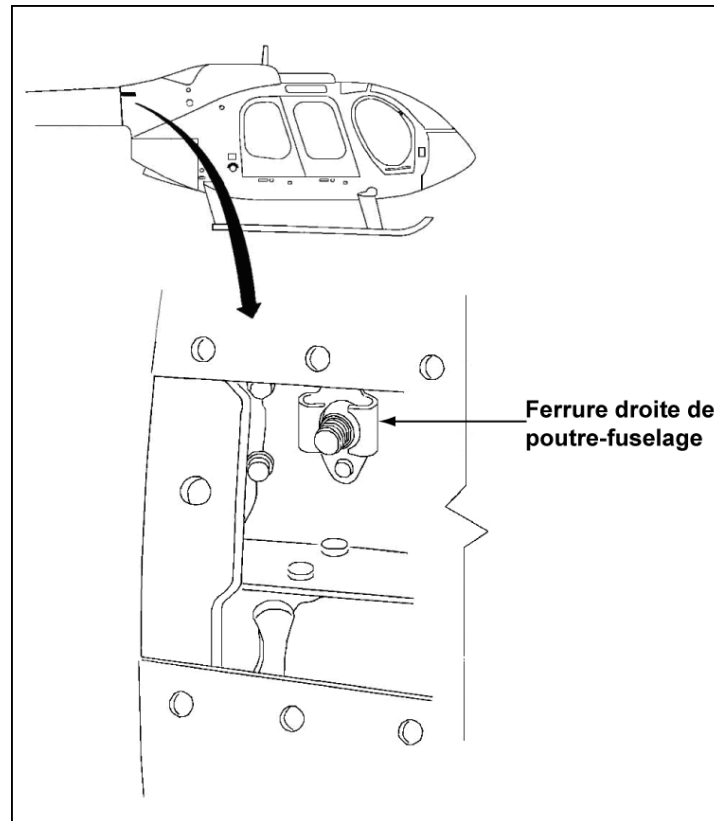
**Figure 4.** Ferrure de fixation et cornière de la poutre-fuselage (Tous droits réservés 1999-2001 par MD Helicopters Inc.)

La ferrure de fixation supérieure droite (voir la Figure 4) s'est séparée à la suite d'une rupture. Il s'en est suivi la défaillance de la fixation du couple arrière du fuselage. Des deux supports qui fixent la ferrure au couple, l'un était manquant, et l'autre s'était rompu au niveau d'un des trous de rivet de fixation.

Les faciès de rupture de la ferrure semblaient récents et ils avaient un aspect brillant et cristallin, à l'exception des surfaces de fissure entre les deux trous de rivet intérieur, lesquelles étaient recouvertes d'un dépôt noir. On a déterminé que le dépôt se composait de particules d'usure. La rupture complète de la ferrure en forme de cuve était le résultat de criques de fatigue sur plus de 95 pour cent de son épaisseur. La rupture de la ferrure a eu pour effet de transférer la charge au couple arrière du fuselage, amenant une partie du couple à se séparer pendant la séquence de défaillance finale.

Des criques de fatigue se sont produites dans la ferrure de fixation supérieure droite, ce qui a transféré les charges à la structure du couple arrière et aux trois autres ferrures de fixation de la poutre-fuselage. L'amorce de fatigue qui en a résulté sur les pans flexibles des écrous de blocage de la ferrure de fixation supérieure gauche, qui a compromis la résistance mécanique de l'attache, a permis au boulon supérieur gauche de s'arracher de l'écrou de blocage. La défaillance des deux ferrures de fixation supérieures a causé une surcharge et la séparation des deux attaches de fixation inférieures. Il s'en est suivi la séparation de la poutre-fuselage et la perte de maîtrise de l'hélicoptère. Un rétablissement en toute sécurité à la suite de ce type de défaillance structurale serait improbable.

1. La ferrure de fixation au point de fixation supérieur droit de la poutre-fuselage s'est rompue en fatigue. Le transfert des charges à la structure du couple arrière voisin a causé une défaillance en cascade des trois autres ferrures de fixation de la poutre-fuselage et la séparation de la poutre-fuselage du fuselage proprement dit.
2. Il y a eu perte de maîtrise de l'hélicoptère à la suite de la séparation de la poutre-fuselage. Un rétablissement en toute sécurité après ce type de défaillance structurale était peu probable.
3. Les inspections visuelles aux 25 heures, autorisées par un autre moyen de conformité (AMOC), n'ont pas permis de déceler les dommages aux ferrures de fixation de la poutre-fuselage avant que ne survienne la défaillance structurale.

Le 13 avril 2006, McDonnell Douglas Helicopters Inc. (MDHI) a publié le bulletin SB600N-043 exigeant une inspection à l'endoscope des quatre ferrures de fixation. Les ferrures de fixation doivent être remplacées dans les 25 heures suivant la réception du bulletin. Le 13 avril 2006, MDHI a publié le bulletin technique TB600N-007R1 relatif à la modification de la partie arrière du fuselage et de la poutre-fuselage afin de renforcer les ferrures de fixation de la poutre-fuselage et les longerons supérieurs.

Le 27 avril 2006, la Federal Aviation Administration (FAA) a publié la consigne de navigabilité AD2006-08-12. Cette consigne exige que d'autres trous d'inspection soient ménagés dans les panneaux de revêtement du fuselage arrière et que soit exécutée l'inspection des ferrures de fixation supérieures et inférieures de la poutre-fuselage, des longerons supérieurs ainsi que des cornières et des écrous d'ancrage pour y déceler des criques. Elle exige aussi, dans une période spécifiée, de remplacer les ferrures de fixation supérieures droites en aluminium de la poutre-fuselage par des ferrures en acier, de peindre les zones d'inspection et de remplacer les écrous d'ancrage actuels.
