RAPPORT D'ENQUÊTE AÉRONAUTIQUE
A07O0273

COLLISION AVEC DES ARBRES EN APPROCHE

DE L'ILYUSHIN 76TD UR-UCT
EXPLOITÉ PAR UKRAINIAN CARGO AIRWAYS (UKS 702)
À TRENTON (ONTARIO)
LE 4 OCTOBRE 2007

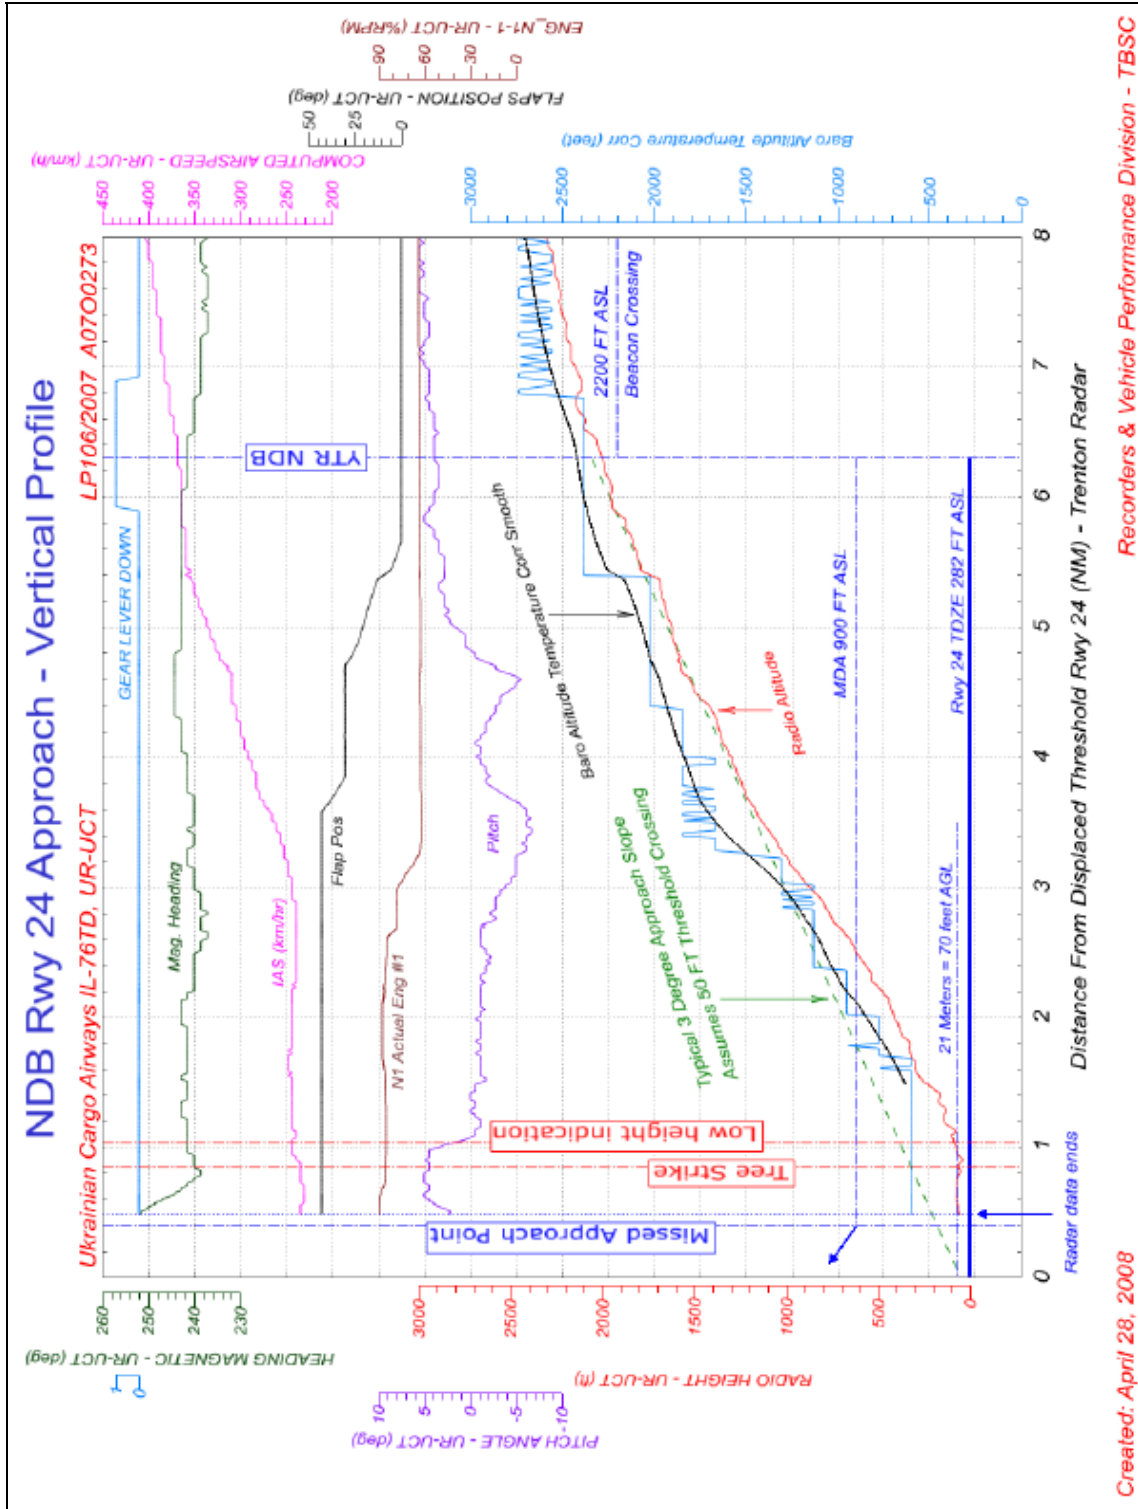
Annexe A – Approche au radiophare non-directionnel de la piste 24 – Profil vertical

Pendant la descente et les premières étapes de l'approche, le profil de descente de l'avion a été compatible avec une pente de descente de 3,0 degrés. Cette pente de 3,0 degrés coupait le haut du banc de brouillard à environ 0,5 mille marin du seuil décalé de la piste 24. Dans les dernières étapes de l'approche, l'avion est passé sous la pente de descente de 3,0 degrés, et c'est ainsi qu'il s'est trouvé à une altitude inférieure à celle prévue avant de pénétrer dans le brouillard. Il n'a pas été possible de déterminer pourquoi l'équipage de conduite n'avait pas continué à suivre la pente de descente de 3,0 degrés.
